# Tilstandsrapport

📍 Skjeggerødveien 19, 3158 ANDEBU

# gnr. 216, bnr. 120

Befaringsdato: 05.02.2024

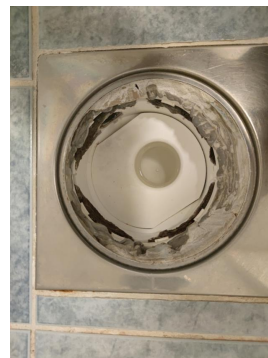
Oppkanten i dusjhjørne er høyere enn terskel på dør. Ved lekkasje utenfor dusjhjørne vil vann renne ut døren.

- Det er påvist at høydeforskjell fra topp slukrist til gulv/synlig topp membran ved dørterskel er mindre enn 25 mm.
- Det er påvist avvik i fallforhold til sluk i forhold til krav i forskrift på byggetidspunktet.

Ved videre bruk anbefales montering av lukket dusjkabinett, noe som også reduserer fuktbelastning på overflater.

- Installering av tett dusjkabinett anbefales.
- Overvåk tilstanden jevnlig. For å få tilstandsgrad 0 eller 1 må tettesjiktet skiftes ut, men tidspunktet for når dette er nødvendig er vanskelig å si noe om.

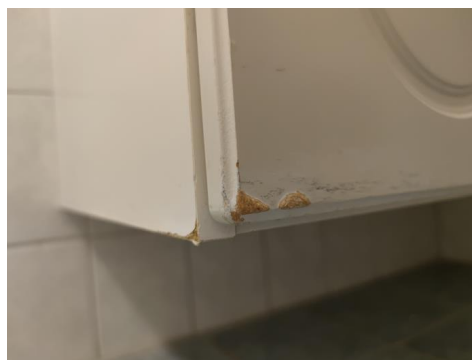
Det er fuktskjolder/svelling i bunn av skapinnredning.

Fuktsveller i bunn av skapdører.

Skadede deler av innredning/utstyr må skiftes ut/utbedres for å lukke avvik.

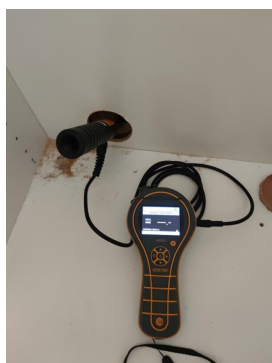
Hulltaking er foretatt fra soverom uten å påvise unormale forhold.

Målt vektprosent under 6% som er tørt tre.

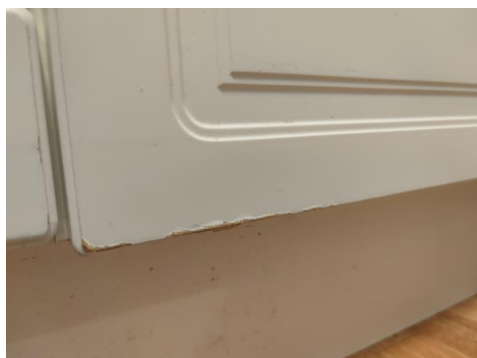
Det er fuktskjolder/svelling i bunn av enkelte skapdører.

Det er fuktskjolder/svelling i bunn av skapinnredning.

Skadede deler av innredning/utstyr må skiftes ut/utbedres for å lukke avvik.

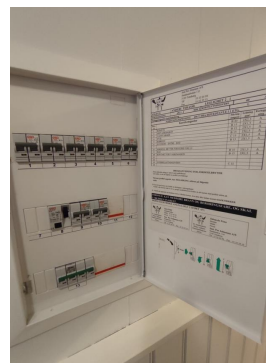
2. Når ble det elektriske anlegget installert eller sist oppdatert? (årstall) **1999**
3. Er alle elektriske arbeider/anlegg i boligen utført av en registrert elektroinstallasjonsvirksomhet?  
**Ja**
4. Er det elektriske anlegget utført eller er det foretatt tilleggsarbeider på det elektriske anlegget etter 1.1.1999?  
**Ukjent**
5. Foreligger det kontrollrapport fra offentlig myndighet – Det Lokale Eltilsyn (DLE) eller eventuelt andre tilsvarende kontrollinstanser med avvik som ikke er utbedret eller kontrollen er over 5 år?  
**Nei**
6. Forekommer det at sikringene løses ut?  
**Nei**
7. Har det vært brann, branntilløp eller varmgang (for eksempel termiske skader på deksler, kontaktpunkter eller lignende) i boligens elektriske anlegg?  
**Ja Det er misfarget/brune merker rundt hullene i en stikkontakt i gang.**

**Grunnet misfarging i en stikkontakt og mangel av jording i de fleste stikkontakter, anbefales det å få utført en teknisk tilstandsanalyse av el.anlegget før eierskifte.**
