# Tilstandsrapport

Andelsleilighet

Nerkvernvegen 79, 2380 BRUMUNDDAL

Befaringsdato: 02.12.2024

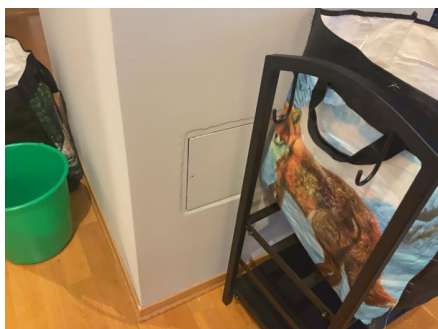
Sotluke plassert i stue.

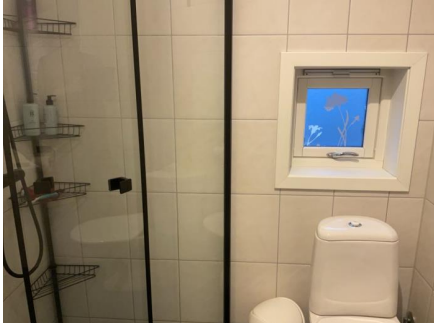
- Det er vindu/dør med ikke fuktbestandige materialer i våtsonen (ved vask, dusj, badekar, osv.), løsningen eller byggematerialet er uegnet

Vindu plassert i våtsone.

- Uegnete materialer må fuktbeskyttes/utskiftes.

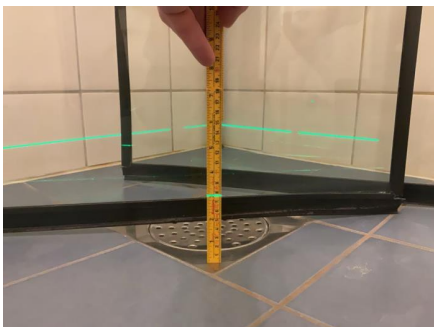
Målt fall til sluk: 26mm.

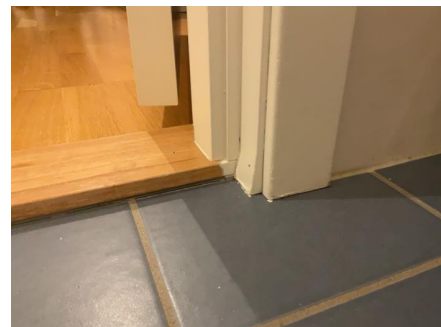
- Overflaten har fuktskade

Omramning til dør har svelling/fuktopptrekk.

Svelling på omramning til dør.

- Det må foretaes lokal utbedring

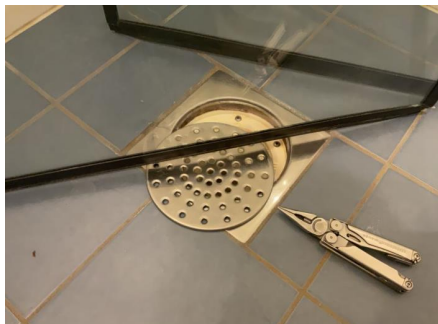
Kontroll av sluk.

• Overvåk tilstanden jevnlig. For å få tilstandsgrad 0 eller 1 må slukløsningen skiftes ut og sannsynligvis må også membransjiktet skiftes/utbedres. Det er imidlertid vanskelig å si noe om tidspunktet for når dette er nødvendig.

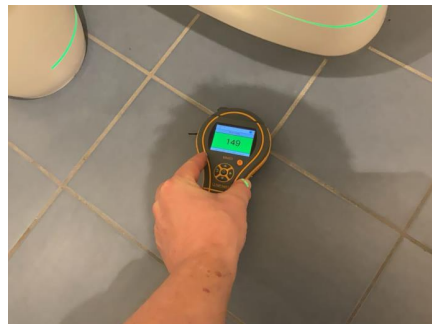
Med enkle fuktsøk ble det ikke registrert unormale verdier.

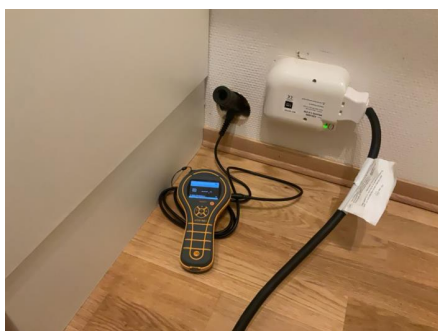
Hulltaking er foretatt uten å påvise unormale forhold.

Hulltaking utført fra tilstøtende rom.

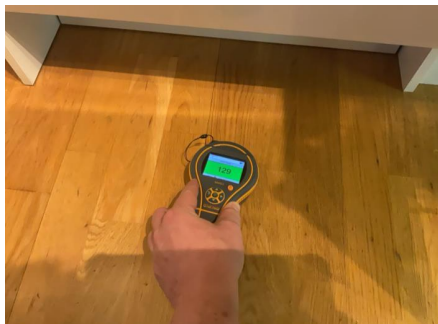
Med enkle fuktsøk ble det ikke registrert unormale verdier.

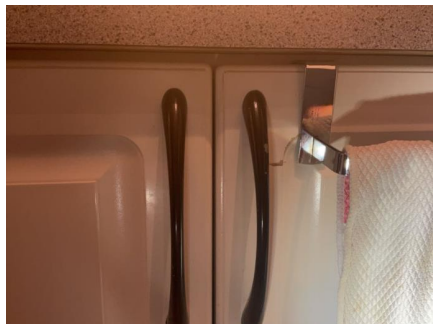
- Det er påvist at overflater har noe skader.

Hakk/sår på skapdør.

- Det er ikke behov for utbedringstiltak.

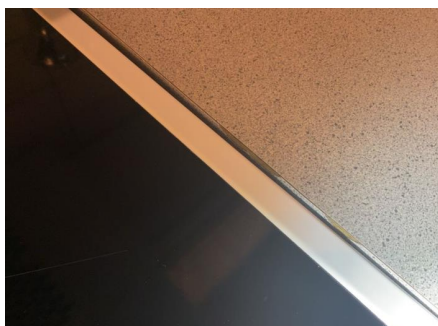
Hakk/sår i endeplate ved komfyr.

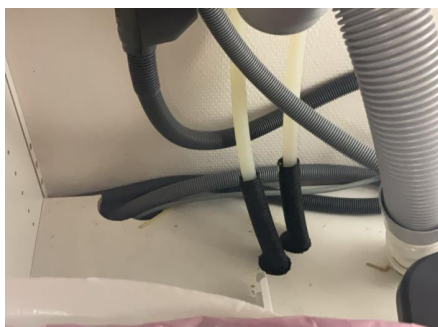
I kjøkkenskap er det ikke tett tilslutning mellom varerør og innerrør for rør i rør system.

- Det må monteres tettemuffer i enden av varerørene.

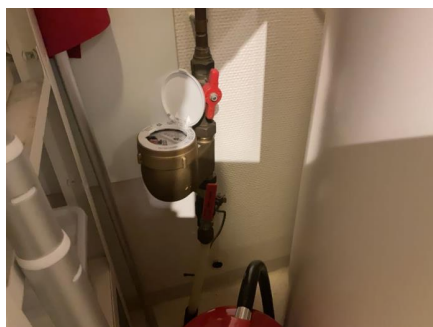
Stoppekran plassert på bod/teknisk rom.

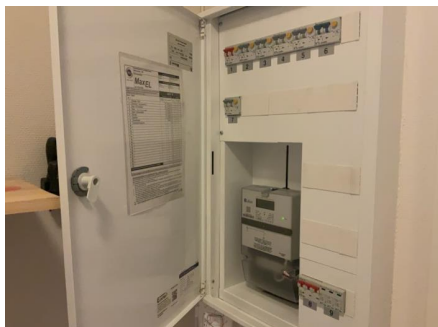
Sikringskap plassert på bod/teknisk rom. QR kode for samsvarserklæring på innside av dør.
