Kjedet enebolig  
Sangsvanelia 43  
2032 Maura

**Boligens tekniske tilstand:**

Dato: 08/04/2025

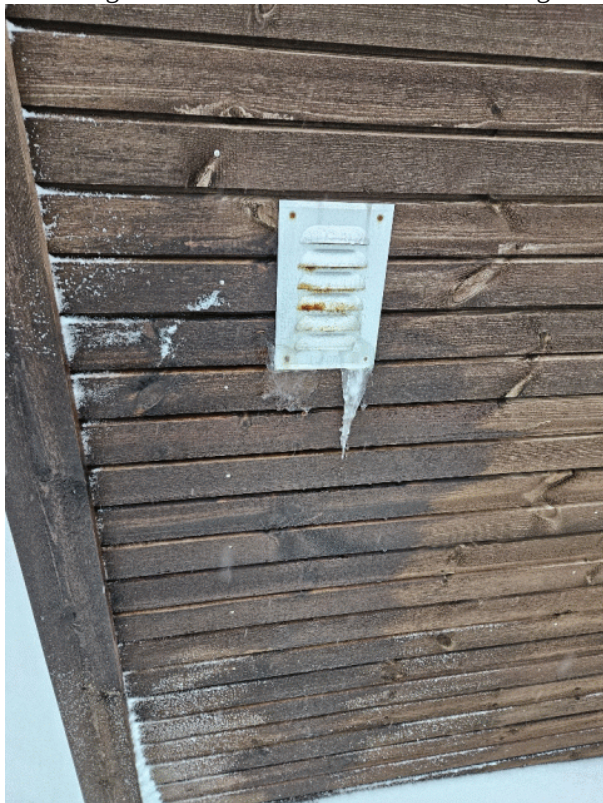
Det er påvist deformasjoner og/eller fuktskader i ytterveggenes konstruksjoner.

Det er fuktmerker på ytterkledningen under utluftingen fra bad i 2. etasje. Ytterligere undersøkelser må gjøres.

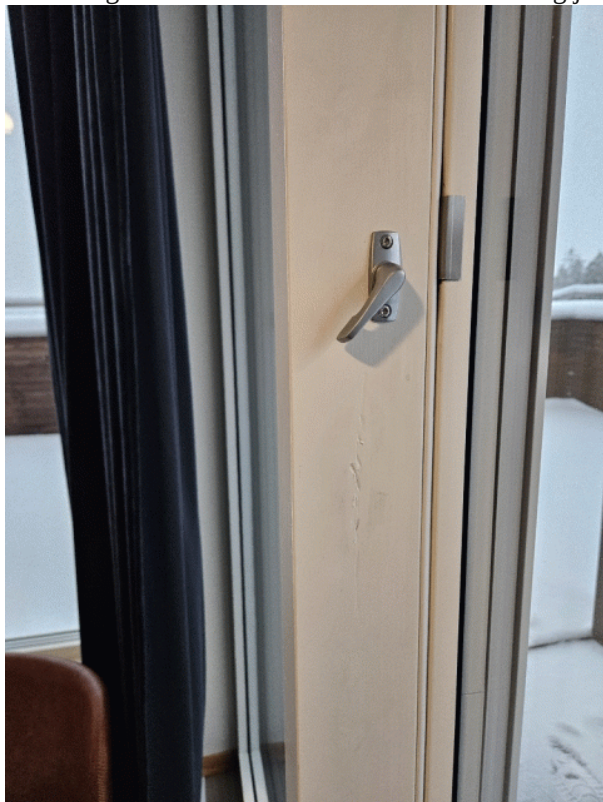
### 3. Vinduer og ytterdører

Det er ikke påvist avvik ved beslag, vannbord, omramming, karm eller ytre tetting.

Det ble foretatt en enkel funksjonstest av tilfeldige valgte vinduer, balkong og terrassedør i boligen, Ingen avvik. TG1

Det ble foretatt en enkel funksjonstest av enkelte innedører og ytterdør, ingen funksjonsavvik. TG1

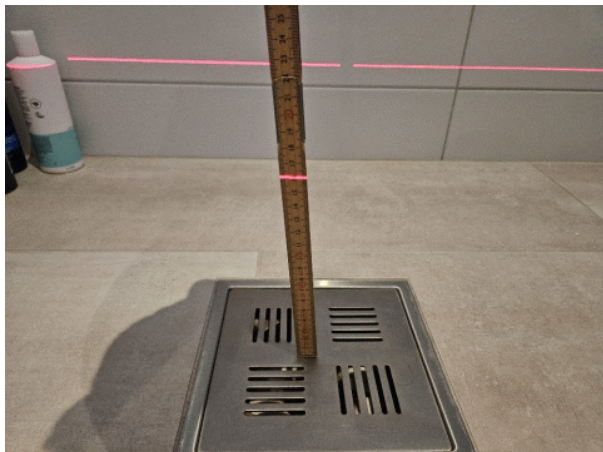
## TG 1 7.2.3 Membran, tettesjiktet og sluk

Membranen er fra 2018

Det er ikke påvist avvik i forhold til sluk, rørgjennomføringer, mansjetter eller klemring.

Membranen ligger skjult i konstruksjonen og kan ikke undersøkes uten å gjøre destruktive inngrep ved å demontere fliser. Viktig å merke seg at membran er en bygningsdel som har en naturlig slitasje over tid med en forventet levetid. Fuktsøk inne på flislagte våtrom blir ikke utført da det vil gi uklare indikasjoner på om fukten ligger mellom fliser og membran eller under membran. Det er synlig mansjett under klemring i sluk og synlig smøremembran. TG1

Det ble boret hull fra tilstøtende rom (mellom gang) til bad, det ble målt normalt fuktinnhold i bunnsvill under 5 vekt-%. TG1

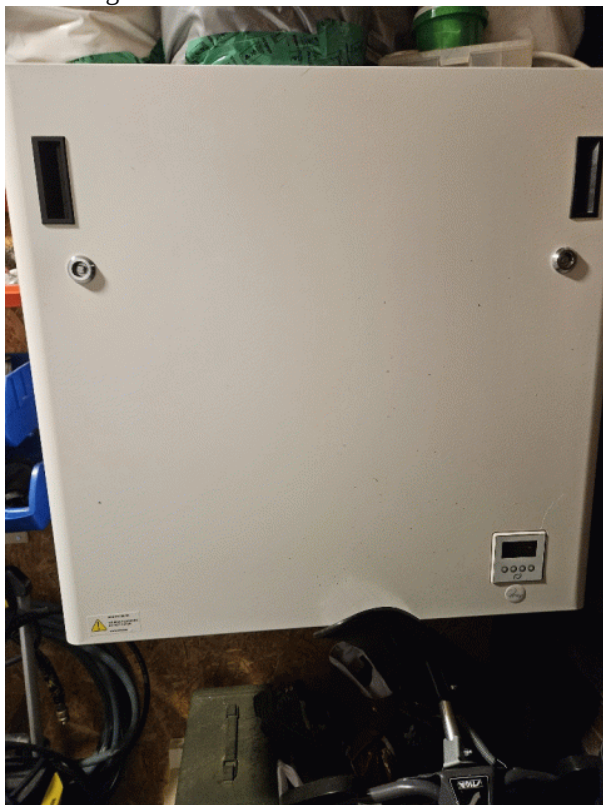
## 11. Elektrisk anlegg og samsvarserklæring

Det er ikke observert synlige tegn på termiske skader på kabler, brytere, downlights, stikkontakter eller elektrisk utstyr.
