# Tilstandsrapport

📍 Gardtunet 26, 5518 HAUGESUND

# gnr. 26, bnr. 1162

Rapportdato: 18.03.2025

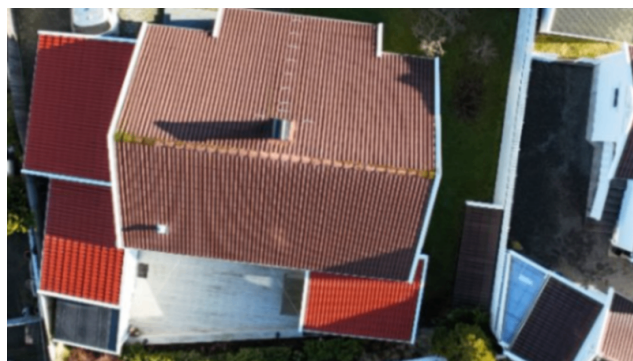
### TG 3 Nedløp og beslag

Takrenner og nedløp av plast. Beslag av metall.

Manglende snøfangere kan føre til personskafer, skader på husdyr, eiendom (som biler og hagemøbler) og bygningselementer som takrenner og takmaterialer.
