Tilstandsrapport

Fritidsbolig

Borudveien 48, 1912 ENEBAKK

Befaringsdato: 10.03.2026

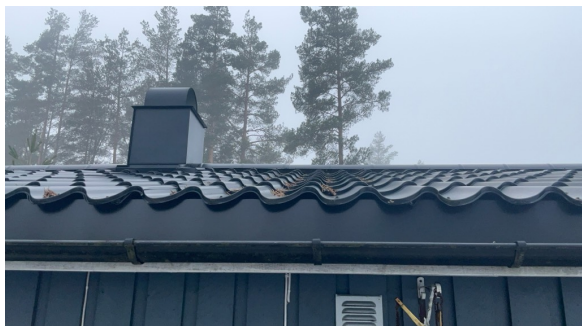
TG 2 Nedløp og beslag

Takrenner og nedløp i stål/blekk.

- Overvåk tilstanden jevnlig. For å få tilstandsgrad 0 eller 1 må beslag/renner/nedløp skiftes ut, men tidspunktet for når dette er nødvendig er vanskelig å si noe om.

Det bør monteres stigetrinn mot pipe for å sikre trygg adkomst ved feiing og vedlikehold. Manglende stigetrinn kan medføre økt risiko for fallulykker og vanskeliggjøre nødvendig tilsyn av pipen.

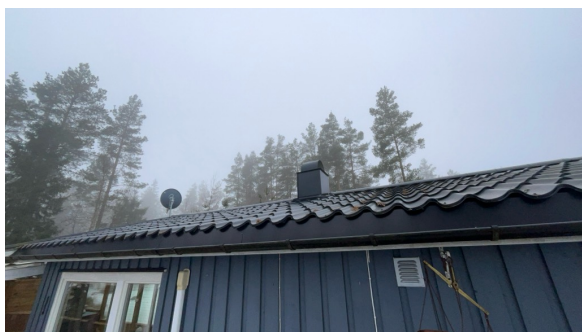
TG 2 Veggkonstruksjon

- Det er ingen musesperre i nedre kant av konstruksjon.
- Det er påvist andre avvik:

Ved eventuell åpning av konstruksjonene kan det avdekkes ytterligere avvik.

- Det må foretas tiltak for å lukke avviket.
- Musesperre må etableres.

Det bør gjennomføres vedlikehold og eventuelt utskifting av værslitt kledning for å hindre videre forringelse og redusere risiko for råte- og fuktskader.

Det anbefales å etterisolere og vurdere tilstanden på eldre konstruksjonsdeler ved åpning, da skjulte skader kan forekomme.

Manglende musesperre bør utbedres for å forhindre at skadedyr kommer inn i konstruksjonen, noe som kan føre til ytterligere skader på bygningen.

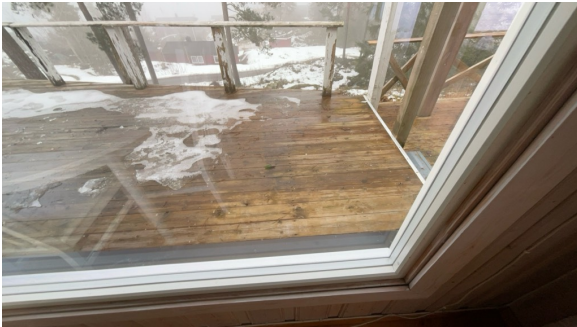
TG 2 Vinduer

Det er registrert avvik i den ytre tettingen rundt vinduet. Avvik i utvendig tetting kan øke risikoen for at vann trenger inn i veggkonstruksjonen, noe som over tid kan medføre fuktrelaterede skader. Avvik i utvendig tetting kan øke muligheten for at vann trenger inn i veggkonstruksjonen, noe som kan gi fuktrelaterede skader.

- Det må foretas tiltak for å lukke avviket.

Det bør gjennomføres utbedring av utvendig tetting rundt vinduene for å hindre vanninntrenging i veggkonstruksjonen, da dette kan føre til fuktskader over tid.

Vinduene har begrenset isolasjonsevne og slitasje på karmen og øvrige deler, og utskiftning eller vedlikehold bør vurderes for å redusere varmetap og forhindre ytterligere forringelse.

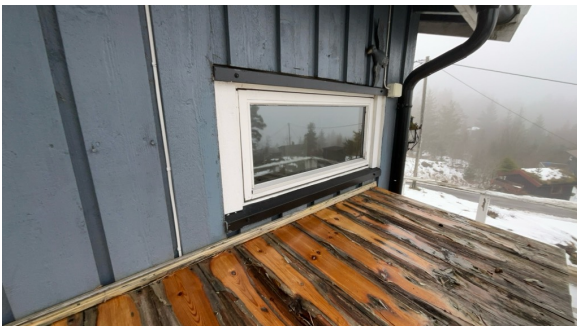
TG 2 Dører

Eldre vinduer og dører har begrenset isolasjonsevne som følge av værslitasje, bruk og utvendig fuktbelastning. Det er også registrert slitasje på pakninger. Punkterte vinduer kan i enkelte tilfeller eller værtyper være vanskelig å oppdage, og eventuell punktering kan først bli synlig ved for eksempel værromslag.

- Det må foretas tiltak for å lukke avviket.

Det bør vurderes utskiftning eller utbedring av dører og pakninger for å bedre isolasjonsevnen og redusere varmetap. Dersom punkterte vinduer ikke utbedres, kan dette føre til økt risiko for fuktskader, trekk og høyere oppvarmingskostnader.

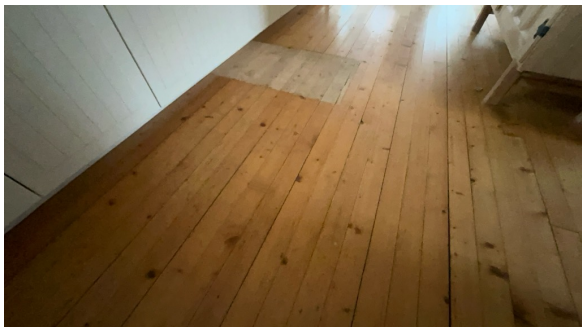
TG 2 Etasjeskille/gulv mot grunn

- Det er målt høydeforskjell på mellom 15-30 mm gjennom hele rommet. Tilstandsgrad 2 gis med bakgrunn i standardens krav til godkjente måleavvik.

Årsaken vurderes å være setningsskader samt belastninger fra møbler og løsøre over tid. Det er registrert at isolasjonen på undersiden av etasjeskilleren ved bad/entré er eksponert. Dette øker muligheten for dyr finner veien inn i konstruksjonen, samt økt varmetap. Det anbefales derfor bedre tetting.

For å redusere risiko for ytterligere setningsskader og varmetap, bør isolasjonen på undersiden av etasjeskilleren ved bad/entré kles inn og tettes bedre.

Avvikene bør overvåkes nøye for å unngå større skade eller følgeskader over tid.

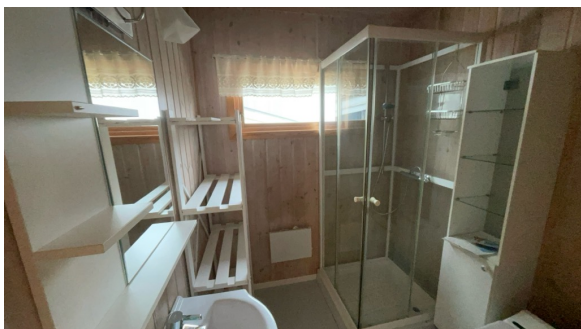
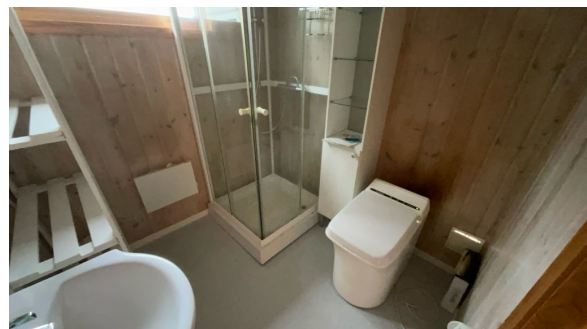
1 ETASJE > BAD

! TG 2 Tilliggende konstruksjoner våtrom

Det er utført en fuktmåling for å kontrollere om det er tegn til fuktskade i konstruksjonen på valgt punkt. Det ble målt med måleapparatet Protimeter. På grunn av manglende tilgang bak dusjsone, ble hulltakingen med fuktmåling utført utenfor områder som normalt er mer utsatt for fuktpåvirkning. Dette kan imidlertid redusere påliteligheten av målinger og observasjoner.

Det bemerkes at undersøkelsene/hulltakingen kun er utført som en punktvis stikkprøve på et område av konstruksjonen. Skader i andre deler av konstruksjonen kan derfor ikke utelukkes, spesielt med tanke på tettesjiktets alder og gjenværende forventede brukstid. Det anbefales å være oppmerksom på at vurderingen kun gjelder det undersøkte området.

Konsekvensen av å ikke utbedre eller undersøke nærmere kan være økt risiko for lekkasjer, fuktskader og redusert levetid på våtrommets konstruksjoner, noe som kan føre til kostbare reparasjoner og skader på tilstøtende bygningsdeler.

- Det må foretas tiltak for å lukke avviket.

Det anbefales å gjennomføre ytterligere undersøkelser av konstruksjonen for å avdekke eventuelle skjulte skader, samt vurdere utskifting eller oppgradering av eldre rørkoblinger og membran/tettesjikt.

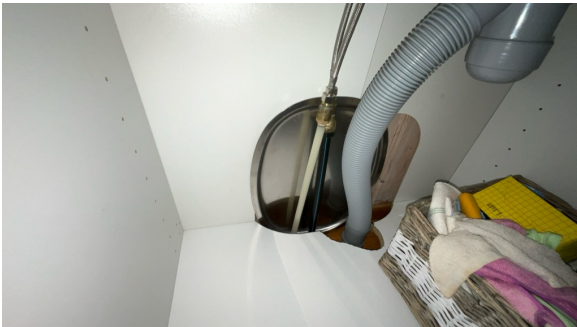
TG 2 Avløpsrør

Rørene er ikke tilstrekkelig festet, og ved støt eller bevegelse kan rørene lettere skades.

Manglende fagkyndig vurdering og utilstrekkelig dokumentasjon øker risikoen for at feil eller skader ikke oppdages, noe som kan medføre uforutsette kostnader og driftsproblemer.

- Det må foretas tiltak for å lukke avviket.

Det anbefales å engasjere rørlegger for grundigere undersøkelser og utbedring av ufagmessig arbeid samt sikre tilstrekkelig feste av rørene, for å redusere risiko for lekkasjer og skader ved bevegelse eller støt.
