Tilstandsrapport

Enebolig

Åsen 111, 5281 VALESTRANDSFOSEN

Befaringsdato: 17.04.2024

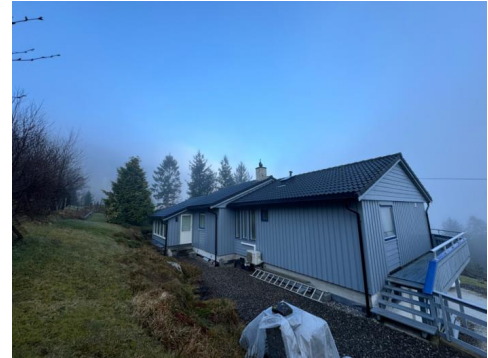
- Det mangler snøfangere på hele eller deler av taket, men det var ikke krav om dette på byggemeldingstidspunktet.
- Det mangler tilfredsstillende adkomst til pipe for feier.

- Stigetrinn for feier må monteres.
- Det er ikke krav om utbedring opp til dagens krav.

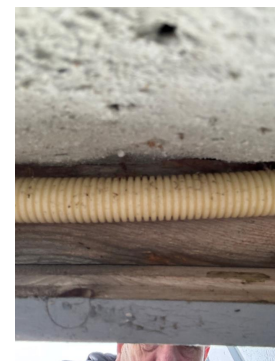
- Det er ingen eller liten lufting i nedre kant av kledning mot grunnmur.

- Det bør foretas tiltak for å bedre lufting av kledningen.

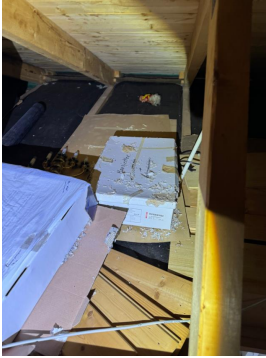
Det er påvist fuktmerker ved pipe og ved takoppløft. Antar dette er merker fra før tekking ble skiftet ut, men må kontrolleres. Det er og påvist restere etter gnagere på loft. Det er etarnittkanaler på loft.

Rester etter gnagere.

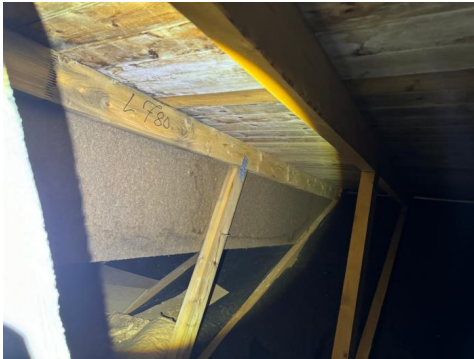
- Det er påvist fuktskjolder/skader i takkonstruksjonen.

Fuktmerker.

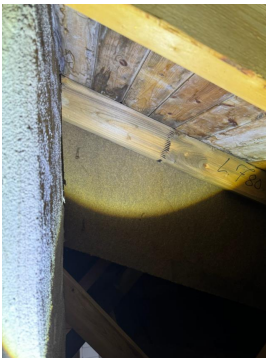
Fuktmerker.

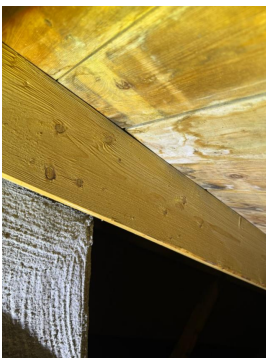
Fuktmerker.

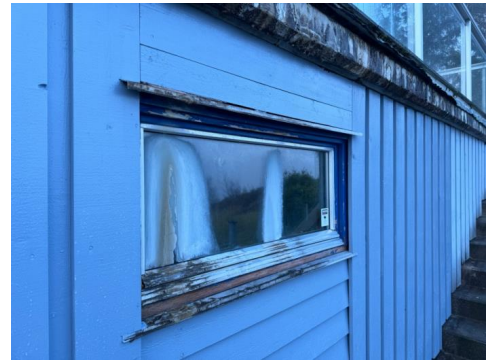
Vinduer i garasje er med TG 3 og må påregnes å skiftes.

Vindu som må påregnes utskifting.

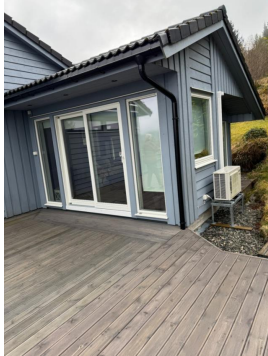
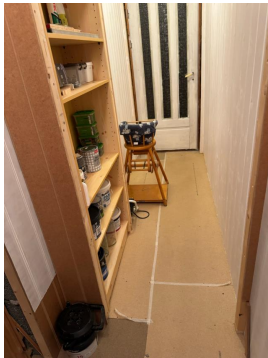
Dør til garasje er ikke branndør.

Utskifting til godkjent dør.

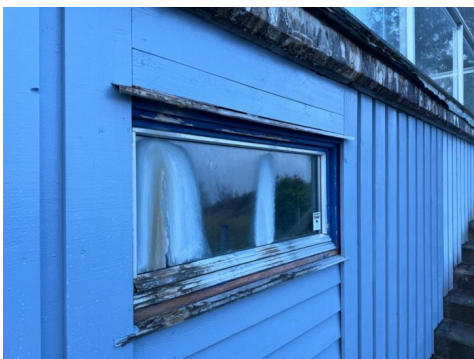
Lekkasjer i overgang til vegg.

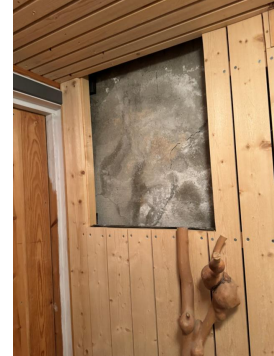
Lekkasjemerker på grunnmur.

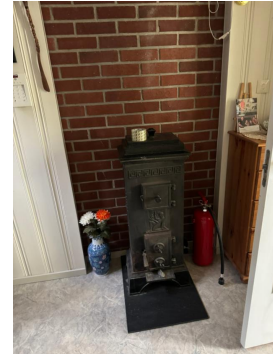
Ovn er ikke i bruk, men antatt at alt er ok.

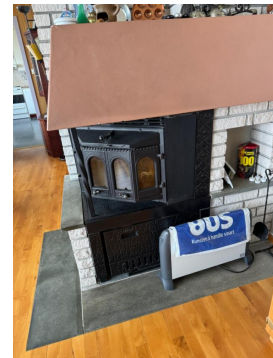
Oljeovn er koblet ut.

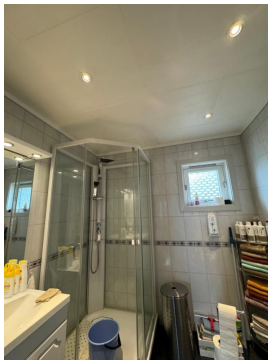
- Det er vindu/dør med ikke fuktbestandige materialer i våtsonen (ved vask, dusj, badekar, osv.), løsningen eller byggematerialet er uegnet

Vindu i våtzone.

Det er montert kabinett og baderomsplater på vegger slik at dette vil kunne fungere fint.

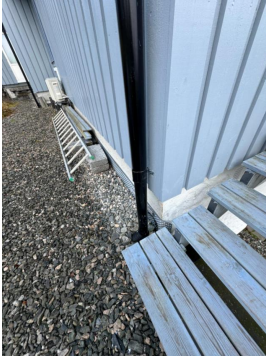
Det er ikke montert overgangslist på kotteplast.
