# Tilstandsrapport

Fritidsbolig

Haugsynlie 147, 2953 BEITOSTØLEN

Rapportdato: 28.02.2025

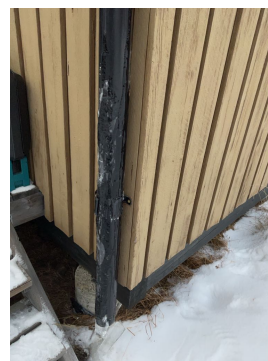
- Det er ikke tilfredsstillende bortledning av vann fra taknedløp ved grunnmur.
- Det er påvist andre avvik:

Isdannelse med frostspreng på nedløp.

Frostspreng

- Det bør lages system for bortledning av vann fra taknedløp ved grunnmur.
- Det må foretas tiltak for å lukke avviket.

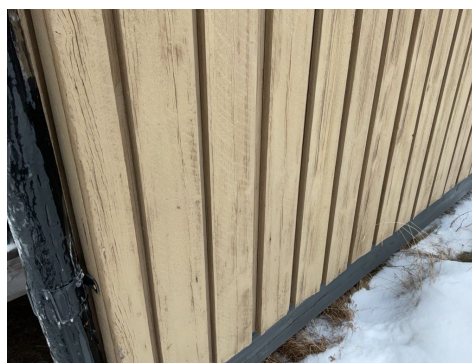
Det er ikke montert lusing/musebånd i overligger og mulig inngang for mus/skadedyr, nærmere undersøkelse og tiltak bør vurderes

Vedlikeholdsbehov

- Det må foretas tiltak for å lukke avviket.

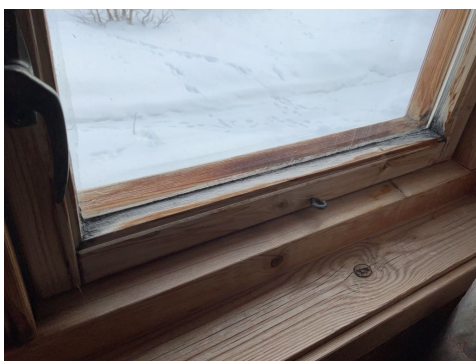
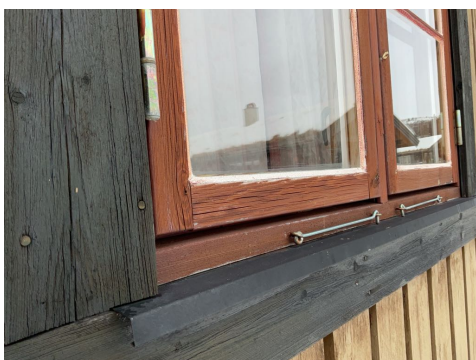
- Karmene i vinduer er slitte og det er sprekker i trevirket.

Vinduer er fra byggeår, preget av elde og slitasje

- Det må påregnes noe vedlikehold og at enkelte vinduer må skiftes ut.

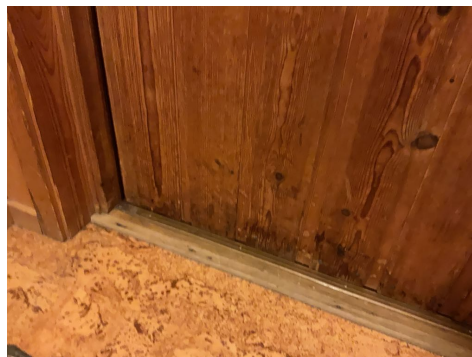
- Det er påvist utetthet/åpning mellom dørblad og dørkarm. Dvs. at kald trekk kan oppstå.
- Karmene i dører er værslitte utvendig og det er sprekker i trevirket.

Slitasje

- Det må foretas lokal utbedring.
- Det må påregnes noe vedlikehold og at enkelte dører må skiftes ut.

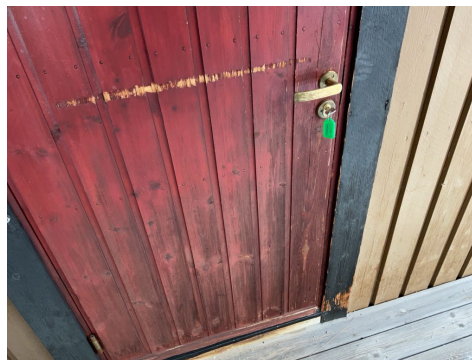
Slitasje og skader på dør

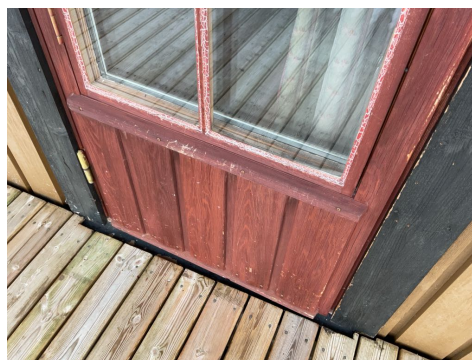
Slitasje på dør

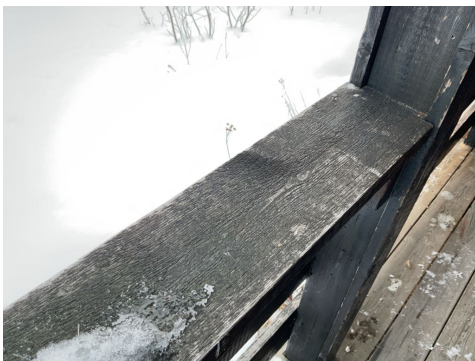
- Åpninger i rekkverk er ikke i henhold til krav i dagens forskrifter.
- Rekkverket er for lavt i forhold til dagens krav til rekkverkshøyder.
- Det er påvist andre avvik:

Vedlikeholdsbehov

- Det er ikke krav om utbedring av rekkverkshøyde opp til dagens forskriftskrav.
- Det må foretas tiltak for å lukke avviket.

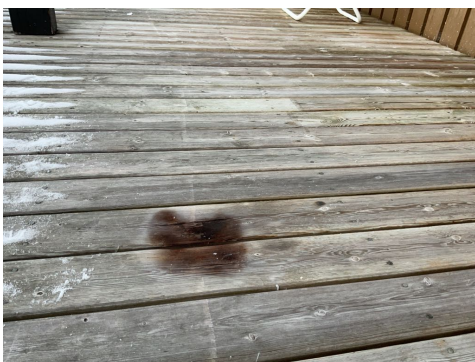
Vedlikeholdsbehov, bemerket også svimerke i gulv.

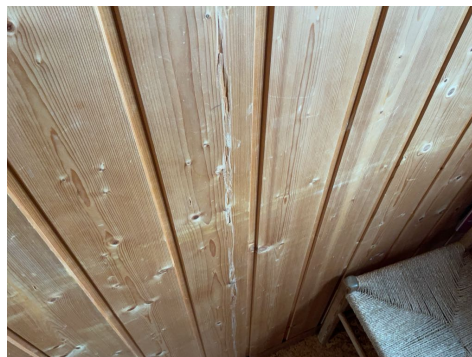
Skade og slitasje på vegg

- Overflater må utbedres eller skiftes.

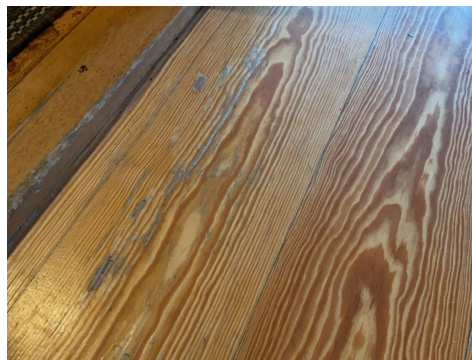
Slitasje på gulvoverflate

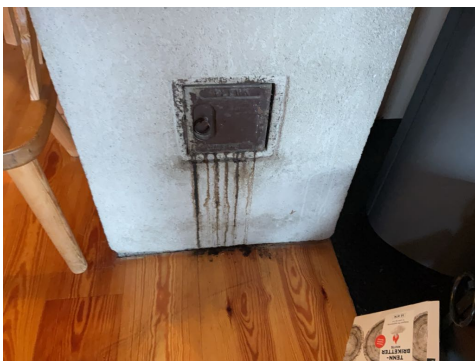
Manglede plate på gulv under sotluke.

Synlig avrenning fra luke/pipeløp og anbefaler kontroll av pipeløp og pipebunn.

- Det bør foretas nærmere undersøkelser av pipeløp.
- Det anbefales å montere ildfast plate under luker på pipe.

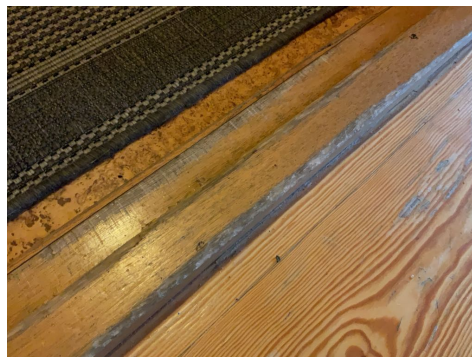
Slitasje på dørblad og terskler

- Lokal utbedring må påregnes.

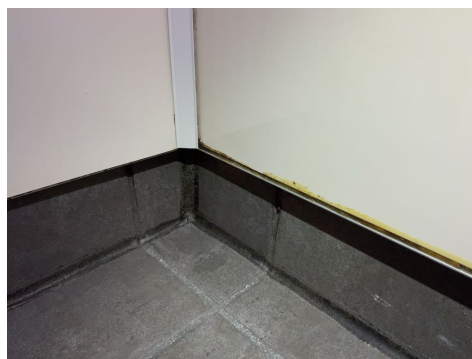
Svertesopp i bunn baderomsplater overgang list og mykfuge overgang gulv/sokkelflis

- Gjennomføre ytterligere undersøkelser og foreta utbedring av skade.

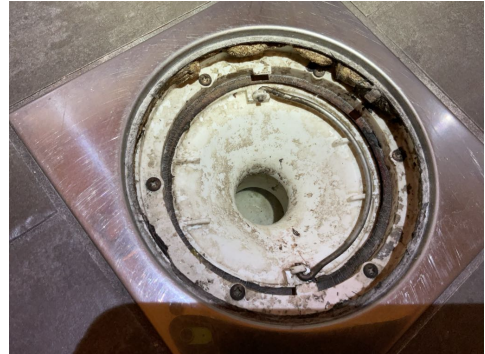
Membran/tettesjikt i våtsoner er ikke dokumentert, utførelse er derfor ukjent. Men registrert slukmansjett korrekt under klemring fra sluk. Ikke forhøyning ved terskel på gulv og om mulig bør tiltaksbehov vurderes i overgang for å hindre at evt. lekkasjevann kommer uti i sidenforliggende rom/konstruksjon.

Fra sluk var det synlig slukmansjett korrekt under klemring

Må holdes under tilsyn og tiltaksbehov vurderes.

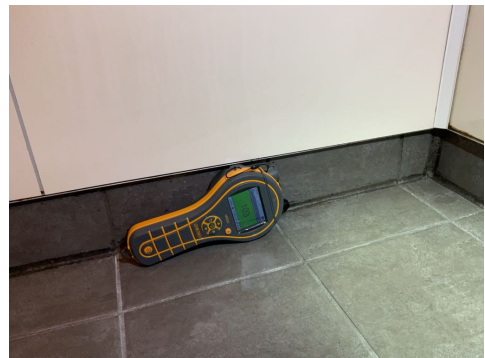
Ved overflatesøk på vegg i dusj var det ikke fuktutslag

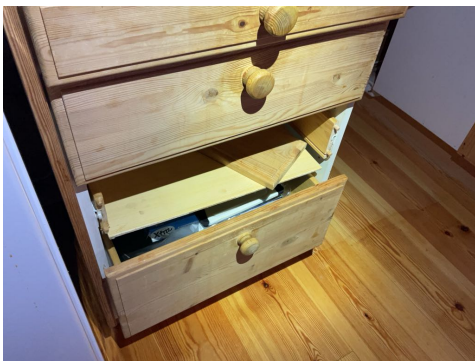
- Det er påvist skader på overflater/kjøkkeninnredning utover normal slitasjegrad.

Det er fra benkeskap ved røroppstikk registrert spor etter mus/skadedyr, anbefaler nærmere undersøkelse og tiltak. (ukjent tilstand i lukkede konstruksjoner og må hensyntas)

Skader på innredning

- Det må påregnes lokal utbedring/utskifting.

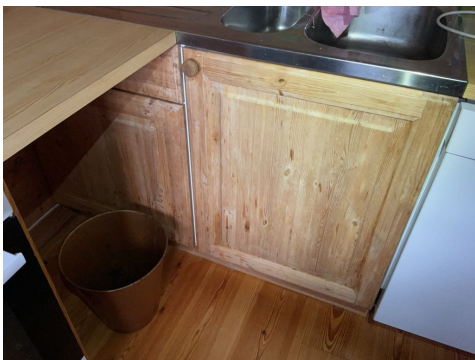
Slitasje på innredning

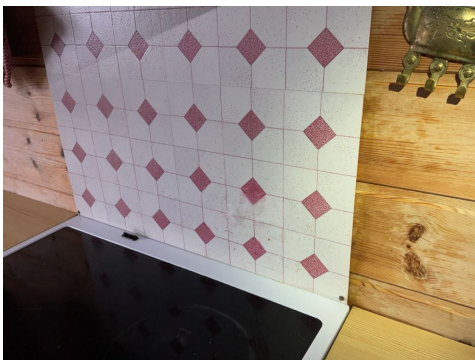
Merker på vegg

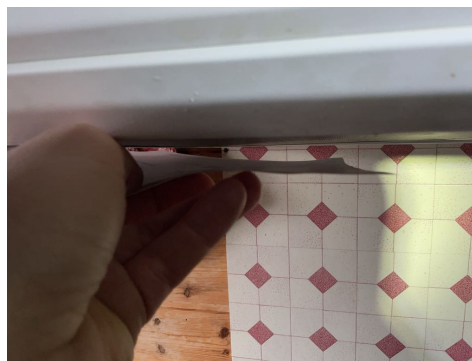
Begrenset effekt

- Det må foretas tiltak for å lukke avviket.

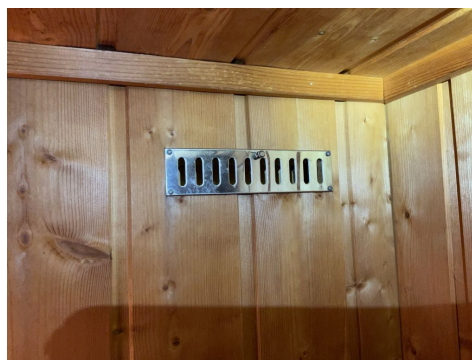
Ventil tiltettet

- Ventilering i vegger må lages.

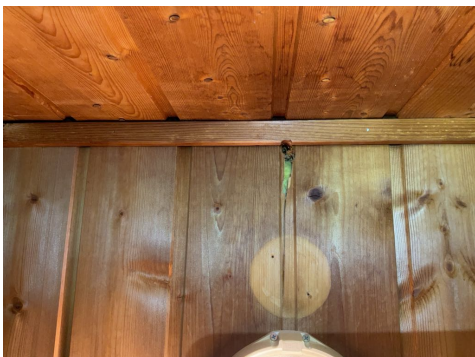
Hull/sjode på vegg

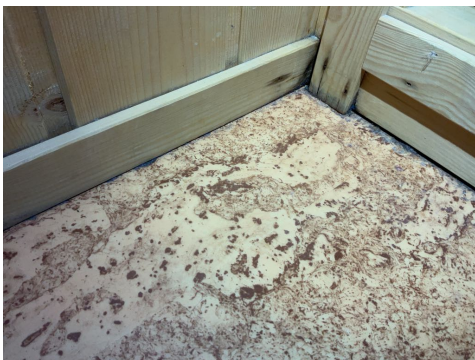
Ikke egnet konstruksjonsløsning

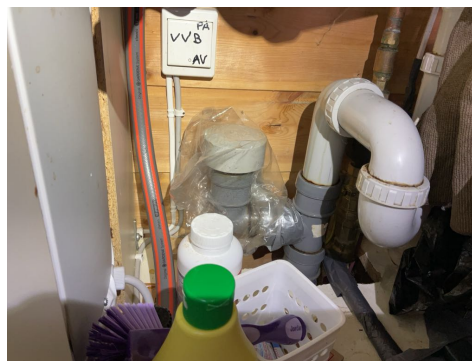
Utilfredsstillende lufteløsning, ved tiltak bør føres over tak.

- Det er ikke behov for utbedringstiltak siden anlegget fungerer i dag, men ut ifra alder kan skader plutselig oppstå på eldre anlegg.

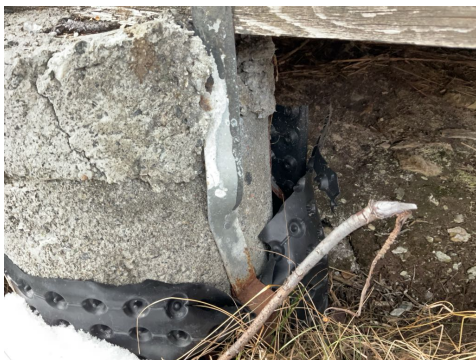
Tilstandsgrad satt utifra alder og registrert sprekk i pilar.

Fundamentert på grunn som var vanlig på oppføringstidspunkt. Dette er en risikokonstruksjon med henhold fuktpåkjenninger og bevegelser fra tele/setninger fra grunn der fundament kan gå uavhengig av hverandre.

Forholdene bør holdes under oppsikt og utbedringer må vurderes om forholdene skulle endre seg.
