# Tilstandsrapport

Enebolig

Mønnerødveien 30, 3233 SANDEFJORD

Befaringsdato: 14.02.2025

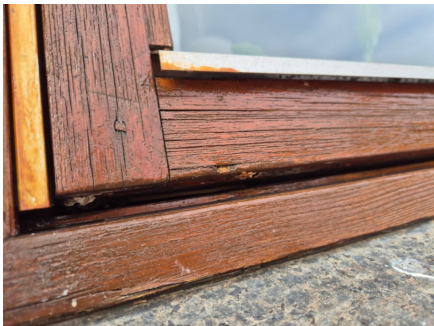
TG 2 gis på bakgrunn av en helhetsvurdering med generell slitasjegrade på vinduer som er av eldre dato og enkelte med noe utvendig værslitt/sprekker i treverk.  
Enkelte vinduer med nyere tettelister, men tetting er ikke tilfredstillende.  
Vinduer i garasje har innvendig kondensering på glass.

Sprekker i treverk.

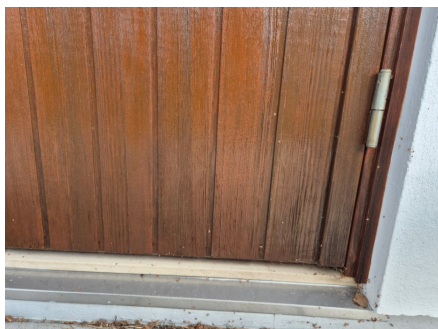
Dører fungerer godt og er jevnlig vedlikeholdt, men har passert halvparten av forventet levetid.

Sprekker i treverk.

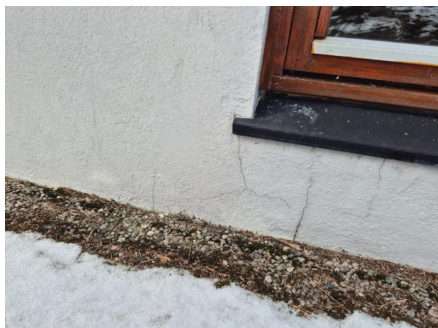
- Det er påvist sprekker i murte/pussede fasader.

Det er stedvis noe aldringssprekker, men ingen vesentlige sprekker eller setninger som har innvirkning på konstruksjonens sikkerhet.

Enkelte sprekker i kjellergulv.

Sprekker i pusslag.

Sprekker i kjellergulv.

- Sprekker i grunnmuren må tettes.

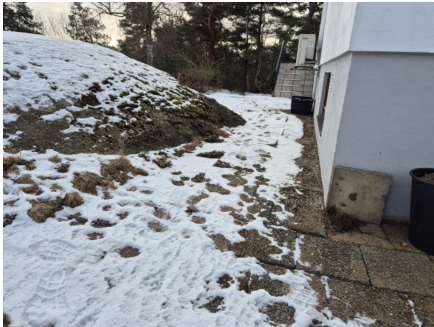
Det er viktig at terrenget heller riktig i områder ved grunnmuren, nemlig at det er tilfredsstillende hellningsgrad ut fra grunnmuren. Overflatevann skal hurtigst mulig vekk for å unngå unødvendige fuktbelastninger på utvendig fuktsikring og drenering.

Ideelt bør det være fall på 1:50 på 3 meter ut fra bygning.

Dette er naturlig å utbedre samtidig som evt. drenering av bolig.
