Tilstandsrapport

📍 Henrik Sørensens vei 20, 1065 OSLO

gnr. 107, bnr. 788

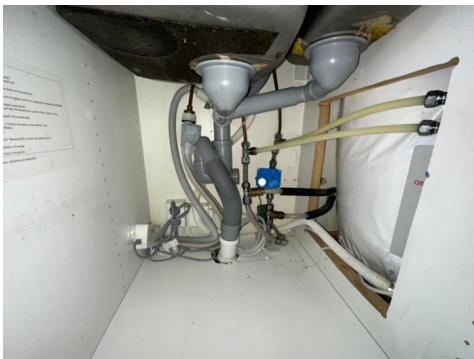
Vanntilførsel med kobberør og Pex-rør.
Det er montert Waterguard/
lekkasjesikring i benkeskap.

Røropplegg i kjøkkenbenk med Waterguard

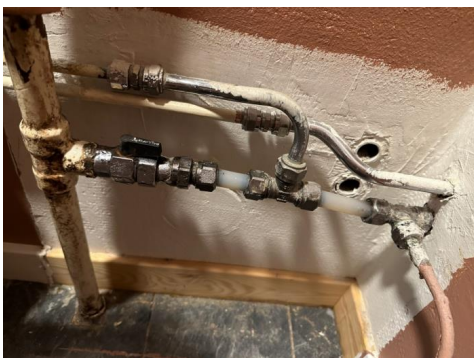
Vannledninger i leiligheten
fungerer med dagens løsning.
Oppgradering av eldre kobberør,
bør forventes innen rimelig tid.

Eldre malte kobberør på wc.

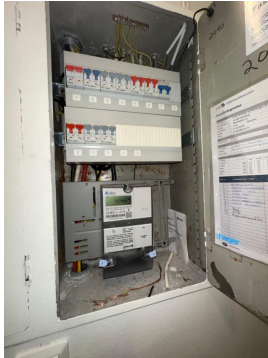
Sikringsskap med automatsikringer.
