# Tilstandsrapport

Enebolig

Skoginspektør Nilsens vei 4, 8622 MO I RANA

Befaringsdato: 13.01.2026

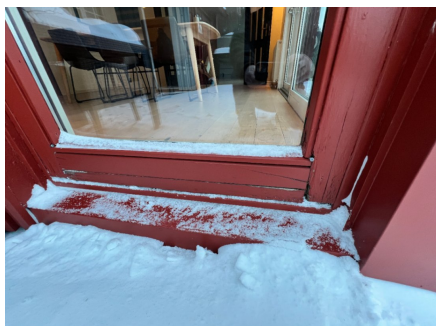
- Det er påvist tegn på innvendig kondensering av enkelte vindusglass.
- Det er påvist vinduer med fukt/råteskader.
- Karmene i vinduer er slitte og det er sprekker i trevirket.

Vindu i stue er råteskadet. Enkelte koblede vinduer er noe slitt/fuktskadet.

- Kondensering på enkelte glass har medført fuktskader i treverk som kan medføre utskiftningsbehov av enkelte vinduer.
- Vinduer med råteskader må erstattes med nye.
- Det må påregnes noe vedlikehold og at enkelte vinduer må skiftes ut.

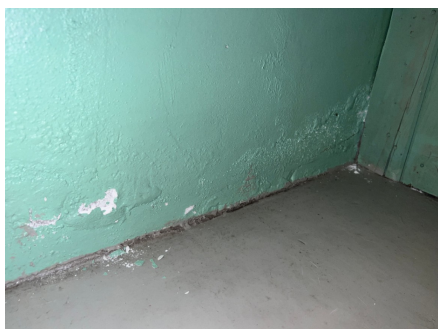
- Det er påvist indikasjoner på noe fuktgjennomtrenging inn i kjellermur.

Det er påvist saltutslag på vegger i underetasje samt det er med fuktindikator påvist forhøyede verdier i betonggulv og nede i vegger mot terreng.

Forhøyede fuktverdier i eldre kjellere er ikke uvanlig pga manglende fuktsperre i grunnen. Fukt fra grunnen kan da trekke opp i betongen. Oppforet tregulv er den sammenheng en risikokonstruksjon.

- Det påviste fuktnivå gir grunn til å overvåke konstruksjonen jevnlig for å se utvikling over tid, og eventuelt foreta tiltak for å unngå fuktskader.

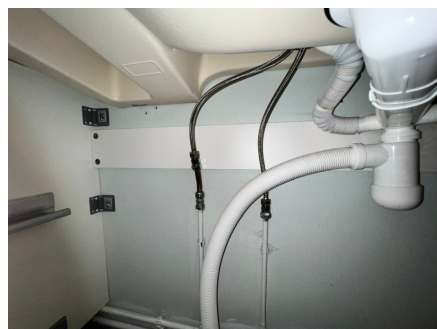
Røropplegg under vask på bad i underetasje
