# Tilstandsrapport

Fritidsbolig

Urdebergvegen 2934, 2933 REINLI

Oppdragsnr.: 10666-1758

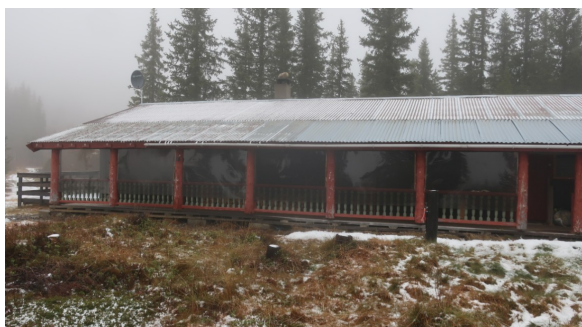
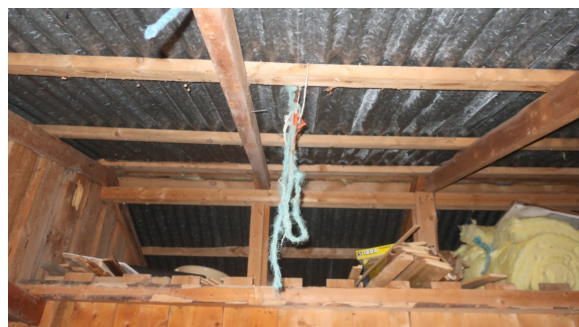
Det en kan se er at platene holder på ruste og etter hvert ruster det hull.

Det er ikke undertak så en må regne med at en om ikke lenge på tekke om taket. Da må det samtidig monteres undertak.

Ikke undertak.

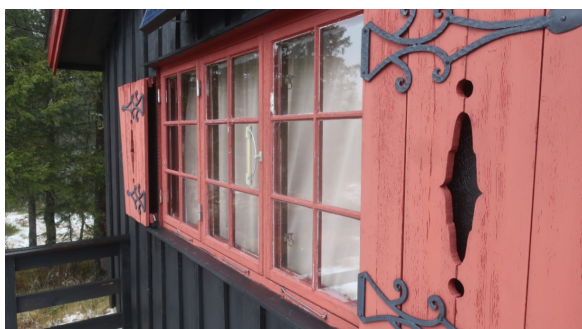
Koblede vinduer med små ruter i ytre ramme, fra byggeår, pyntelemmer på siden av vinduene. Vinduene trenger vedlikehold utvendig og mellom rutene.

Koblede vinduer

Vinduene må skrapes, pusses og males. En kan eventuelt vurdere og skifte vinduer.

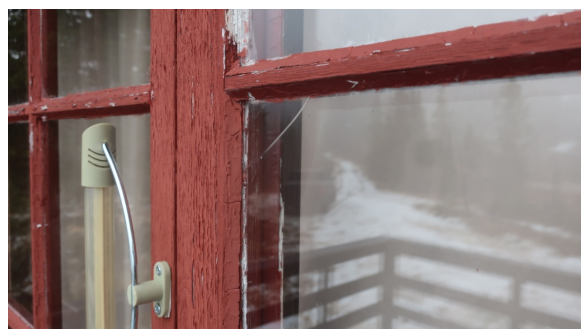
Sprekk i rute.

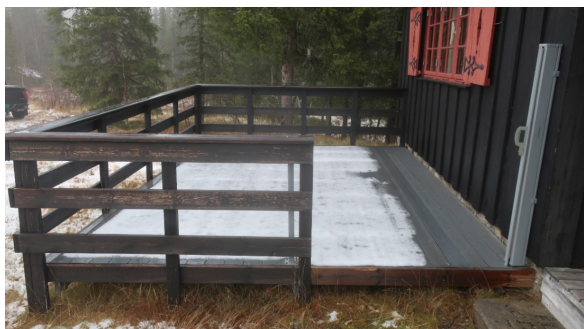
Åpen terrasse.

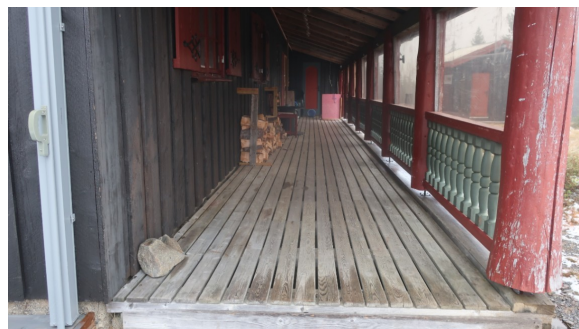
Svalgang.

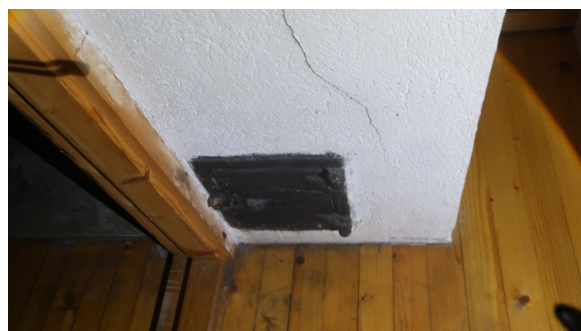
Feieluke for nær treverk. Mangler plate på gulv under luken.

- Det anbefales å montere ildfast plate under luker på pipe.
- Det må monteres ildfast plate under/foran ildsted.
- Det må foretas tiltak for å lukke avviket.

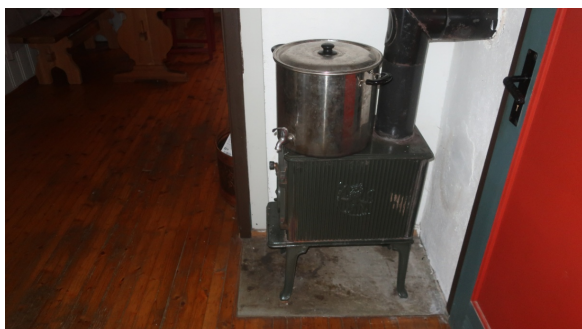
For lite plate foran vedovn.

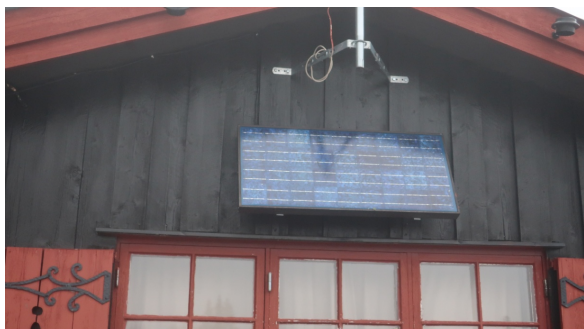
Lite eldre solcellepanel.

En kan med fordel bygge ut med et større solcelleanlegg og flere batterier.

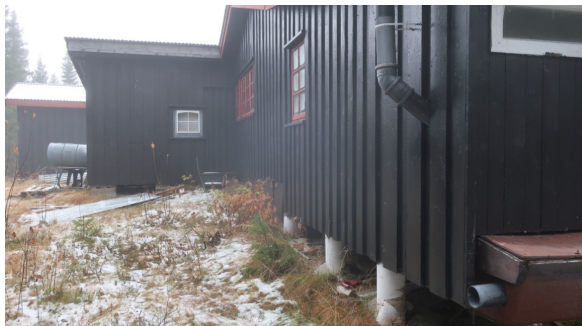
Punktfundament under tilbygg.
