# Tilstandsrapport

Leilighet

Oskleiva 42B , 1772 HALDEN

Befaringsdato: 19.03.2026

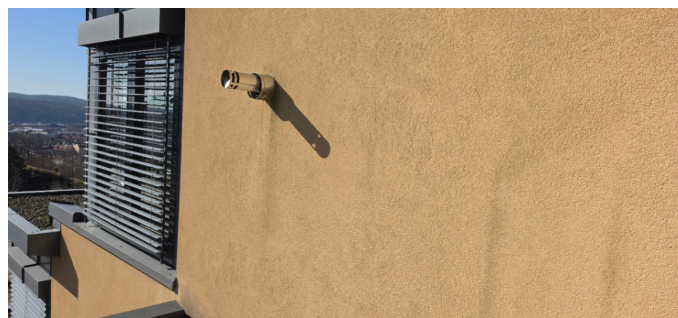
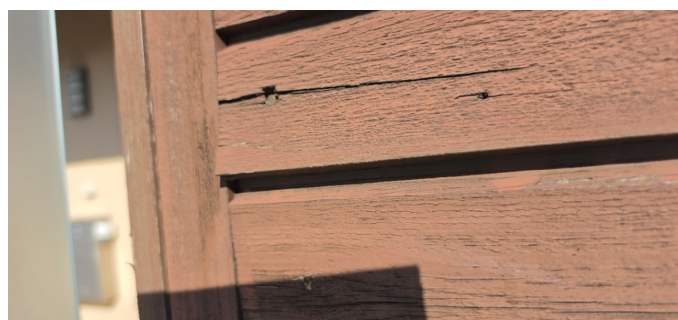
Noe sprekkdannelser og spredt råte i trekledning under vinduer.

Trekledningen med råteskader bør skiftes ut på sikt.

Sprekkdannelser og rennemerker bør overvåkes og utbedres for å hindre videre fuktpåvirkning.

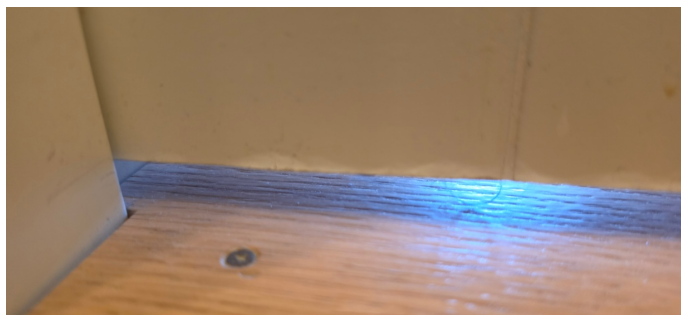
## ! TG 1 Etasjeskille/gulv mot grunn

Det ble målt planavvik på 10-15 mm i stue og 5-10 mm på stort soverom.

Det er ikke behov for umiddelbare tiltak.

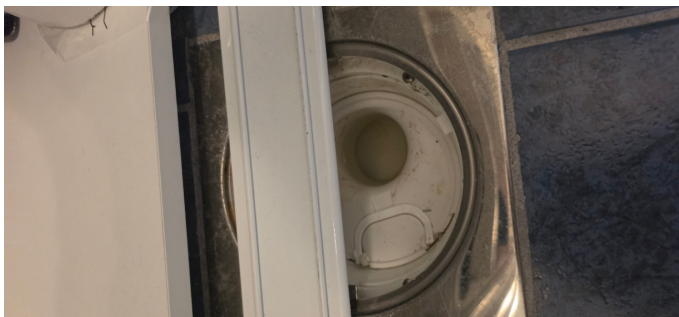
- Det er påvist at høydeforskjell fra topp slukrist til gulv/synlig topp membran ved dørterskel er mindre enn 25 mm.
- Det er påvist avvik i fallforhold til sluk i forhold til krav i forskrift på byggetidspunktet.

Det reduserte fallet mot sluk og manglende høydeforskjell mellom topp slukrist og terskel gjør at vann ikke ledes like effektivt som forutsatt. Dette kan medføre at vann blir stående på gulvet, eller i enkelte tilfeller renner ut av rommet, noe som gir økt risiko for fuktskader og redusert sklisikkerhet. Slukets plassering delvis under garderobeskap gjør det vanskelig å ta ut vannlåsen for rengjøring, noe som kan føre til tilstopping og redusert funksjon over tid.

For å sikre forskriftsmessig funksjon og redusere risiko for vannansamling anbefales det å utbedre fallforholdene og vurdere tiltak som gir bedre tilgang til sluket. Dersom rommet tas i bruk som fullverdig våtrom i fremtiden, bør tiltakene prioriteres for å oppnå tilfredsstillende avrenning og driftssikkerhet.

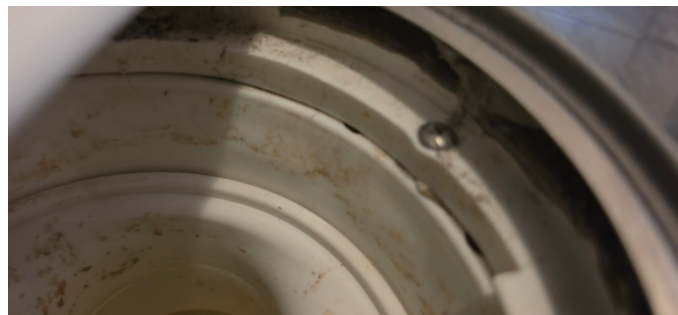
### ! TG 2 Sluk, membran og tettesjikt

Det er registrert at membranløsningen har passert mer enn halvparten av forventet brukstid, og at det ikke er synlig mansjett eller dokumentasjon på membran i sluket. Når membranens alder og ukjente utførelse kombineres med manglende synlighet i sluk, øker risikoen for at tettesjiktet ikke lenger fungerer som forutsatt. Eldre membraner kan bli sprø, miste elastisitet og utvikle små lekkasjepunkter som ikke nødvendigvis er synlige før skade har oppstått. Dette kan føre til fuktinntrengning i konstruksjonen og påfølgende skader i tilstøtende rom eller etasjer.

For å redusere risikoen anbefales det å overvåke tilstanden jevnlig og være oppmerksom på tegn til fukt. Dersom rommet brukes som våtrom med direkte vannbelastning, bør det enten etableres nytt tettesjikt eller benyttes dusjkabinett for å unngå belastning på eksisterende membran. Full utskifting av membran er nødvendig for å oppnå tilstandsgrad 0 eller 1, men det er vanskelig å angi nøyaktig tidspunkt for når dette bør gjennomføres. Tiltakene bør vurderes ut fra bruken av rommet og ønsket sikkerhetsnivå..

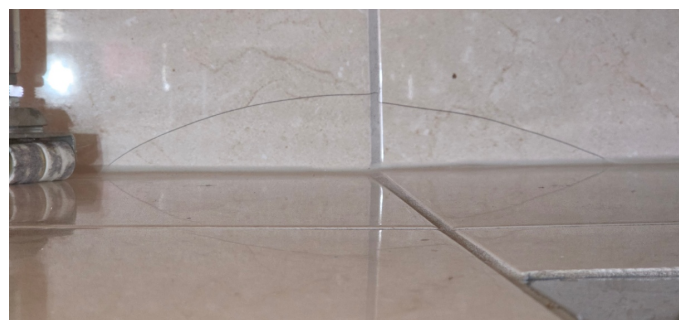
Det er registrert sprekke i en flis bak dusjkabinettet. Skaden ligger i et område som i dagens bruk hovedsakelig utgjør et estetisk avvik, men sprekker i fliser kan også indikere bevegelser i underlaget eller påvirkning fra fukt over tid. Når fliser eller fuger får riss eller sprekker, kan dette gi redusert beskyttelse av underliggende konstruksjoner dersom området utsettes for direkte vannbelastning.

Sprekker i fliser kan over tid utvikle seg og gi økt risiko for fuktinntrengning dersom vegg utsettes for direkte vannsprut. Dette kan føre til skadeutvikling i underliggende konstruksjoner, spesielt i våtsoner. Selv om skaden i dette tilfellet er lokalisert bak dusjkabinettet og i liten grad påvirker dagens bruk, bør området følges opp jevnlig for å avdekke eventuell utvikling.

For å redusere risiko anbefales det å unngå direkte dusjing på vegg der skaden er registrert. Dersom rommet skal brukes som fullverdig våtrom uten dusjkabinett, bør skadet flis skiftes ut og eventuelle underliggende forhold vurderes. Tiltaket vil hindre videre skadeutvikling og sikre at veggkonstruksjonen beholder sin fuktbeskyttende funksjon.

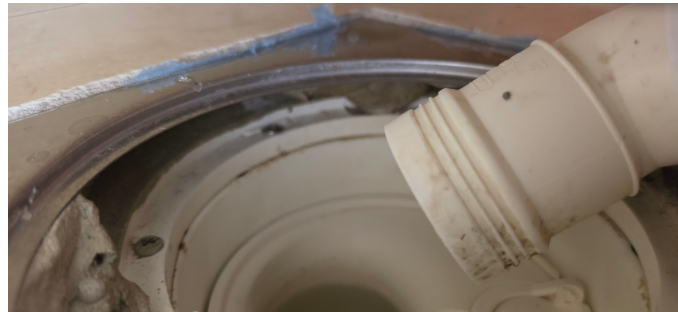
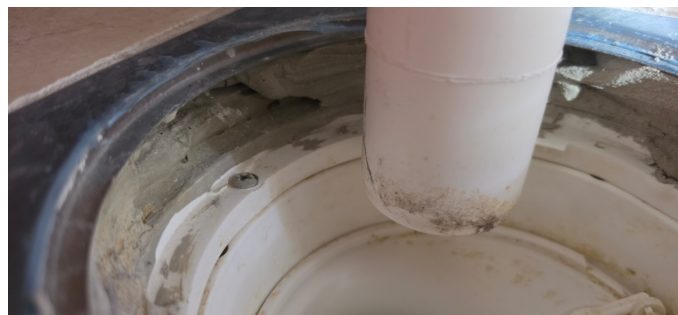
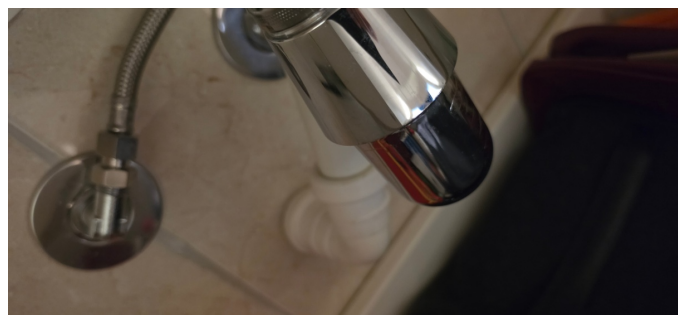
### TG 2 Overflater Gulv

- Det er påvist at høydeforskjell fra topp slukrist til gulv/synlig topp membran ved dørterskel er mindre enn 25 mm.
- Det er påvist avvik i fallforhold til sluk i forhold til krav i forskrift på byggetidspunktet.

Gulvet er flislagt og det ble registrert lokalt fall rundt begge sluk, mens øvrige deler av gulvet fremstår tilnærmet flatt. Målt høydeforskjell fra topp flis ved dør til sluk er ca. 5 mm, som er betydelig mindre enn anbefalt høydeforskjell på 25 mm for våtrom oppført før TEK17. Det er også registrert trapping i fliser og ujevne fuger, noe som kan indikere ujevn utførelse eller bevegelser i underlaget. Avvikene innebærer at gulvet ikke oppfyller kravene til fallforhold som gjaldt på byggetidspunktet.

Redusert fall og lav høydeforskjell mot sluk gjør at vann ikke ledes effektivt bort fra gulvet. Dette kan føre til stående vann, vannansamling i enkelte områder og i verste fall vann som renner ut av rommet. Slike forhold gir redusert funksjonalitet og økt risiko for fuktskader og glatte overflater. Ujevnheter i fliser og fuger kan forsterke problemet ved å hindre naturlig avrenning.

For å sikre forskriftsmessig funksjon og redusere risiko anbefales det å utbedre fallforholdene. Selv om gulvet fortsatt vil kunne lede vann mot slukene, vil dette skje med redusert effektivitet. Tiltaket vil forbedre avrenningen og redusere risiko for vannansamling og skadeutvikling over tid.

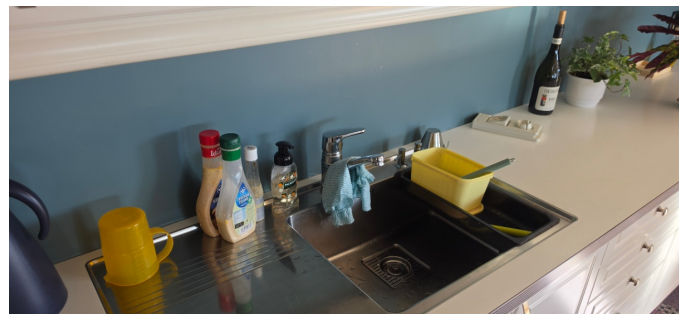
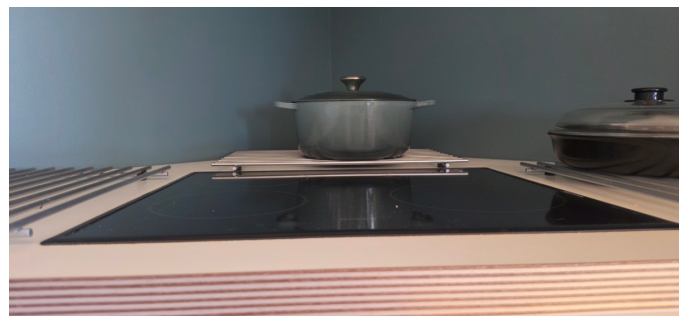
Det er registrert at benkeplaten på kjøkkenøya og micro-ovnen står noe løst, noe som kan skyldes slitasje i festepunkter eller mangelfull innfesting over tid. Det er heller ikke etablert sprutsikring på vegg ved vask og koketopp, selv om eier opplyser at det finnes fliser bak gipsplatene. Manglende sprutsikring gir redusert beskyttelse mot fukt og slitasje i daglig bruk. Det er heller ikke montert vannstoppventil eller komfyrvakt, som er anbefalte sikkerhetstiltak i moderne kjøkken. Fronter har normale bruksmerker som er forventet for alder og bruk.

Løs innredning kan over tid føre til økt slitasje, skader på festepunkter og redusert funksjonalitet. Manglende sprutsikring ved vask og koketopp øker risikoen for fuktskader på veggflater, spesielt ved hyppig bruk. Fravær av vannstopp og komfyrvakt innebærer redusert sikkerhet ved lekkasjer og ved bruk av platetopp, og kan gi økt risiko for skadeutvikling dersom uhell oppstår.

Det anbefales å montere vannstoppventil og komfyrvakt for å øke sikkerheten. Vegger ved vask og koketopp bør sprutsikres for å hindre fuktpåvirkning. Benkeplate og micro på kjøkkenøy bør festes bedre for å sikre stabilitet og forhindre videre slitasje. Tiltakene vil samlet bidra til bedre funksjon, økt sikkerhet og redusert risiko for skader over tid.
