Tilstandsrapport

Tomannsbolig

Finnskoggata 22 C, 8663 MOSJØEN

Befaringsdato: 22.03.2024

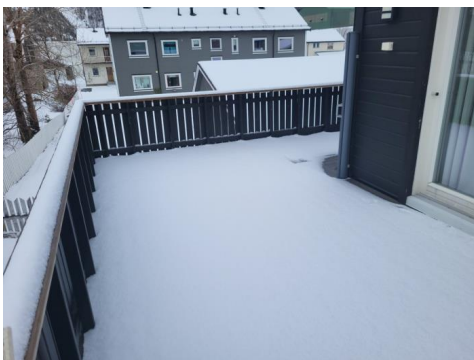
- Rekkverket er for lavt i forhold til dagens krav til rekkverkshøyder.
- Balkonger/terrasse er snødekt og derfor ikke nærmere vurdert.

Snødekt terrasse.

- Det er ikke krav om utbedring av rekkverkshøyde opp til dagens forskriftskrav.

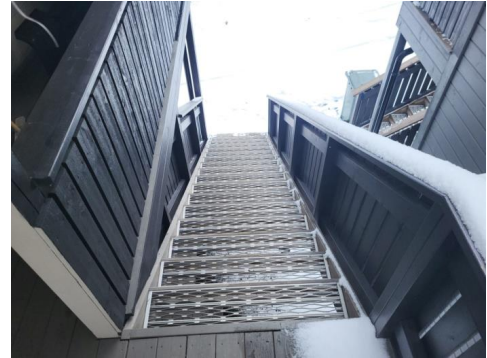
Utvendig tretrapp med strekkmetall i trinn.
Rekkverkshøyde på ca. 86 cm.

- Rekkverkshøyder er under dagens forskriftskrav til rekkverk i trapper.

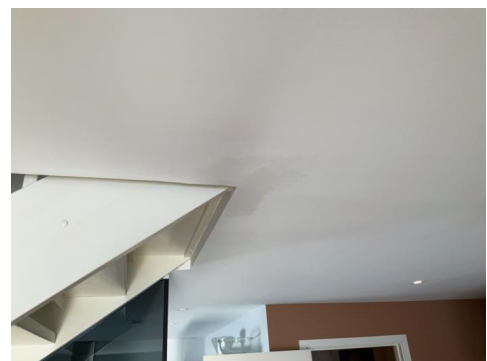
- Overflater har en del slitasjegrad utover det en kan forvente.
- Fargeforskjell på maling i himling ved trappestikk.
Stedvis små knirk i gulv.
Oppsprekking i overgang vegg-himling på malte gipsplater.
Laminatgulv i gang er kappet for kort. Listverk dekker ikke åpning mot vegg.

Misfarging i himling ved trapp.

Overflater må stedvis påberegnes oppgradert.

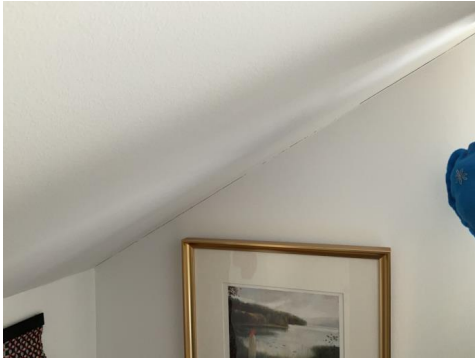
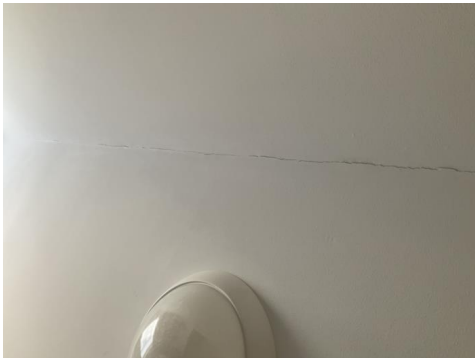
Sprekk i himling på loft.

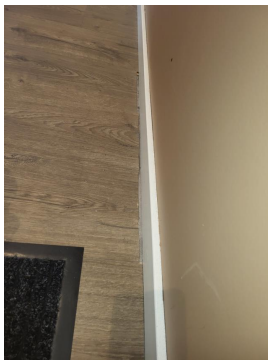
Laminatgulv er for kort.

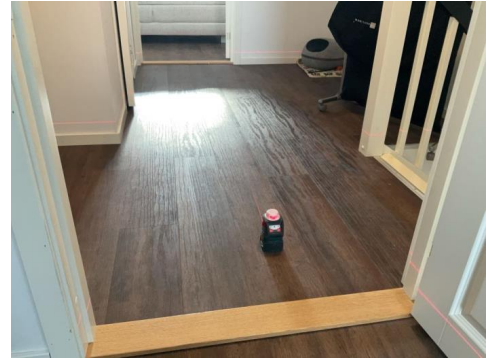
Loftetasje: Måling utført i gang/soverom.

Planavvik i etasjen innenfor 2 meter er ca. 5 mm.

Planavvik gjennom hele rommet er ca. 11 mm.

Måling av planavvik på loft.

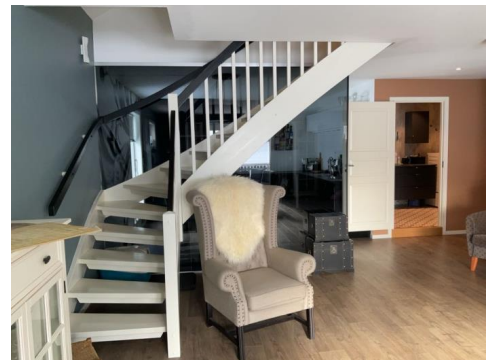
Boligen har malt tretrapp. Rekkverkshøyde er mellom 86 og 90 cm. Åpninger i rekkverk er ca. 10 cm.

- Rekkverkshøyder er under dagens forskriftskrav til rekkverk i trapper.
- Det er avvik:

- Tiltak:
- Det er ikke krav om utbedring av rekkverkshøyder opp til dagens krav.

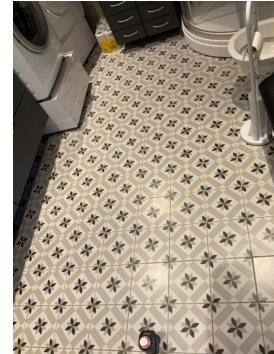
Bom i flis vil si at flislimet helt eller delvis ikke har vedheft til underlaget. Bom i flis er ikke direkte skadelig, men fliser kan plutselig løsne eller sprekke.

- Det er ikke behov for utbedringstiltak.
