Tilstandsrapport

Eiet seksjon

Drammensveien 116 F, 0273 OSLO

Oppdragsnr.: 13438-1718

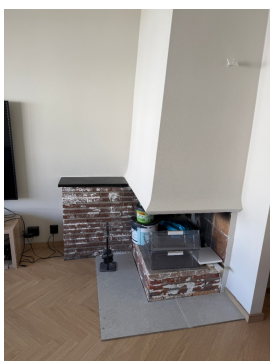
Det anbefales nærmere undersøkelser.

Kostnadsestimat: Under 20 000
