# Tilstandsrapport

Drammensveien 116 F, 0273 OSLO

gnr. 212, bnr. 194, snr. 18

Befaringsdato: 08.05.2026

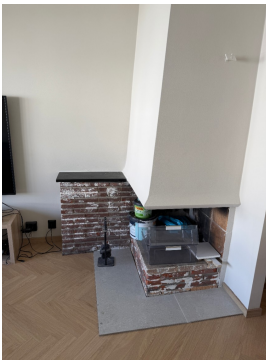
### TG 3 Pipe og ildsted

## Vurdering av avvik:

Det anbefales nærmere undersøkelser.

**Kostnadsestimat: Under 20 000**

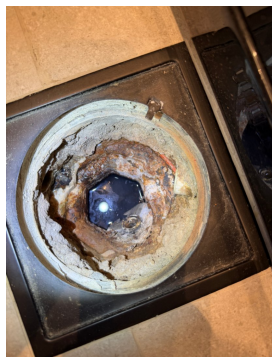
## Vurdering av avvik:

- Det er viktig å merke seg at levetiden til en membran varierer basert på kvalitet, installasjon og bruk. Eldre membraner kan bli sprø og sprekke opp, noe som fører til at de mister sin vanntettende funksjon. Dette kan resultere i vannlekkasjer gjennom vegger og gulv og fuktskader.

- Eldre sluk av støpejern er ofte utsatt for rust som kan medføre lekkasjer. Eventuelle lekkasjer kan medføre fuktskader på tiliggende konstruksjoner.

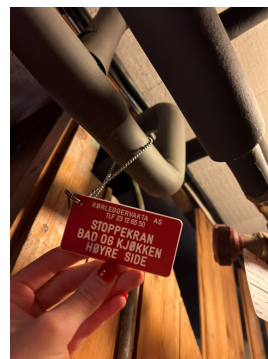
#### Vurdering av avvik:

- Det er ikke behov for utbedringstiltak siden anlegget fungerer i dag, men ut ifra alder kan skader plutselig oppstå på eldre anlegg.

Kostnadsestimat: Under 20 000

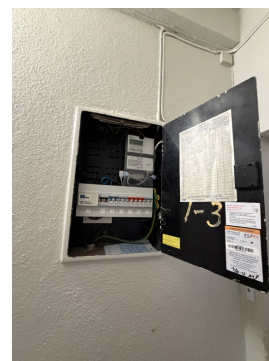
### Generell kommentar

Det opplyses om at undertegnede ikke er fagmann på dette feltet og inspeksjonen er gjort visuelt. Dersom ytterligere gjennomgang av det elektriske anlegget ønskes anbefales en eltakst.
