# Tilstandsrapport

Strandavegen 44 B

Befaringsdato: 16.07.2024

Autorisert foretak: Abbedissen Taksering AS

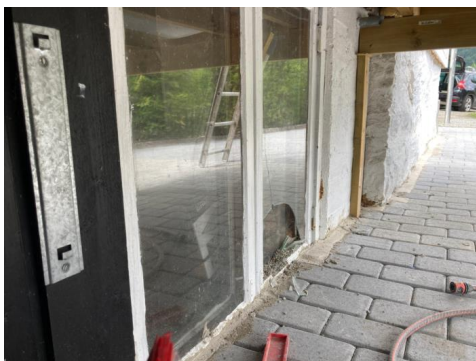
- Det er påvist avvik rundt innsettsingsdetaljer.
- Det er påvist et betydelig antall vinduer med punkterte eller sprukne glassruter.

- Det bør gjøres tiltak for å lukke avviket.

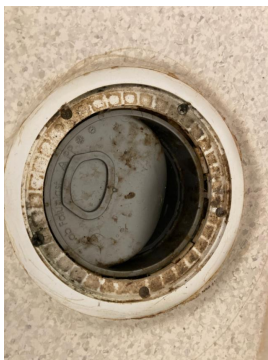
- Det er påvist riss/sprekker i utstyr på våtrommet.

- Påviste skader må utbedres.

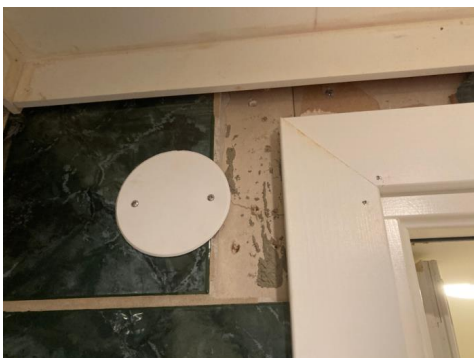
Mangler flis på vegg

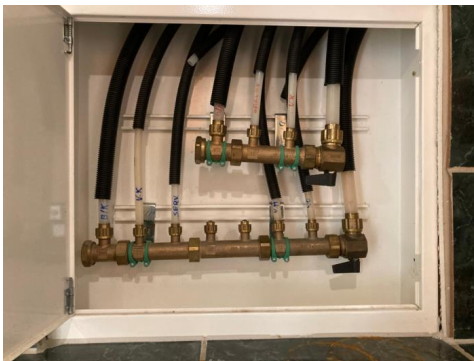
Mangler drenering fra skap på vaskerom

- Det må lages avløp fra rørskapet til rom med sluk, eller andre kompenserende tiltak.

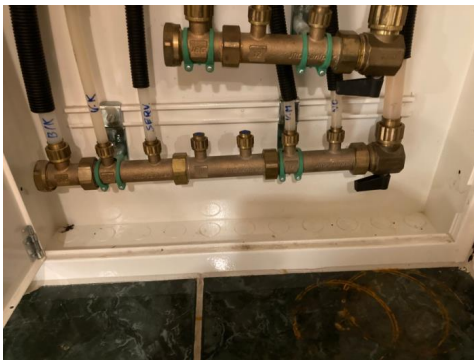
Fordelerskap for rør i rør, montert på vaskerom

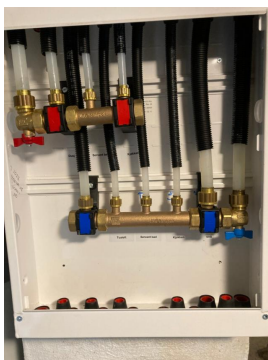
Fordelerskap for rør i rør, montert i kjeller

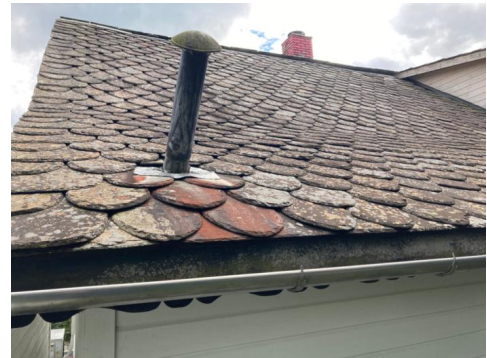
- Det er påvist mangelfull ventilasjon på ett eller flere rom i boligen.

Skade i lufteventil fra bad

Lokal utbedring

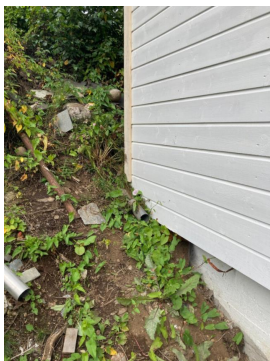
Kledning ført til terreng

- Lokal utbedring bør foretas for å øke avstanden mellom terreng og bordkledning.

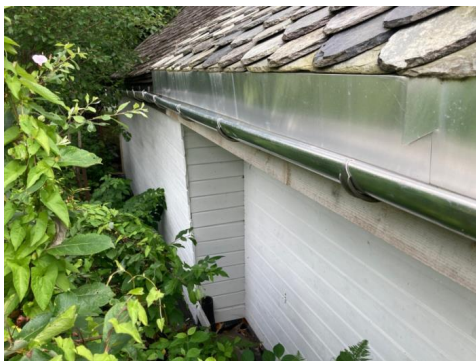
Mangler avslutninger

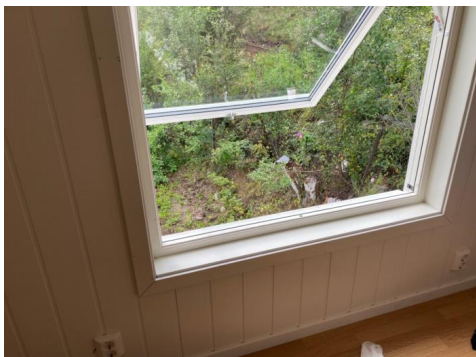
Vindu montert for lavt golv

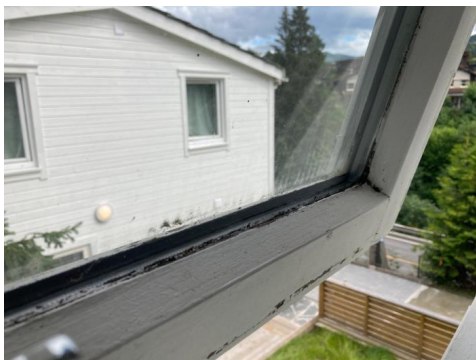
- Det er påvist avvik rundt innsettingsdetaljer.
- Det er påvist noen glassruter som er punktert eller sprukne.
- Det er avvik:

Punktert vindui

Lokal utbedring
