# Tilstandsrapport

Fritidsbolig

Stakkåsvegen 101, 4200 SAUDA

Befaringsdato: 13.08.2025

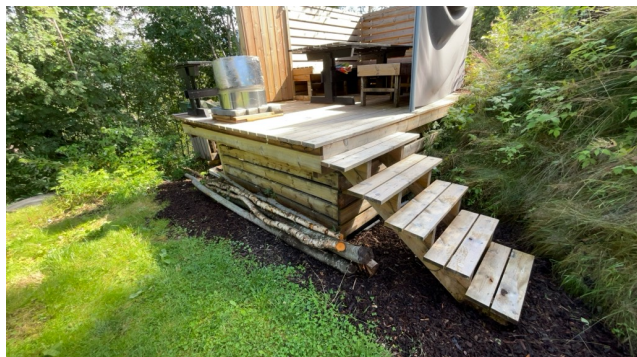
Ikke montert rekkverk på deler av terrasse hvor høydeforskjell overstiger 0,5 meter.

- Rekkverk må monteres for å lukke avviket.

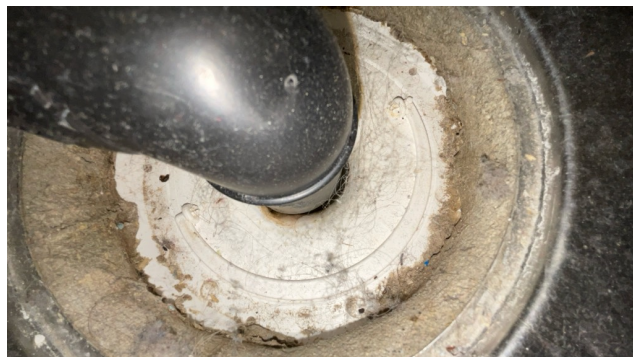
- Det er påvist mangelfull/feil utførelse rundt rørgjennomføringer e.l. som gir fare for fukt i konstruksjonen i våtsonen.

- Løsningen/utførelsen rundt rørgjennomføringer gir fare for fukt inn i konstruksjoner.

Bilde viser sluk under dusjkabinett. Dusjkabinett er ikke fjernet/flyttet.

Gjennomføringer vegg må tettes for å sikre mot fukttinntrengning til vegg/konstruksjon (kan føre til fuktskader)

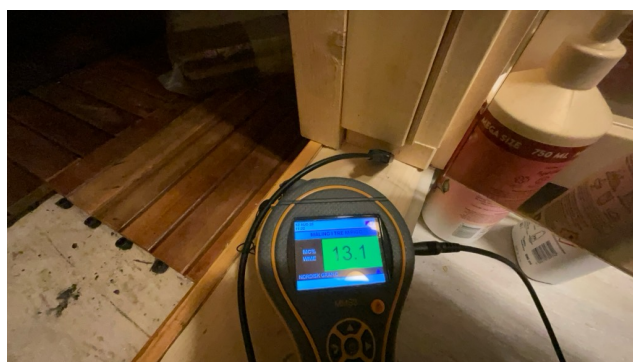
Fuktmåling er utført i synlig trevirke i vegg våtsonen dusjkabinett.

Fuktmåler er kalibrert for nordisk gran.

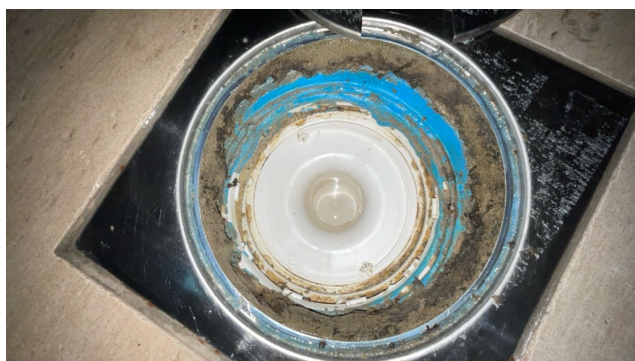
- Det er påvist mangelfull/feil utførelse rundt rørgjennomføringer e.l. som gir fare for fukt i konstruksjonen i våtsone.

- Løsningen/utførelsen rundt rørgjennomføringer gir fare for fukt inn i konstruksjoner.

Bilde viser sluk under tidligere dusjkabinett.

Gjennomføringer vegg må tettes for å sikre mot fuktinntregning til vegg/konstruksjon (kan føre til fuktskader)

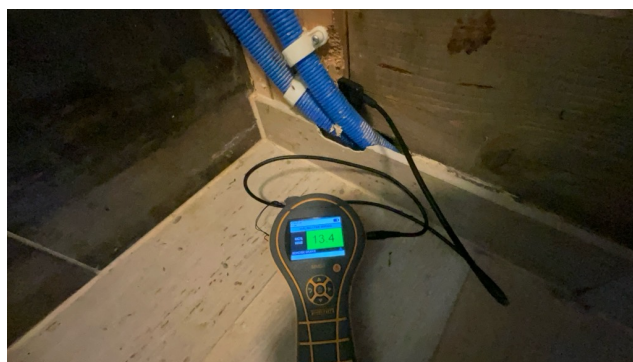
Vegger ved tidligere dusjkabinett har tømmervegger.

Det er utført fuktmåling i trevirke tømmervegg ved tidligere dusjvegg. Fuktmåler er kalibrert for nordisk gran.

Bilde viser fuktmåling utført i tømmervegg ved tidligere plassert dusjkabinett.

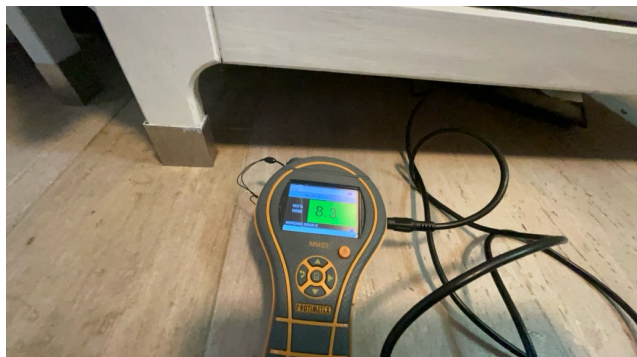
Bilde viser fuktmåling utført i trevirke tømmervegg bak servantskap.

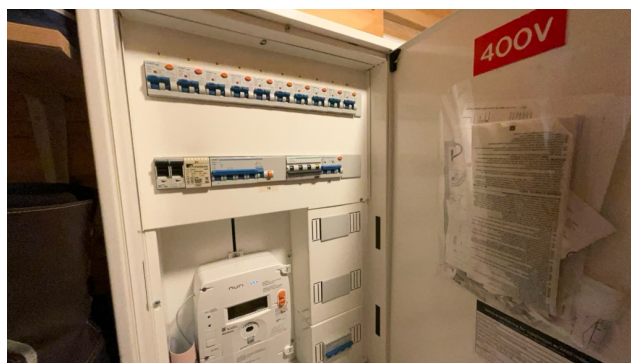
Skap er plassert i bod ved entre.
