# Maldal - Flott innredet helårshytte - Romslig uteområde og terrasse for flere sittegrupper

# Tilstandsrapport

gnr. 50, bnr. 15

Befaringsdato: 13.08.2025

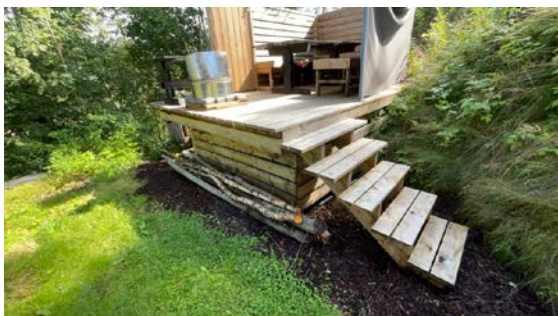
Vurdering av avvik: Det er ikke montert rekkverk. Mangler rekkverk på deler terrasse sør/øst på eiendom.

Ikke montert rekkverk på deler av terrasse hvor høydeforskjell overstiger 0,5 meter.

- Rekkverk må monteres for å lukke avviket.

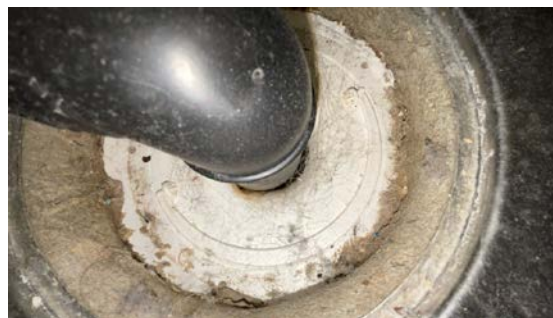
- Det er påvist mangelfull/feil utførelse rundt rørgjennomføringer e.l. som gir fare for fukt i konstruksjonen i våtsone.

- Løsningen/utførelsen rundt rørgjennomføringer gir fare for fukt inn i konstruksjoner.

Bilde viser sluk under dusjkabinett. Dusjkabinett er ikke fjernet/flyttet.

Gjennomføringer vegg må tettes for å sikre mot fuktinntregning til vegg/konstruksjon (kan føre til fuktskader)

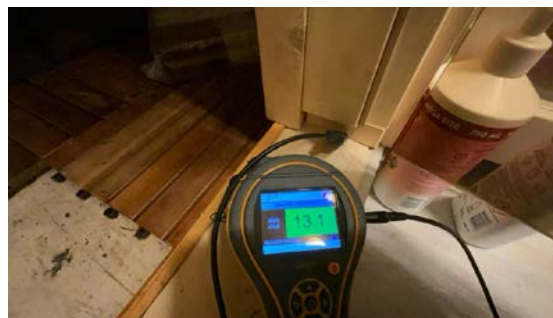
Fuktmåling er utført i synlig trevirke i vegg våtsone dusjkabinett.

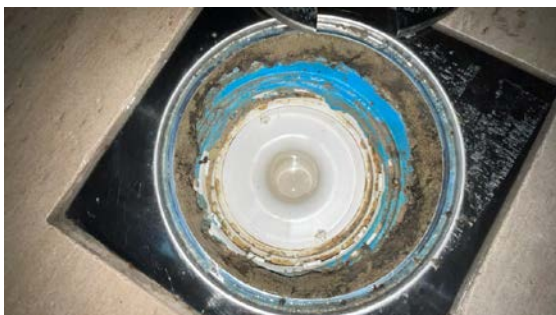
- Det er påvist mangelfull/feil utførelse rundt rørgjennomføringer e.l. som gir fare for fukt i konstruksjonen i våtzone.

- Løsningen/utførelsen rundt rørgjennomføringer gir fare for fukt inn i konstruksjoner.

Bilde viser sluk under tidligere dusjkabinett.

Gjennomføringer vegg må tettes for å sikre mot fuktinntregning til vegg/konstruksjon (kan føre til fuktskader)

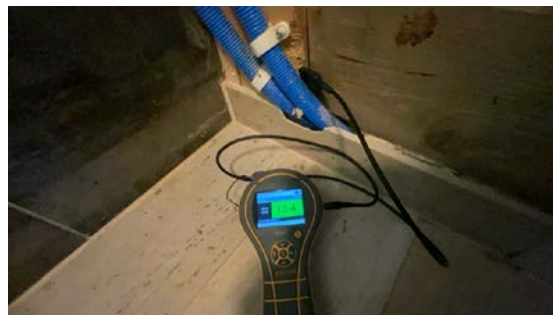
Vegger ved tidligere dusjkabinett har tømmervegger.  
Det er utført fuktmåling i trevirke tømmervegg ved tidligere dusjvegg.  
Fuktmåler er kalibrert for nordisk gran.

Bilde viser fuktmåling utført i tømmervegg ved tidligere plassert dusjkabinett.

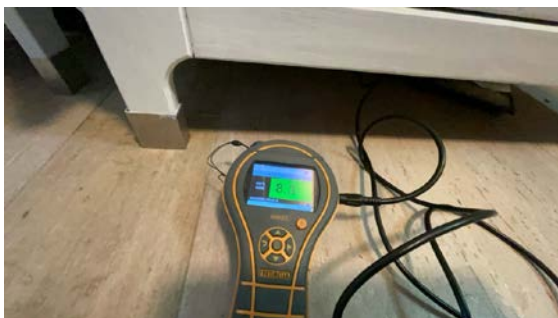
Bilde viser fuktmåling utført i trevirke tømmervegg bak servantskap.

Tømmervegger/trevirke må ikke utsettes for fukt, da overflate ikke er fuktbestandig over tid.

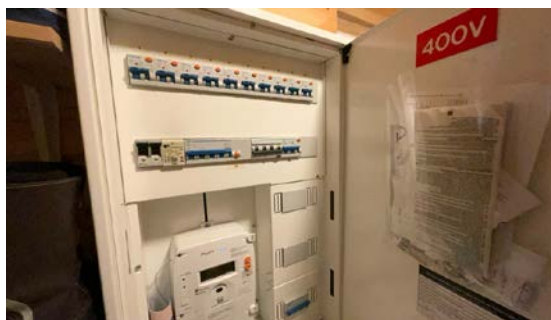
Skap er plassert i bod ved entre.
