Tilstandsrapport

Rekkehus

Ekholt hageby 2C, 1526 MOSS

Rapportdato: 06.02.2025

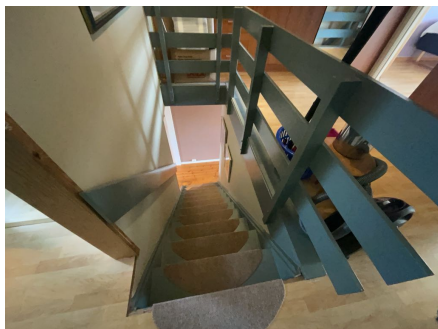
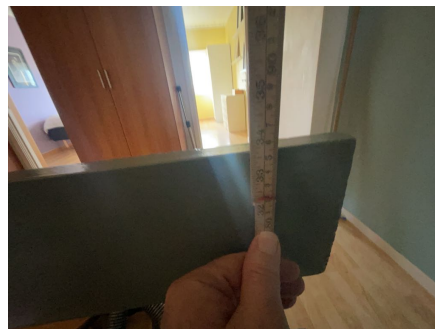
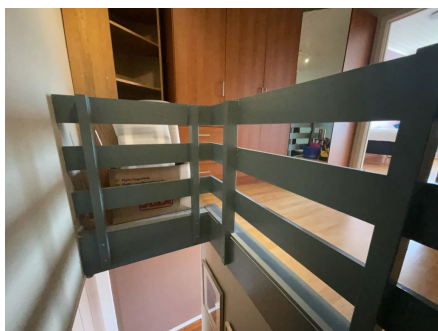
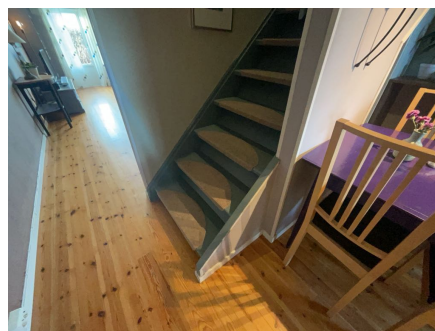
TG 3 Innvendige trapper

- Det er ikke krav om utbedring av rekkverkshøyder opp til dagens krav.
- Håndløper bør monteres, men det var ikke krav på byggetidspunktet.
- Rekkverk må monteres for å lukke avviket.
- Det er ikke krav om utbedring av åpninger opp til dagens krav.

Det må monteres rekkverk i nedre del av trapp for å hindre risiko for fallulykker.

Kostnadsestimat: Under 10 000

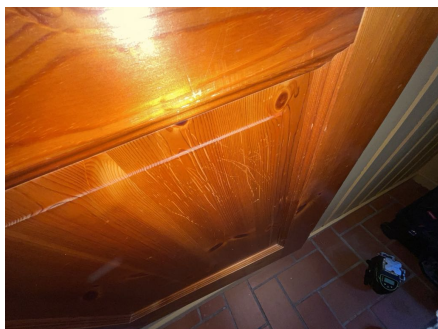
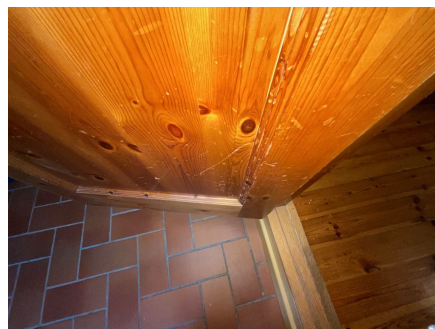
TG 2 Innvendige dører

- Det er påvist avvik som tilsier at det bør foretas tiltak på enkelte dører.
- Enkelte av innvendige dører har en del slitasje.

- Enkelte dører må justeres.
- Andre tiltak:

Dørblad mellom vindfang og kjøkken har kraftig slitasje, dørblad bør sparkles opp og males eventuelt byttes.

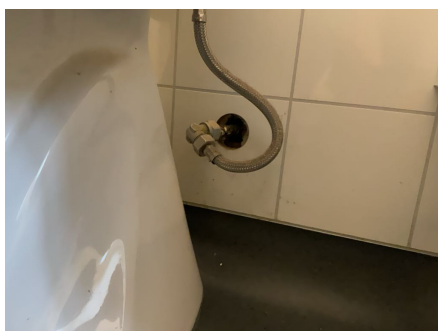
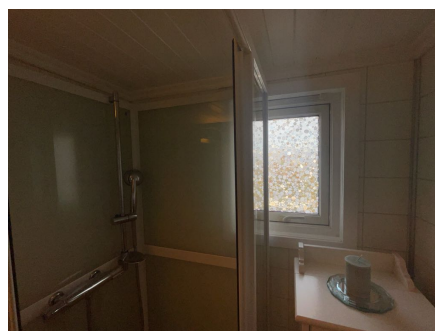
TG 2 Overflater vegger og himling

- Det er vindu/dør med ikke fuktbestandige materialer i våtsonen (ved vask, dusj, badekar, osv.), løsningen eller byggematerialet er uegnet

Vinduer og dører som er plassert i våt sone gir fare for fukt/vann inn i konstruksjonen og fare for skader på trekonstruksjoner som er montert rundt disse åpningene.

- Uegnede materialer må fuktbeskyttes/utskiftes.

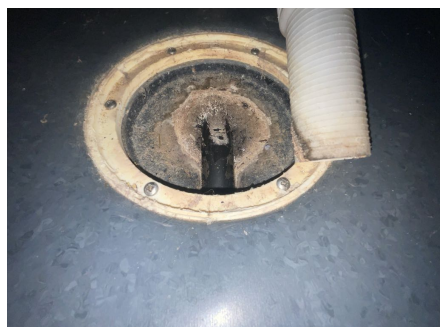
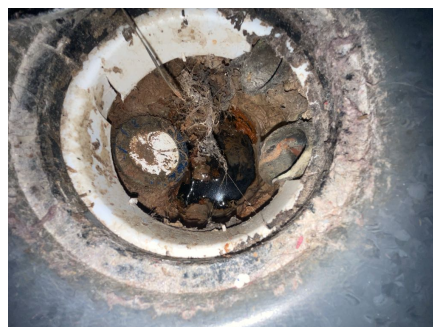
TG 2 Overflater Gulv

- Det er påvist avvik i fallforhold til sluk i forhold til krav i forskrift på byggetidspunktet.
- Det er avvik:

Bom på belegg i hulkiil, søk med fuktindikator gir høyere verdier inn mot sluk en referansen for rommet.

- Det er rundt sluk påvist en ikke-fagmessig utførelse av membran/tettesjikt/klemring.
- Membran i kombinasjon med gammelt sluk uten klemring. Membran er smurt ned på sluk.
- Mer enn halvparten av forventet brukstid er passert på slukløsningen.
- Sluk har begrenset mulighet for inspeksjon og rengjøring.
- Det er avvik:

Type sluk har ingen fullgod måte/løsning for å klemme membran/belegg/forhøyelse til eldre jernsluk.
Sluk har synlig rustangrep.

Forholdet må holdes under oppsikt, mulig fuktighet/fukttransport ut fra sluk. Forholdet gir risiko for at belegg løsner ytterligere.

- Tiltak:
 - Overvåk tilstanden jevnlig. For å få tilstandsgrad 0 eller 1 må tettesjiktet skiftes ut, men tidspunktet for når dette er nødvendig er vanskelig å si noe om.
- Sluk er fra byggeår og bør byttes, uttetheter i sluk vil resultere i følgeskader i etasjen under og i baderom.

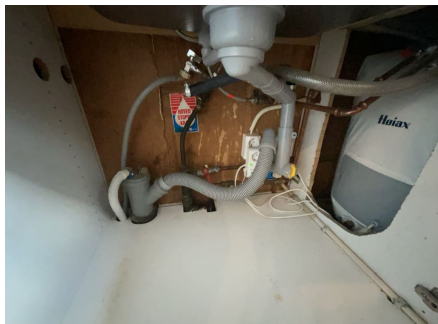
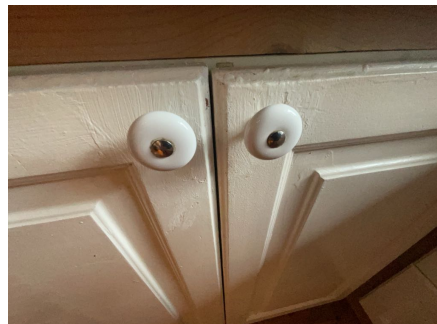
1. ETASJE > KJØKKEN

- Det er påvist at overflater har noe skader.

Justering av dører/hengsler og vedlikehold eller utskiftning av overflater.

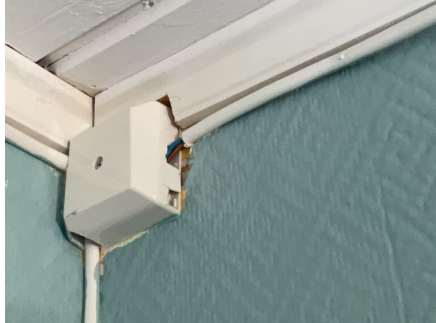
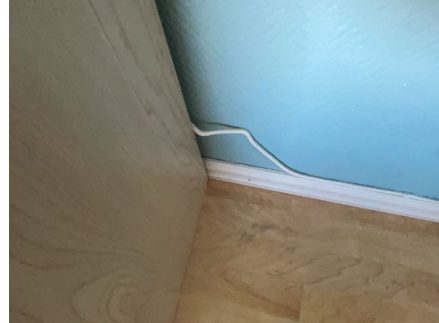
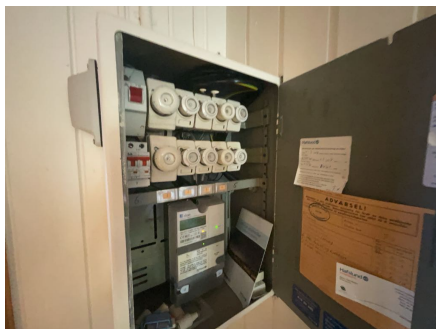
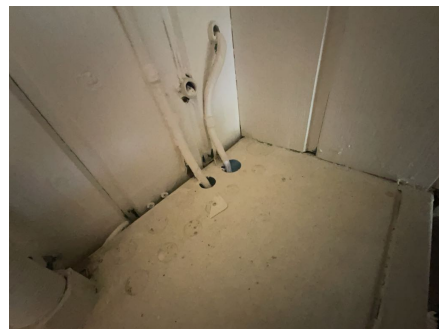
TG 3 Elektrisk anlegg

8. Er det tegn til at det har vært termiske skader (tegn på varmgang) på kabler, brytere, downlights, stikkontakter og elektrisk utstyr? Sjekk samtidig tilstanden på elektrisk tilkobling av varmtvannsbereider, jamfør eget punkt under varmtvannstank
Nei
9. Er der synlig defekter på kabler eller er disse ikke tilstrekkelig festet?
Ja

Kostnadsestimat: Under 10 000

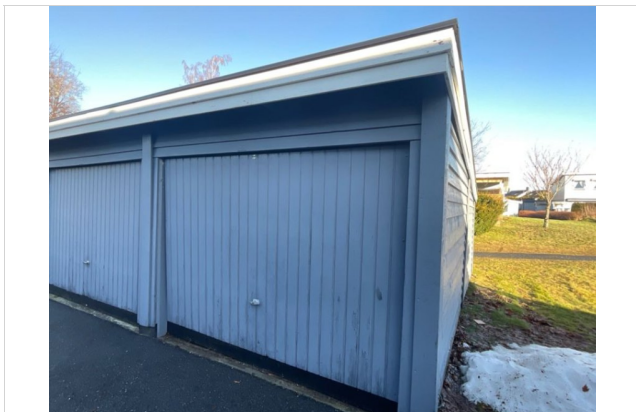
Garasje

Bygningen har skjevheter og utvendig etterslep på vedlikehold og skader.

Påkostninger må påregnes.
