# Tilstandsrapport

Rekkehus

Ekholt hageby 2C, 1526 MOSS

Befaringsdato: 05.02.2025

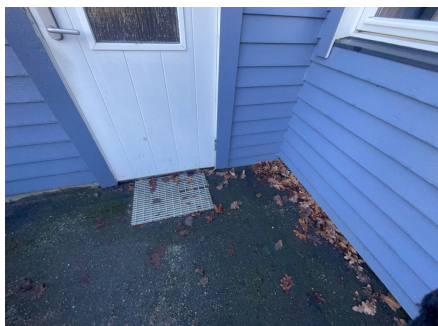
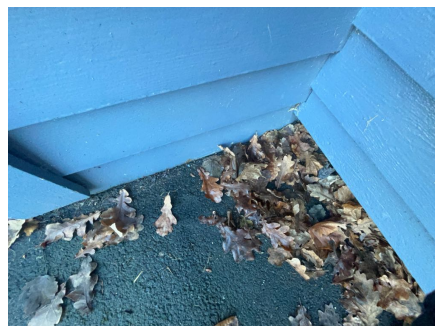
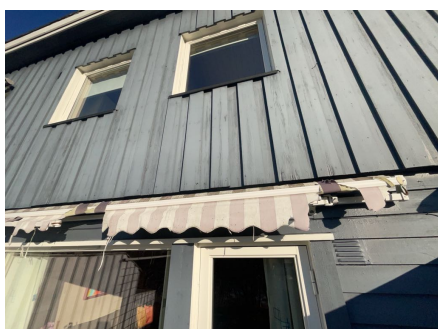
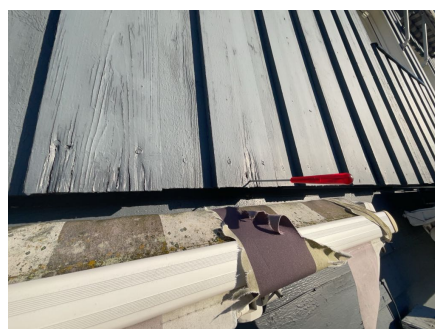
**Vurdering av avvik:**  
• Det er påvist betydelige råteskader i bordkledningen.  
• Bordkledning går stedvis nesten helt ned i terreng.

Fasade på terrasse har kraftig etterslep på vedlikehold og råteskadet trepanel. Stor del av fasade i 2. etg må påregnes byttet. Fasaden har liten/ingen avstand til terreng flere steder.

**Konsekvens/tiltak**  
• Råteskadet trekledning må skiftes ut.  
• Lokal utbedring bør foretas for å øke avstanden mellom terreng og bordkledning.

Fasader må behandles/vedlikeholdes, manglende vedlikehold gir fare for utvikling av skader/følgeskader.

**Kostnadsestimat: 50 000 - 100 000**

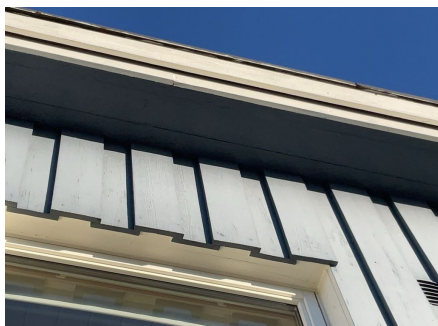
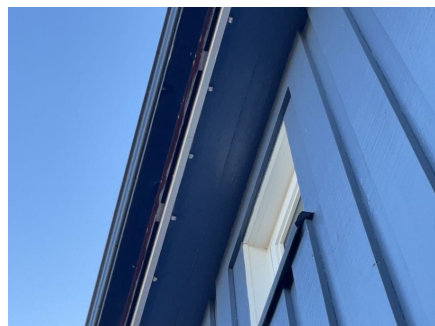
## TG 3 Takkonstruksjon/Loft

*Punktet må sees i sammenheng med Taktekking*

Lufting av konstruksjonen må etableres slik at følgeskader etter kondensering ikke oppstår. Ytterligere undersøkelser anbefales.

**Kostnadsestimat: 100 000 - 300 000**

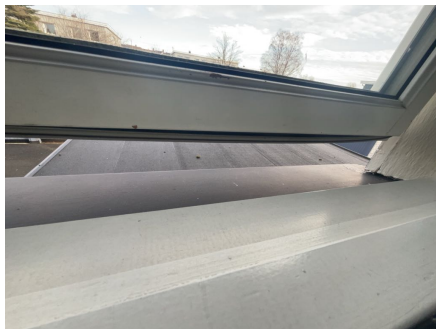
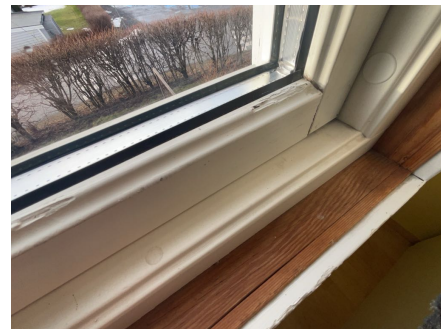
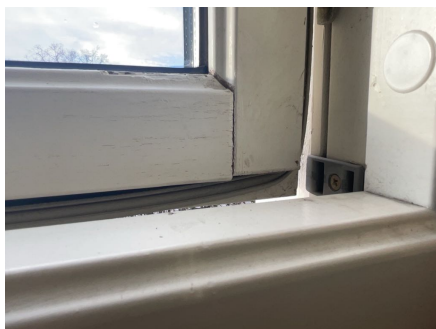
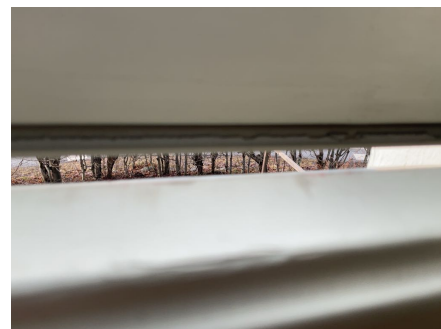
## TG 2 Vinduer

- Det er påvist at enkelte vinduer er vanskelig å åpne/lukke.
- Det er avvik:

- Tiltak:
- Vinduer må justeres.

Det må utføres justeringer, smøring, vedlikehold og behandling av vinduer. Forholdet vil utvikles negativt og tiltak ikke igangsettes.

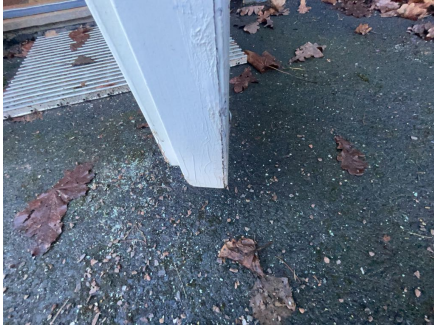
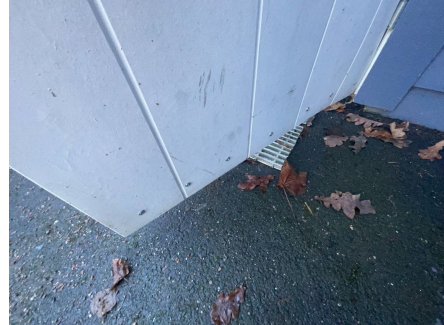
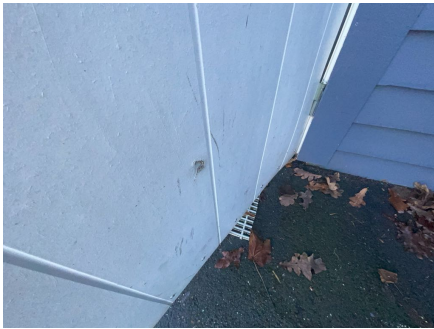
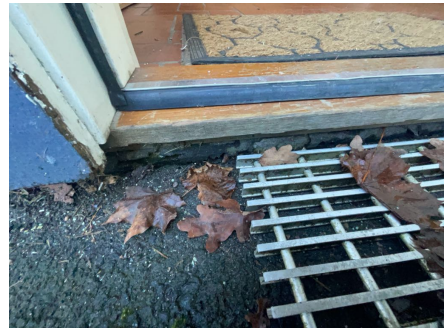
## TG 2 Dører

- Det er påvist avvik rundt innsettsdetaljer.
- Karmene i dører er værslitte utvendig og det er sprekker i trevirket.
- Det er avvik:

Ytterdør tetter dårlig, mangler utvendig beslag og har skader og sprekker i dørblad. Det er tidligere utført arbeid med synlige skruer i dørblad for utbedring. Beslag på terrassedør under terskel er løst.

Omfang på skader og symptomer på ytterdør ansees slik at det bør påregnes å bytte dør innen kort tid.

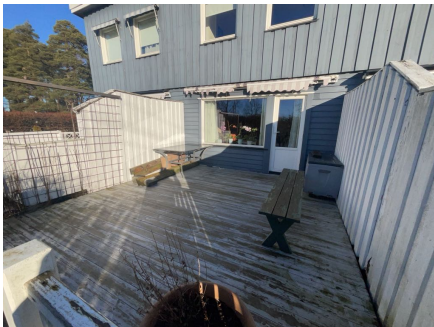
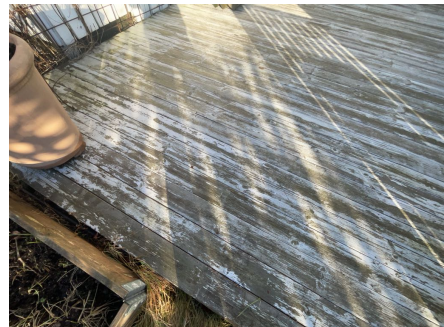
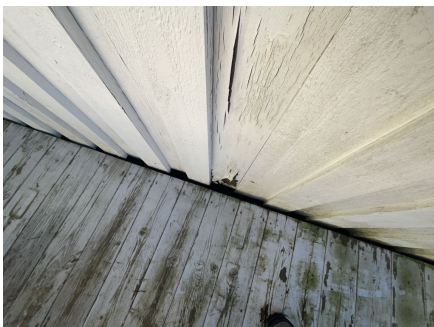
## TG 2 Balkonger, terrasser og rom under balkonger

Terrasseplattning i tre med levegger i trekonstruksjoner.

Nødvendig vedlikehold utføres, mulig noe utskiftning av råteskadet trevirke.

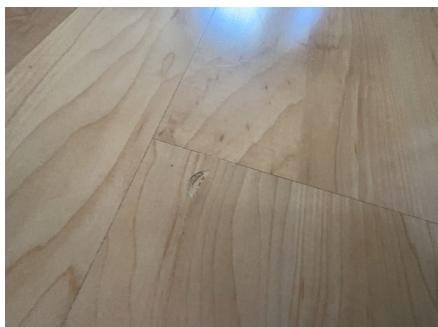
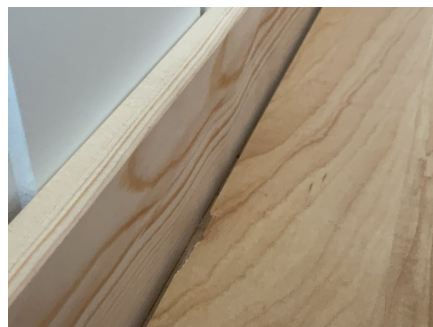
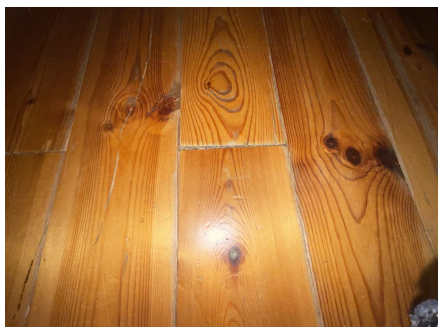
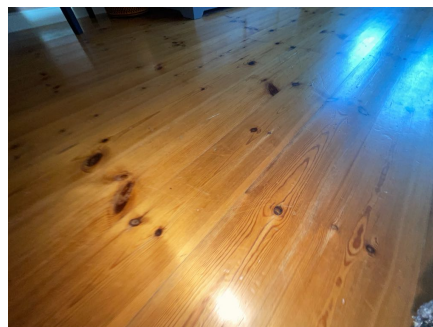
Det er noe skader og slitasje på overflater.

Utbedring av skader i laminat må utbedres med utskifting.

Utbedring av furugulv må trolig utbedres som utskifting.

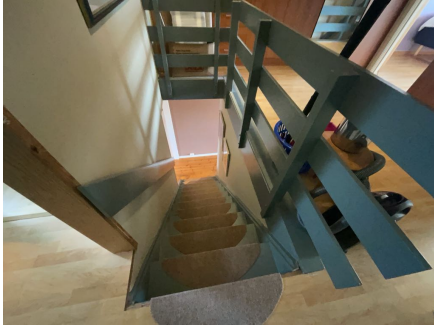
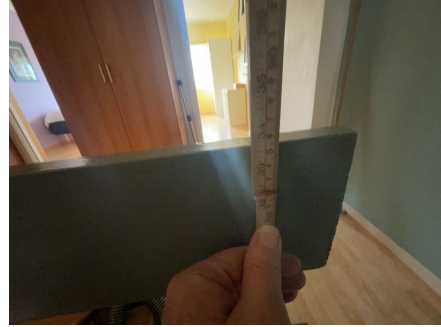
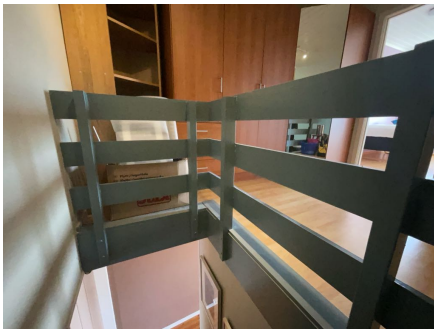
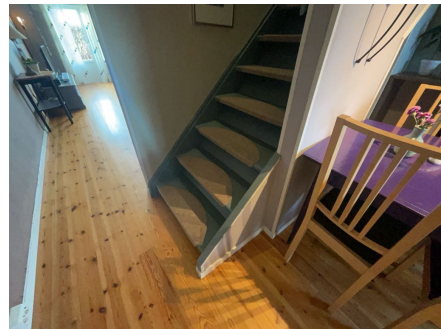
## TG 3 Innvendige trapper

- Det er ikke krav om utbedring av rekkverkshøyder opp til dagens krav.
- Håndløper bør monteres, men det var ikke krav på byggetidspunktet.
- Rekkverk må monteres for å lukke avviket.
- Det er ikke krav om utbedring av åpninger opp til dagens krav.

Det må monteres rekkverk i nedre del av trapp for å hindre risiko for fallulykker.

**Kostnadsestimat: Under 10 000**

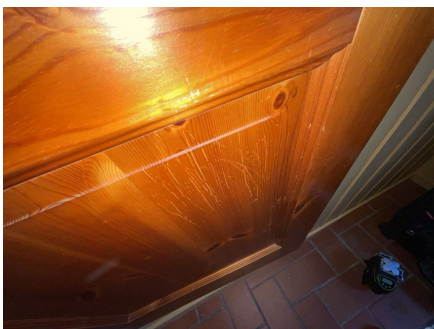
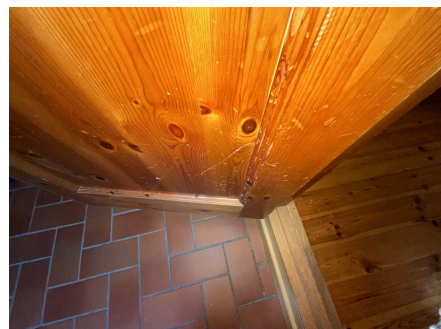
## TG 2 Innvendige dører

- Det er påvist avvik som tilsier at det bør foretas tiltak på enkelte dører.
- Enkelte av innvendige dører har en del slitasje.

- Enkelte dører må justeres.
- Andre tiltak:

Dørblad mellom vindfang og kjøkken har kraftig slitasje, dørblad bør sparkles opp og males eventuelt byttes.

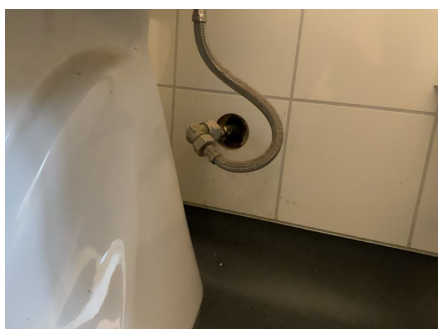
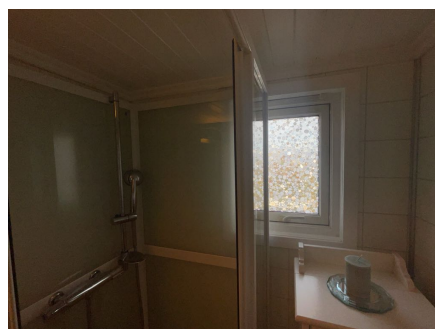
- Det er vindu/dør med ikke fuktbestandige materialer i våtsonen (ved vask, dusj, badekar, osv.), løsningen eller byggematerialet er uegnet

Vinduer og dører som er plassert i våt sone gir fare for fukt/vann inn i konstruksjonen og fare for skader på trekonstruksjoner som er montert rundt disse åpningene.

- Uegnede materialer må fuktbeskyttes/utskiftes.

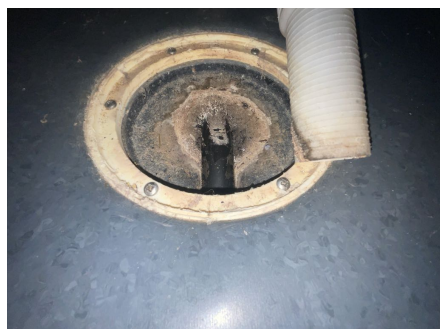
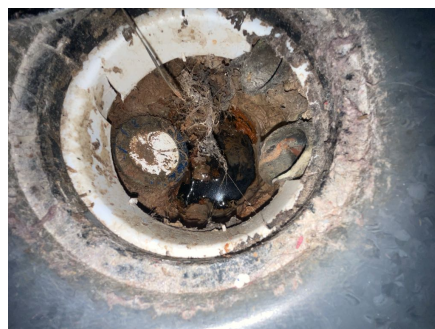
- Det er påvist avvik i fallforhold til sluk i forhold til krav i forskrift på byggetidspunktet.
- Det er avvik:

Bom på belegg i hulkiil, søk med fuktindikator gir høyere verdier inn mot sluk en referansen for rommet.

- Det er rundt sluk påvist en ikke-fagmessig utførelse av membran/tettesjikt/klemring.
- Membran i kombinasjon med gammelt sluk uten klemring. Membran er smurt ned på sluk.
- Mer enn halvparten av forventet brukstid er passert på slukløsningen.
- Sluk har begrenset mulighet for inspeksjon og rengjøring.
- Det er avvik:

Type sluk har ingen fullgod måte/løsning for å klemme membran/belegg/forhøyelse til eldre jernsluk.  
Sluk har synlig rustangrep.

Forholdet må holdes under oppsikt, mulig fuktighet/fukttransport ut fra sluk. Forholdet gir risiko for at belegg løsner ytterligere.

- Tiltak:
  - Overvåk tilstanden jevnlig. For å få tilstandsgrad 0 eller 1 må tettesjiktet skiftes ut, men tidspunktet for når dette er nødvendig er vanskelig å si noe om.
- Sluk er fra byggeår og bør byttes, uttetheter i sluk vil resultere i følgeskader i etasjen under og i baderom.

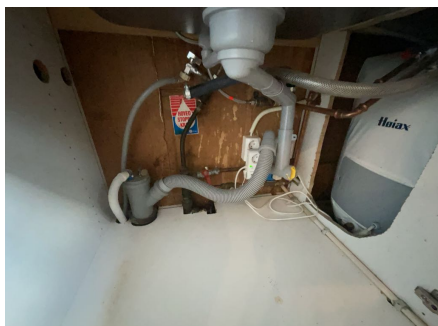
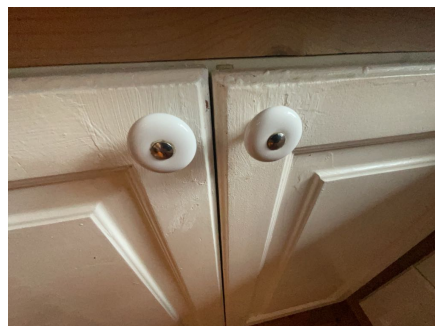
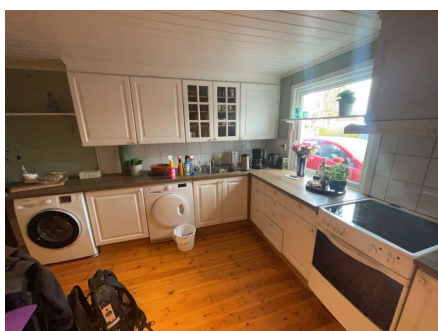
- Det er påvist at overflater har noe skader.

Justering av dører/hengsler og vedlikehold eller utskiftning av overflater.

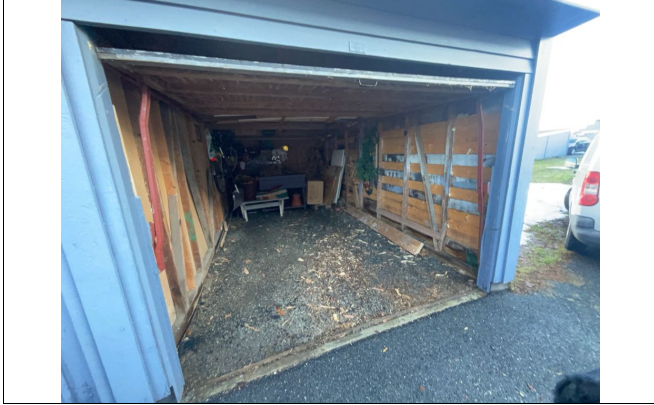
Garasje

Bygningen har skjevheter og utvendig etterslep på vedlikehold og skader.

Påkostninger må påregnes.
