Ekholt hageby 2C, 1526 MOSS

4 roms rekkehus på Ekholt Hageby med romslig kjøkken, lys stue, tre soverom og solrik terrasse. Garasjeplass.

Befaringsdato: 05.02.2025

Sertifisert Takstingeniør: Ståle Frosterød

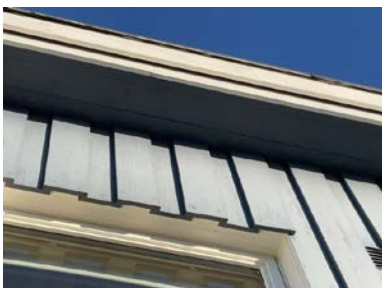
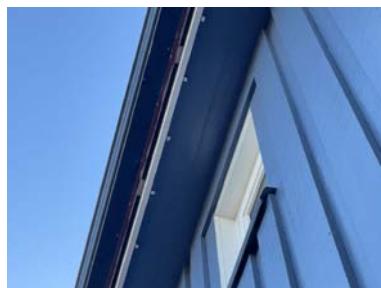
- Det er påvist betydelige råteskader i bordkledningen.
- Bordkledning går stedvis nesten helt ned i terreng.

Fasade på terrasse har kraftig etterslep på vedlikehold og råteskadet trepanel. Stor del av fasade i 2. etg må påregnes byttet. Fasaden har liten/ingen avstand til terreng flere steder.

- Råteskadet trekledning må skiftes ut.
- Lokal utbedring bør foretas for å øke avstanden mellom terreng og bordkledning.

Fasader må behandles/vedlikeholdes, manglende vedlikehold gir fare for utvikling av skader/følgeskader.

Lufting av konstruksjonen må etableres slik at følgeskader etter kondensering ikke oppstår. Ytterligere undersøkelser anbefales.

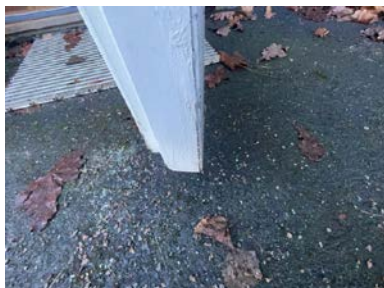
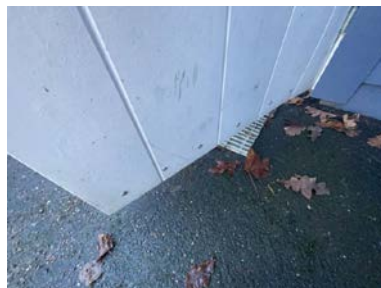
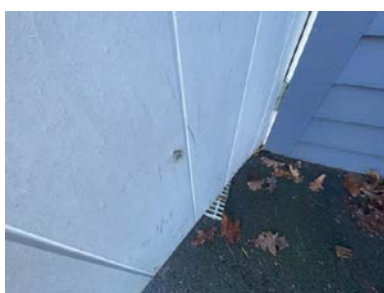
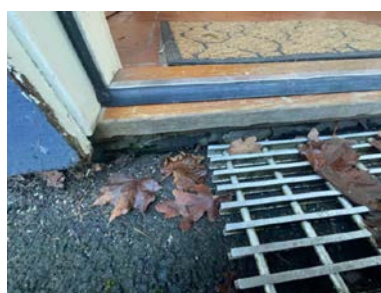
- Det er påvist avvik rundt innsettsdetaljer.
- Karmene i dører er værslitte utvendig og det er sprekker i treverket.
- Det er avvik:

Ytterdør tetter dårlig, mangler utvendig beslag og har skader og sprekker i dørblad. Det er tidligere utført arbeid med synlige skruer i dørblad for utbedring. Beslag på terrassedør under terskel er løst.

Omfang på skader og symptomer på ytterdør ansees slik at det bør påregnes å bytte dør innen kort tid.

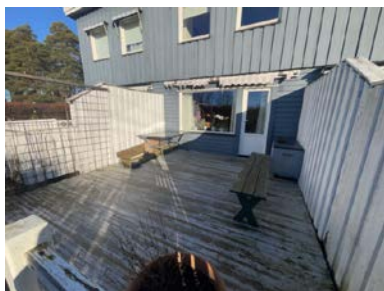
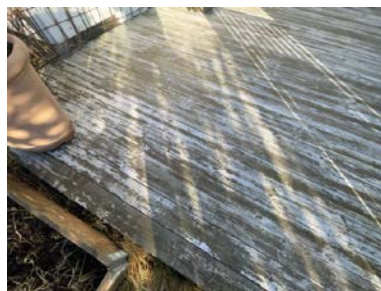
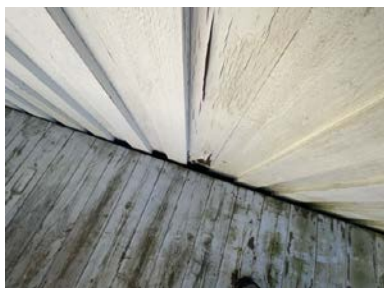
TG 2 Balkonger, terrasser og rom under balkonger

Terrasseplattning i tre med leegger i trekonstruksjoner.

Nødvendig vedlikehold utføres, mulig noe utskiftning av råteskadet trevirke.

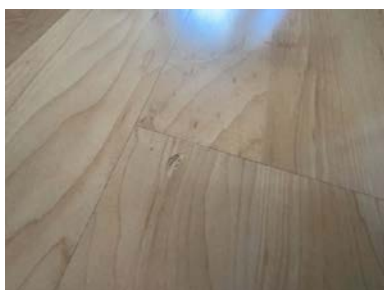
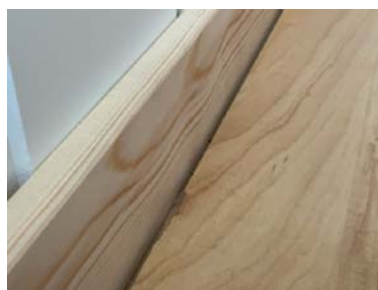
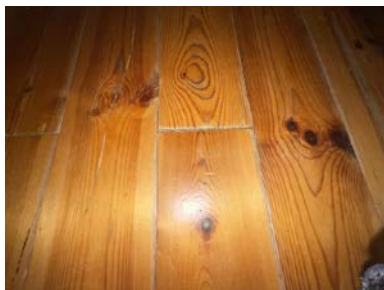
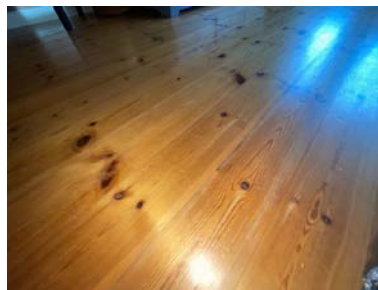
Det er noe skader og slitasje på overflater.

Utbedring av skader i laminat må utbedres med utskifting.

Utbedring av furugulv må trolig utbedres som utskifting.
