# Tilstandsrapport

Enebolig

Sætrefjellet 40 , 5265 YTRE ARNA

Rapportdato: 27.01.2026

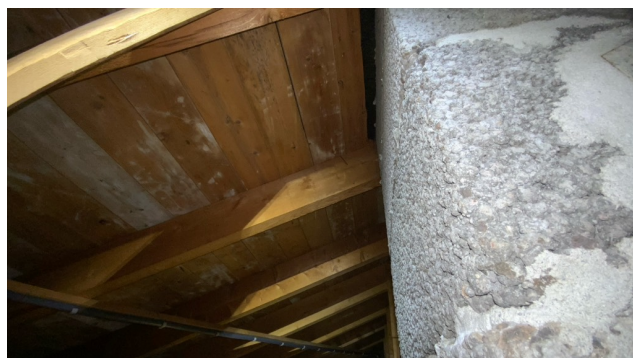
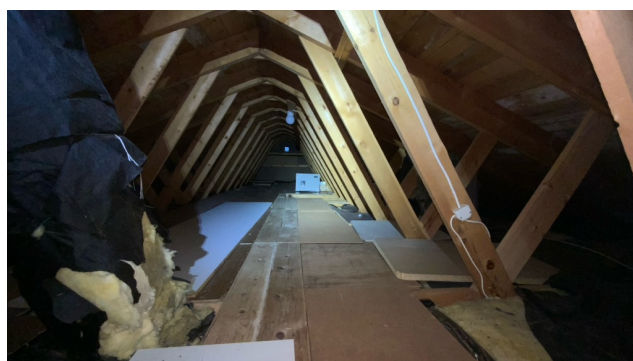
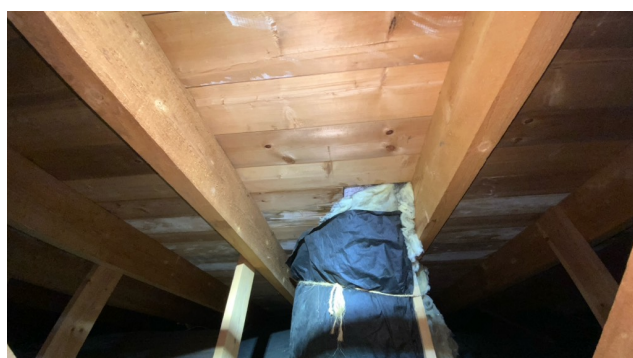
- Det er påvist spredte råteskader i bordkledningen.
- Det er ingen musesperre i nedre kant av konstruksjon.

Det er malingsslitt kledning og flere råteskadde bordender. Det er ikke musebånd bak nederste kledningsbordet.

- Musesperre må etableres.
- Råteskadet trekledning må skiftes ut.

Råteskadde bord må skiftes.

Musebånd bør monteres.

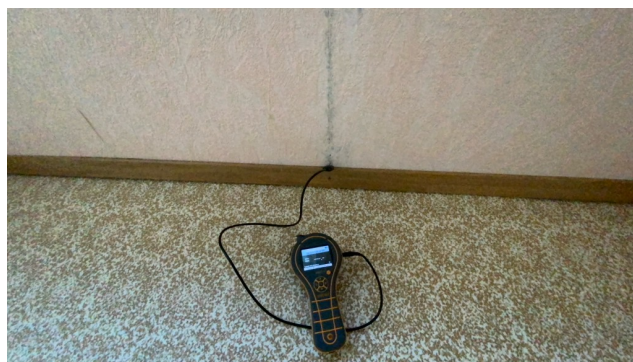
## TG 2 Overflater

- Det er påvist fuktskader på overflater.

Det er blærer og fuktmerker enkelte steder i tapet.

Fuktmerkene er kontrollert med fuktindikator. Det ble ikke registrert unormale fuktverdier.

Oppussing må påregnes.

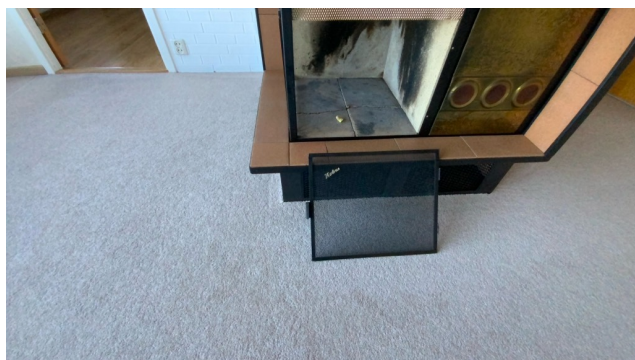
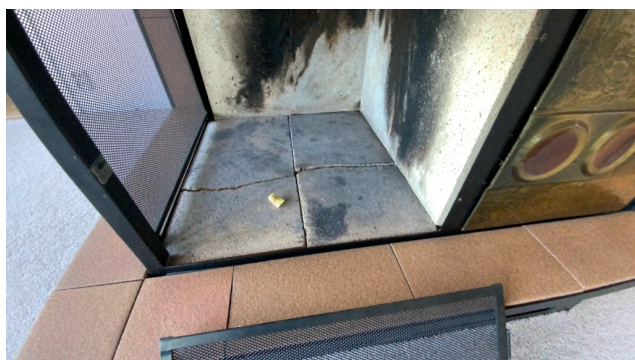
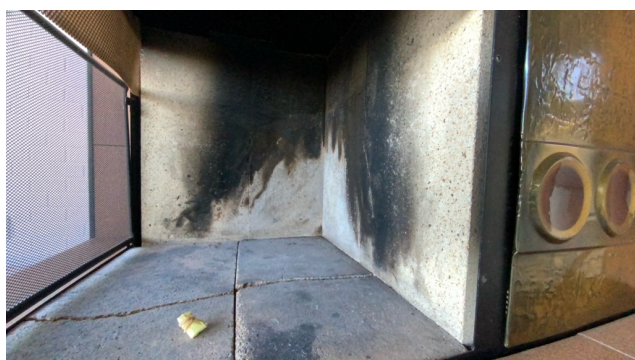
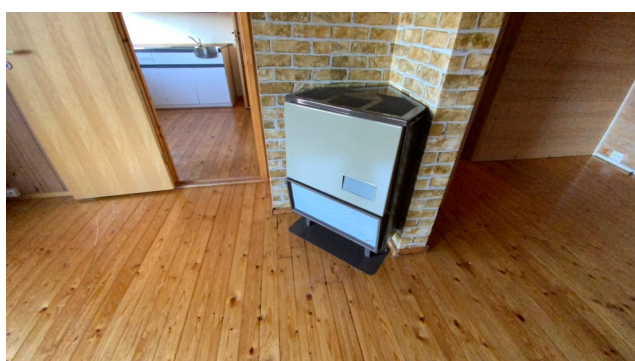
## TG 3 Pipe og ildsted

- Ildfast plate mangler på gulvet under/foran ildstedet.

Det er ikke ubrennbar plate på gulv foran oljeovn/peis i 1. etasje, og heller ikke foran oljeovn i underetasje. Oljeovnene er frakoblet.

Tre steiner inne i peis i 1. etasje er sprukket. Dør til peis er løs.

Oljeovnene bør fjernes.

**Kostnadsestimat: 20 000 - 100 000**

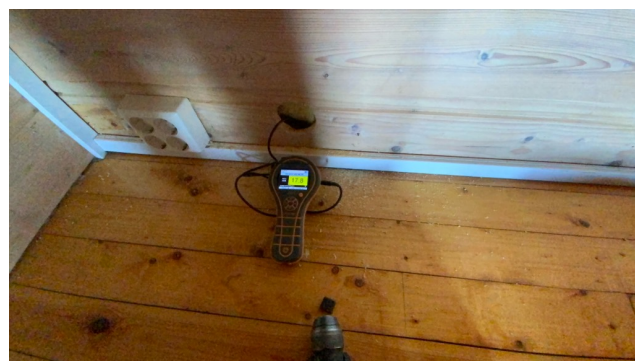
## TG 2 Rom Under Terreng

- Det er gjennom hulltaking påvist høyt fuktnivå inne i trekonstruksjonen i hulltakingen, men ikke påvist fuktskader i dette området. Høy luftfuktighet kan over tid føre til muggvekst eller sverting av materialer. Samtidig kan materialer og konstruksjoner bli ødelagt.

Det er registrert litt høye fuktverdier i utforet trevegg, mot grunnmur, i stue.

- Det påviste fuktnivå gir grunn til å overvåke konstruksjonen jevnlig for å se utvikling over tid, og eventuelt foreta tiltak for å unngå fuktskader.

Utforede yttervegger, og tregulv mot grunn, innvendig under terreng og mot grunnmur er en utsatt konstruksjon, med hensyn til fukt og kondensproblemer. Grunnmuren bør ikke kles inne, men være synlig i alle rom.

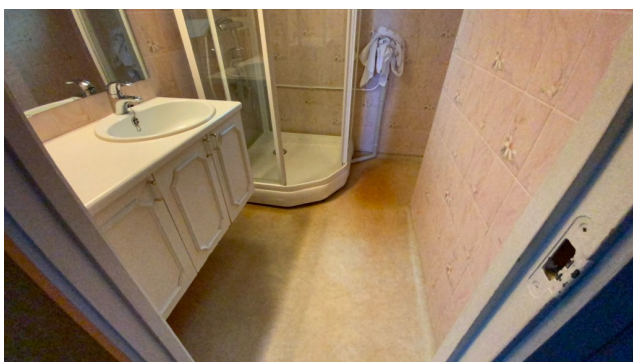
## TG 3 Generell

- Våtrommet må oppgraderes for å tåle normal bruk etter dagens krav.

Badet må pusses opp for å tilfredsstille dagens krav til våtrom. Normal levetid for tettesjikt er oppbrukt.

**Kostnadsestimat: 200 000 - 500 000**

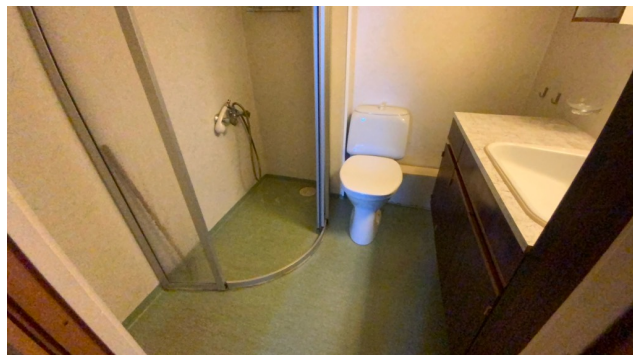
- Det er registrert symptom på fuktskader.
- Det er fuktskader i tapet bak dusjkabinett.

Sokkel til dusjvegg er tett. Ved lekkasje utenfor dusjvegg vil vannet renne ut døren, før det renner til sluk.

Badet må pusses opp for å tilfredsstille dagens krav til våtrom. Normal levetid for tettesjikt er oppbrukt.

**Kostnadsestimat: 200 000 - 500 000**

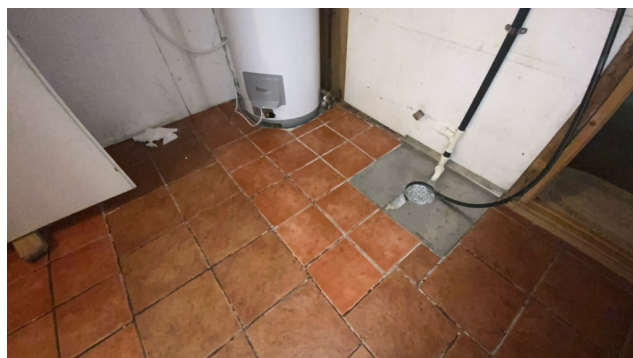
Det er ikke påkrevd med strakstiltak. Utsatte steder er kontrollert med fuktindikator. Det ble ikke registrert unormale fuktverdier.

Rommet må pusses opp for å tilfredsstille dagens krav til våtrom.

**Kostnadsestimat: 100 000 - 200 000**

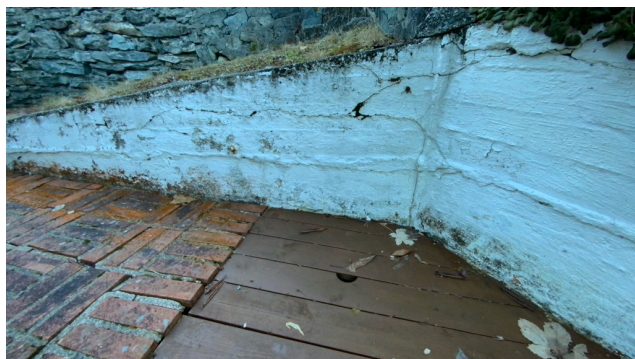
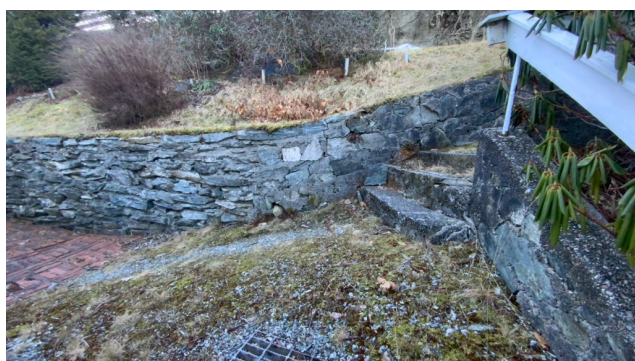
- Det er påvist mindre sprekker og/eller skjevheter i muren.
- Det er sprekker og risser i murer flere steder.

- Lokal utbedring må utføres.

Murene bør utbedres.
