# Stor og innholdsrik enebolig med nydelig utsikt og gode solforhold. Stor garasje.

# Tilstandsrapport

gnr. 302,302, bnr. 458,459, snr. 0,0

Befaringsdato: 26.01.2026

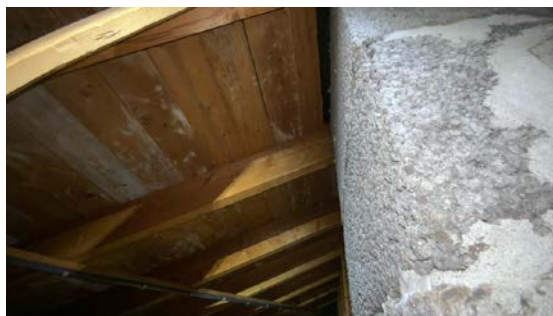
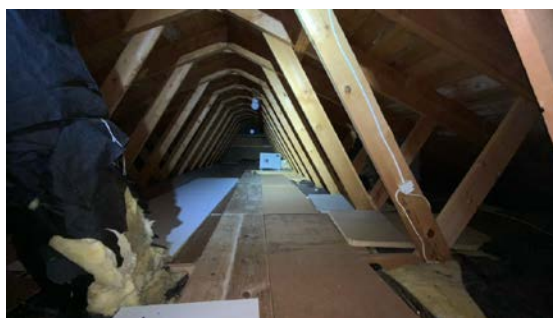
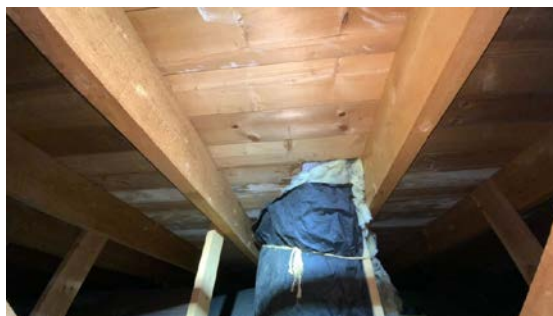
- Det er påvist spredte råteskader i bordkledningen.
- Det er ingen musesperre i nedre kant av konstruksjon.

- Musesperre må etableres.
- Råteskadet trekledning må skiftes ut.

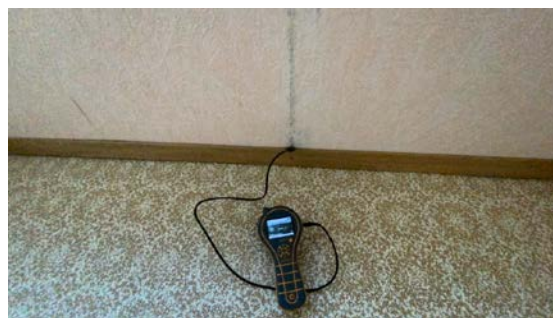
## TG 2 Etasjeskille/gulv mot grunn

- Det er målt høydeforskjell på mellom 15-30 mm gjennom hele rommet. Tilstandsgrad 2 gis med bakgrunn i standardens krav til godkjente måleavvik.

Det er ikke behov for tiltak. Noe retningsavvik og knirk i gulvene må påregnes grunnet alder.

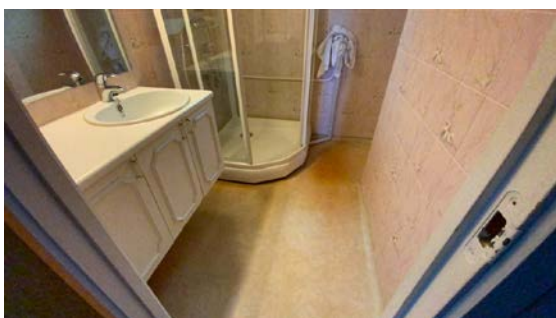
## 1. ETASJE > BAD

- Det er registrert symptom på fuktskader.
- Det er fuktskader i tapet bak dusjkabinett.

- Det må foretas tiltak for å lukke avviket.

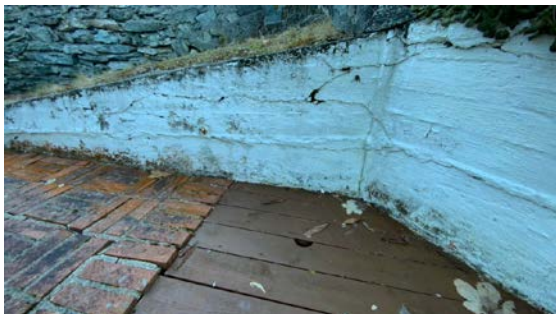
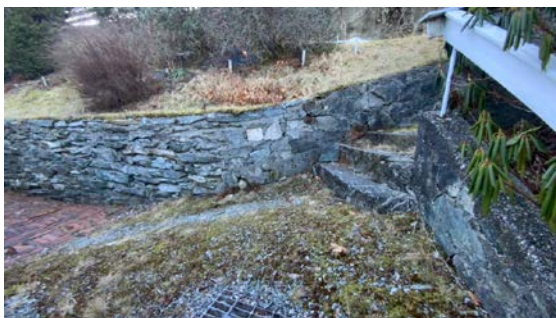
- Det er påvist mindre sprekker og/eller skjevheter i muren.
- Det er sprekker og risser i murer flere steder.

- Lokal utbedring må utføres.

Murene bør utbedres.
