# Tilstandsrapport

📍 Asakåsen 37, 1764 HALDEN

# gnr. 82, bnr. 34

Rapportdato: 26.09.2023

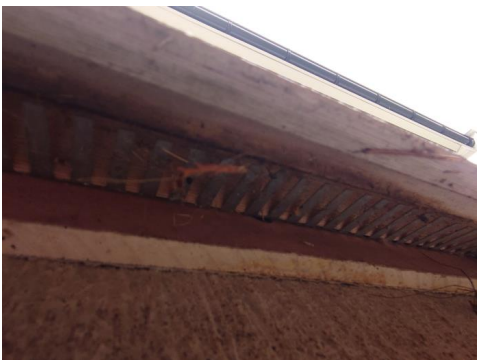
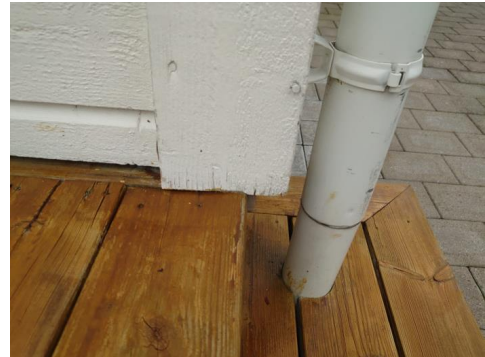
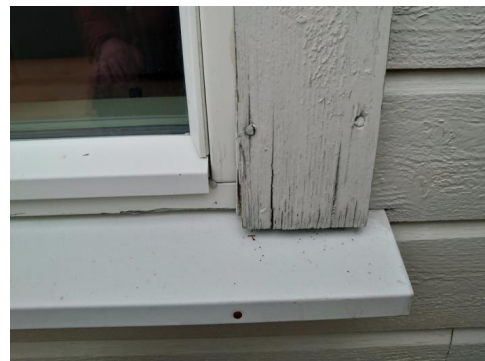
### Veggkonstruksjon

TG 2

- Det er ingen eller liten lufting i nedre kant av kledning mot grunnmur. Det er kun en liten spalte i nedre del av kledningen. Det er montert musebånd, men denne er ikke klemt helt inntil.

Kledningen ligger stedvis helt ned til terrassebordene. Vær oppmerksom på at kledningen da er utsatt for vannsprut.

Omrammingen rundt dører og vinduer er stedvis værslitt og oppsprukket.

- Det bør foretas tiltak for å bedre lufting av kledningen.

Kostnadsestimat: 10 000 - 50 000

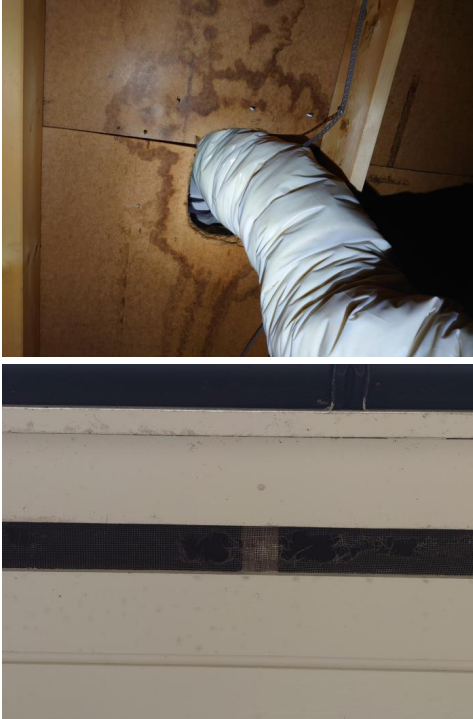
### Takkonstruksjon/Loft

TG 2

- Det er påvist fuktskjolder i undertak/takkonstruksjon.

Rett ved loftsluken er det noe skjolder på gulvet og rundt gjennomføring. Det er ikke målt fukt på befaringstidspunktet.

Nettingen som ligger over luftingen i gesimskasse har en del hull. Nettingen skal holde dyr og insekter ute.

Skjolder holdes under oppsikt.

Nettingen bør utbedres for å hindre dyr og insekter i å komme inn.

**Kostnadsestimat: Under 10 000**

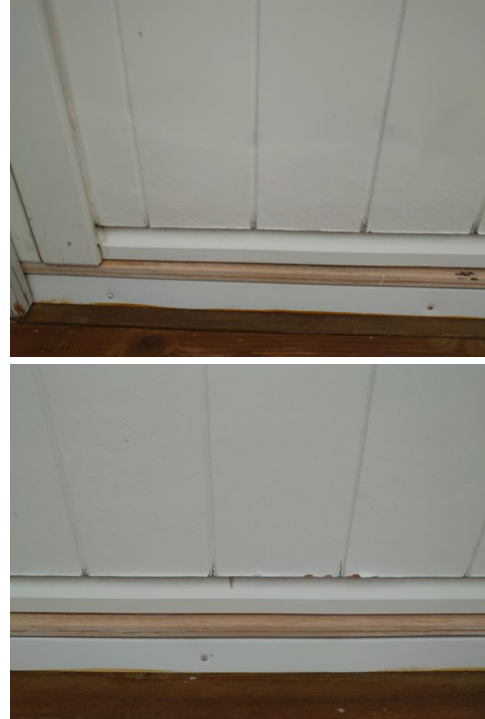
## Balkongdører

! TG 2

- Karmene i dører er værslitte utvendig og det er sprekker i trevirket. Alle balkongdører har tegn til fuktskjolder i feltet under glasset på døra.

- Det må foretas lokal utbedring.

Det må påregnes noe vedlikehold av dører.

**Kostnadsestimat: 10 000 - 50 000**

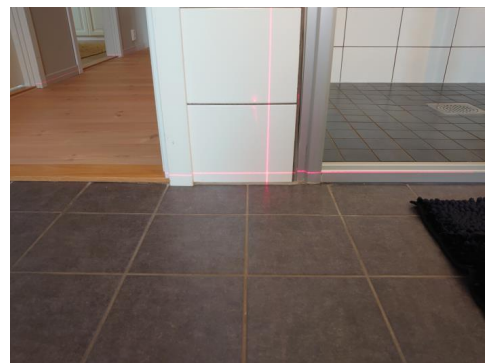
Målt fall: mellom 1:100 og 1:200 både i og utenfor dusjen.

- Det er mulighet for at det kan forekomme vannlekkasje på våtrommet hvor vann ikke vil gå til sluk.
- Det er påvist avvik i fallforhold til sluk i forhold til krav i forskrift på byggetidspunktet.
- Det er påvist at høydeforskjell fra topp slukrist til gulv/synlig topp membran ved dørterskel er mindre enn 25 mm.

Det er mindre fall enn 1:100 både i dusjonen og utenfor. Det er mindre enn 25 mm fra topp slukrist til topp membran ved dørterskel (flisa er her ført under dørterskel). Merk at høyden inn til dusjen (og sluket) er større enn dørterskel. Eventuelle lekkasjer utenfor dusjen vil da gå ut av rommet fremfor i sluket.

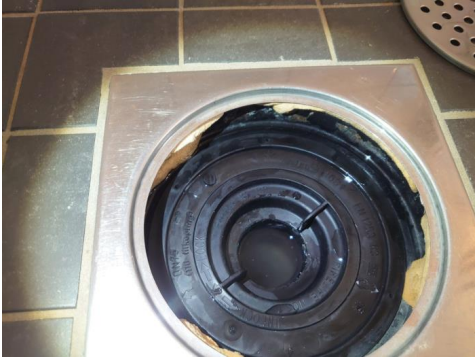
Det er plastsluk og antatt smøremembran med ukjent utførelse. Ingen dokumentasjon foreligger.

- Det er rundt sluk påvist en ikke-fagmessig utførelse av membran/tettesjikt/klemring.

Manglende slukmansjett er et vesentlig avvik. Mansjetten skal sikre at det ikke kommer ut vann rundt sluket ved bruk. Det kan være fare for at vann trekker ut i betongen.

- Det må foretas utbedring for å unngå fuktskader i konstruksjonen.

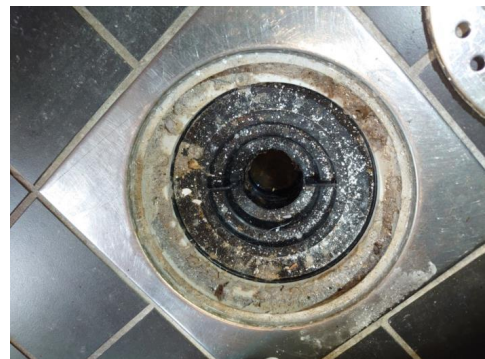
TG 3

Det er plastsluk og antatt smøremembran med ukjent utførelse. Ingen dokumentasjon foreligger.

- Det er rundt sluk påvist en ikke-fagmessig utførelse av membran/tettesjikt/klemring.

Manglende slukmansjett er et vesentlig avvik. Mansjetten skal sikre at det ikke kommer ut vann rundt sluket ved bruk. Det kan være fare for at vann trekker ut i betongen.

- Det må foretas utbedring for å unngå fuktskader i konstruksjonen.

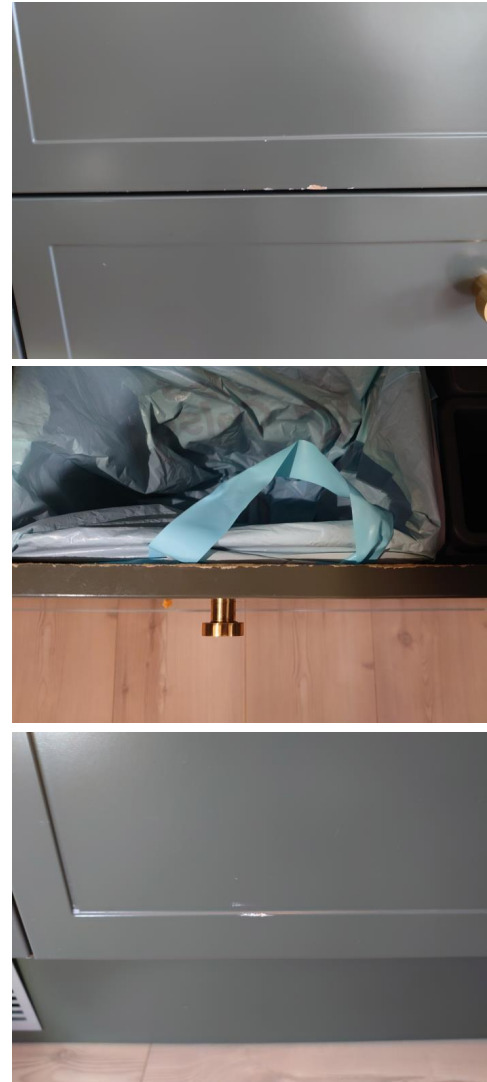
Innredningen har noe merker og skjolder på enkelte fronter og skuffer. Enkelte bilder er vedlagt.
