# Tilstandsrapport

Enebolig

Asakåsen 37, 1764 HALDEN

Befaringsdato: 11.03.2025

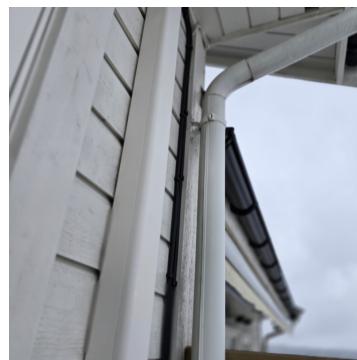
Det er synlig frostsprengning i takrenner/nedløpsrør. Kan skyldes tett drenering som gir frost i nedløp.

Karv til snøfanger fra 14 grader tak vinkel ved middels ru takstein.

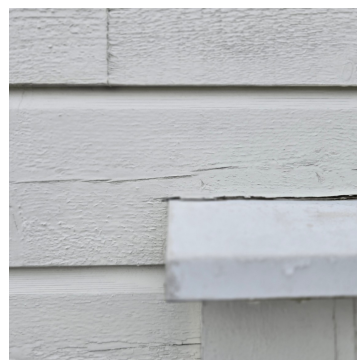
### Veggkonstruksjon

Veggene har bindingsverkskonstruksjon fra byggeår. Fasade/kledning har liggende bordkledning.

- Det bør foretas tiltak for å bedre lufting av kledningen.

Jevnlig vedlikehold må beregnes.

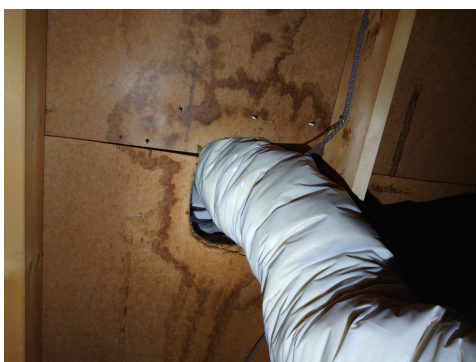
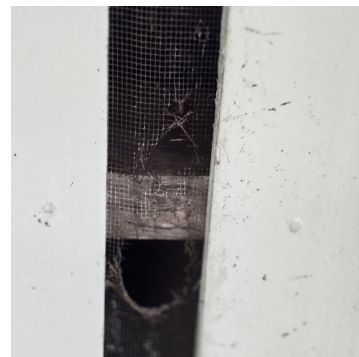
## Takkonstruksjon/Loft

- Det er påvist fuktskjolder i undertak/takkonstruksjon.

Rett ved loftsluken er det noe skjolder på gulvet og rundt gjennomføring. Det er ikke målt fukt på befaringstidspunktet.

Skjolder holdes under oppsikt.

Nettingen bør utbedres for å hindre dyr og insekter i å komme inn.

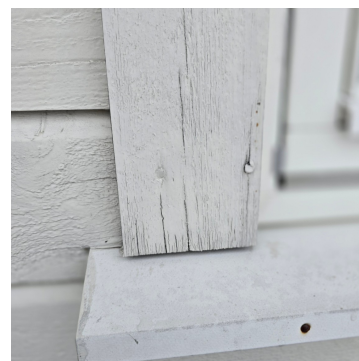
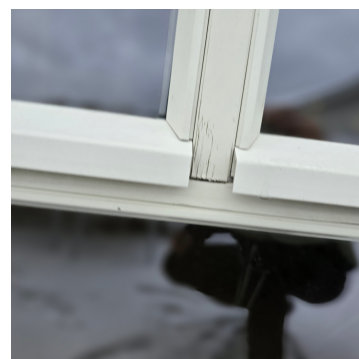
## Vinduer

Det er noe flass i maling og mindre sprekker i utvendig belistning på vinduer.

- Vinduer må justeres.

Jevnlig vedlikehold og oppgraderinger må beregnes.

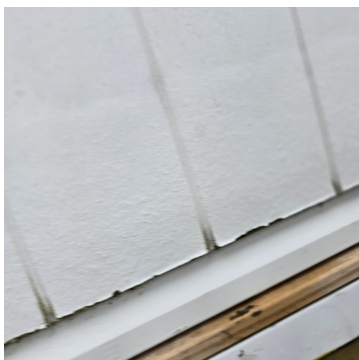
## TG 1 Dører

- Det er påvist dører som er vanskelig å åpne eller lukke.
- Karmene i dører er værslitte utvendig og det er sprekker i trevirket.

Alle balkongdører har tegn til fuktskjolder i feltet under glasset på døra.

- Dører må justeres.

Det må påregnes noe vedlikehold av dører.

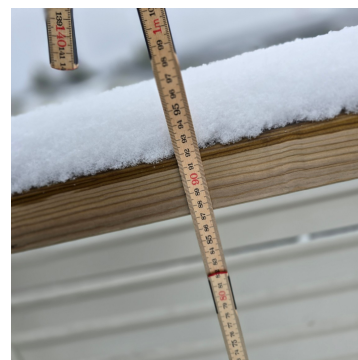
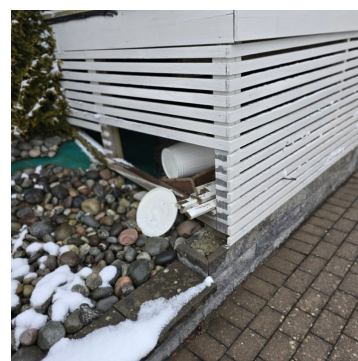
## TG 2 Balkonger, terrasser og rom under balkonger

Det er noe flass og sprekkeformasjoner i rekkverk og spiler. Noen manglende spiler på hjørnet mot parkering.

- Det er ikke krav om utbedring av rekkverkshøyde opp til dagens forskriftskrav.

Det må beregnes jevnlig vedlikehold.

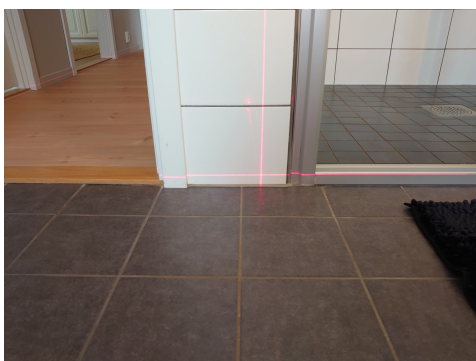
- Det er mulighet for at det kan forekomme vannlekkasje på våtrommet hvor vann ikke vil gå til sluk.
- Det er påvist at høydeforskjell fra topp slukrist til gulv/synlig topp membran ved dørterskel er mindre enn 25 mm.

- Det er påvist avvik i fallforhold til sluk i forhold til krav i forskrift på byggetidspunktet.

Det er mindre fall enn 1:100 både i dusjsone og utenfor. Det er mindre enn 25 mm fra topp slukrist til topp membran ved dørterskel (flisa er her ført under dørterskel). Merk at høyden inn til dusjen (og sluket) er større enn dørterskel. Eventuelle lekkasjer utenfor dusjen vil da gå ut av rommet fremfor i sluket.

- Det bør etableres avrenning inn til sluk for hele våtrommet.
- Det må foretas utbedring av fallforhold.

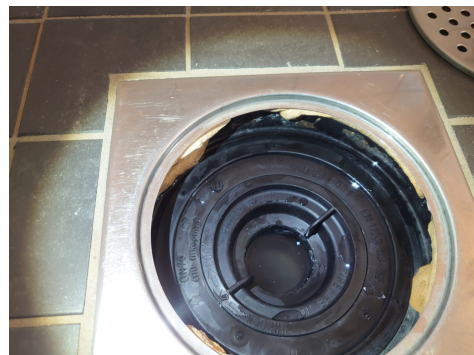
### ! TG 2 Sluk, membran og tettesjikt

Manglende slukmansjett er et vesentlig avvik. Mansjetten skal sikre at det ikke kommer ut vann rundt sluket ved bruk. Det kan være fare for at vann trekkes ut i betongen.

Eier har fått et tilbud på utbedring av forholdene knyttet til membran. Foretaket bekrefter også feil utførelse.

Det må gjøres nærmere undersøkelser rundt forholdet med membran.

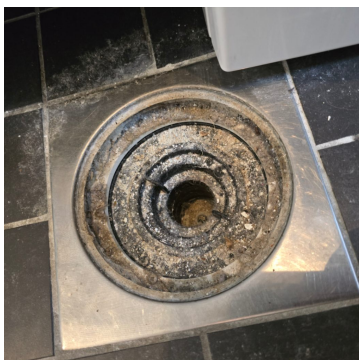
### ! TG 2 Overflater Gulv

- Det er påvist at høydeforskjell fra topp slukrist til gulv/synlig topp membran ved dørterskel er mindre enn 25 mm.
- Det er påvist avvik i fallforhold til sluk i forhold til krav i forskrift på byggetidspunktet.

Manglende slukmansjett er et vesentlig avvik. Mansjetten skal sikre at det ikke kommer ut vann rundt sluket ved bruk. Det kan være fare for at vann trekker ut i betongen.

Eier har fått et tilbud på utbedring av forholdene knyttet til membran. Foretaket bekrefter også feil utførelse.

- Det må foretas utbedring for å unngå fuktskader i konstruksjonen.

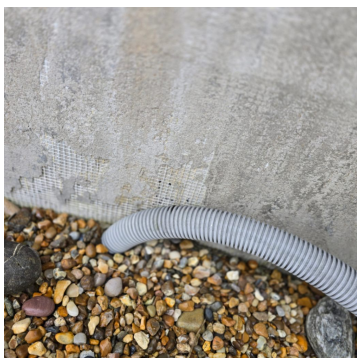
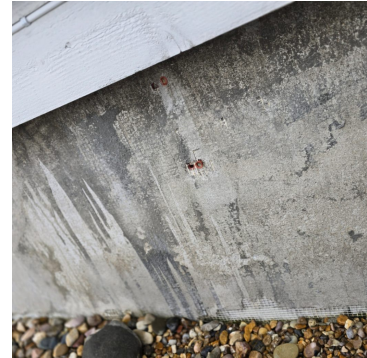
Elementene har stedvis manglende puss og underliggende isospor er synlig.

Ny pussing av grunnmuren må påregnes.

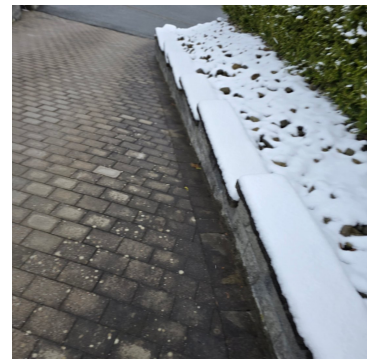
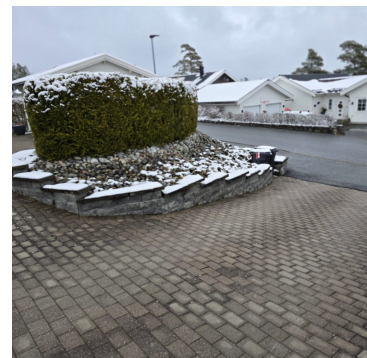
### ! TG 2 Forstøtningsmurer

- Det er påvist mindre sprekker og/eller skjevheter i muren.

- Det er ikke behov for utbedringstiltak.

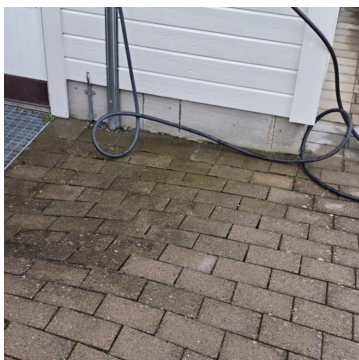
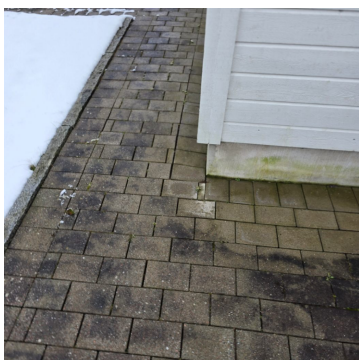
### ! TG 2 Terrenghforhold

Tomten har svakt hellende terreng, men er flat rundt boligen. Gårdsplassen er belagt med stein.

Noe utbedringer bør beregnes på sikt.
