# Tilstandsrapport

Enebolig

Overhallsvegen 2019 , 7863 OVERHALLA

Befaringsdato: 10.03.2026

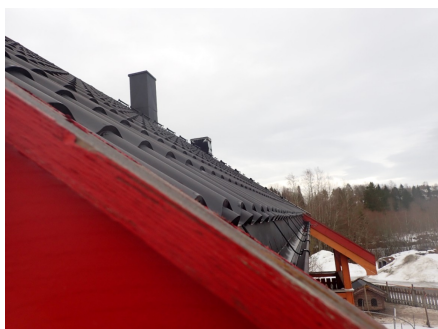
- Det er avvik:

Ingen snøfanger montert. Påkjente vindskier og løst belegg i beslag.

- Overvåk tilstanden jevnlig. For å få tilstandsgrad 0 eller 1 må beslag/renner/nedløp skiftes ut, men tidspunktet for når dette er nødvendig er vanskelig å si noe om.
- Det må monteres snøfangere for å oppfylle byggeårets krav.

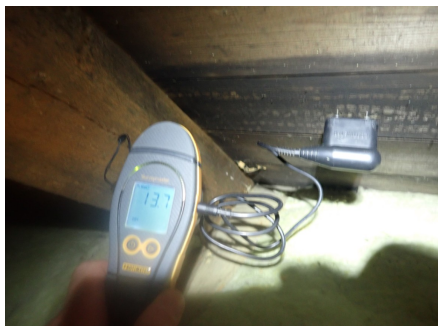
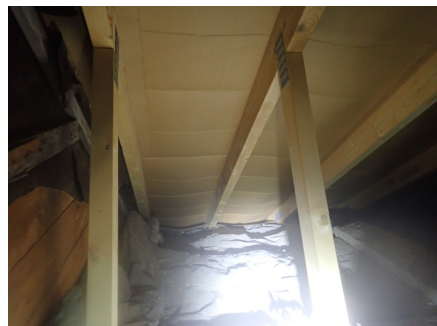
- Det er begrenset/dårlig ventilering av takkonstruksjonen.
- Det er påvist fuktskjolder/skader i takkonstruksjonen.
- Det er registrert symptom på aktivitet fra skadedyr.

Det registreres i konstruksjonen fra byggeår misfarget undertak ut mot raft. Dette er en indikasjon på dårlig luftsirkulering kombinert med luftlekkasjer / dårlig isolering mellom oppvarmede rom og kaldtloft.

Ingen skadelig fukt målt i områder med misfarget undertak på hoveddelen. Det er etablert luftekanal / lufting ved raft på tilbygget.

Ytterligere undersøkelser for å kartlegge omfanget av aktivitet etter mus må utføres.

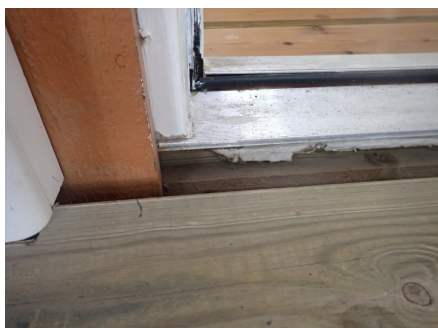
- Det er påvist avvik rundt innsetningsdetaljer.

Det er ikke montert beslag under terskler på ytterdører

Beslag under dører må monteres.

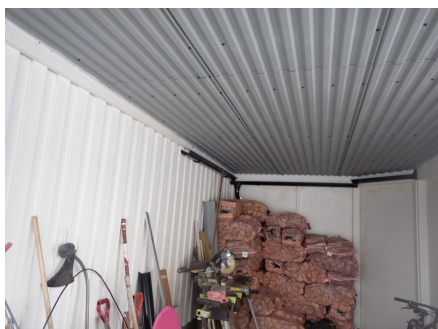
Det er enkelte utettheter i tettejsikt / metallplater over carport. Dette påfører tilstøtende konstruksjoner uheldige fuktbelastninger som over tid vil forårsake skader.

Enkelte utettheter i tettesjikt under balkong. Bakvegg under balkong er stedvis fuktpåkjent.

Overflater må rengjøres og overflatebehandles.

Bedre avrenning fra metallplater over carport må etableres for å begrense fuktbelastningen på tilstøtende konstruksjoner.

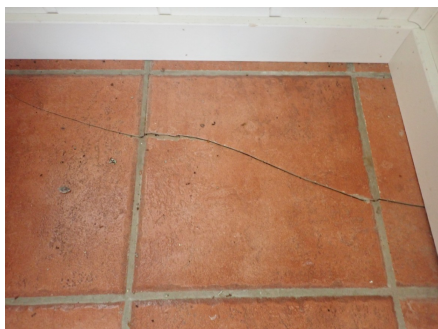
Skader / sprekker i gulvflis.

Vedlikehold, enkelte overflater må utbedres eller skiftes.

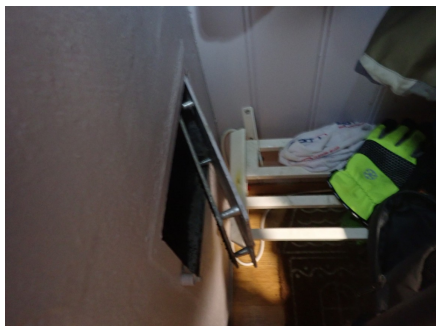
Avstand fra sotluke til brennbart materiale er for liten

- Det må foretas tiltak for å lukke avviket.

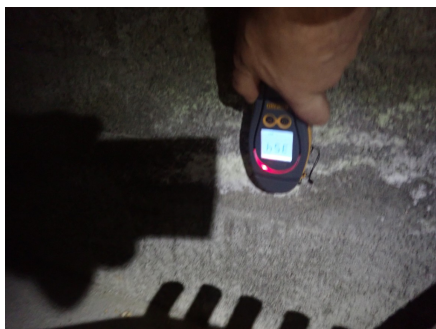
- Det er påvist indikasjoner på noe fuktgjennomtrenging i kjellergulv.
- Det er påvist indikasjoner på noe fuktgjennomtrenging inn i kjellermur.

Fuktighet fra gulv og grunnmur vil påføre treverk og lagret utstyr som er i kontakt med overflatene uheldige fuktbelastninger som over tid vil kunne forårsake skader.

Avvik ved fuktsøk i nedre del av grunnmur. Saltutslag i muren er et symptom på fuktgjennomslag.

- Det påviste fuktnivå gir grunn til å overvåke konstruksjonen jevnlig for å se utvikling over tid, og eventuelt foreta tiltak for å unngå fuktskader.

Råteskader i dørkarmen ol. som er i kontakt med gulv og grunnmur bør fjernes.

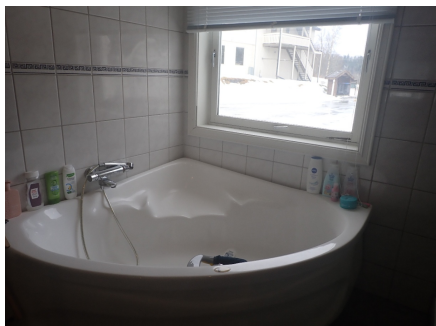
- Det er påvist at flisfuger har riss/sprekker.
- Det er vindu/dør med ikke fuktbestandige materialer i våtsonen (ved vask, dusj, badekar, osv.), løsningen eller byggematerialet er uegnet.

Vindu plassert i våtsone.

- Slike riss/sprekker kan indikere bakenforliggende fuktskader, og konstruksjonen bør observeres jevnlig for å vurdere utvikling.
- Uegnede materialer må fuktbeskyttes/utskiftes.

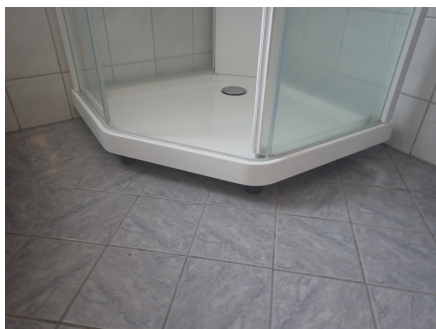
Sluk plassert under dusjkabinett og badekar.

- Tilgang til sluk må bedres både for inspeksjon og rengjøring.
- Eldre sluk av plast er ofte utsatt for lekkasjer og særlig i overganger. Eventuelle lekkasjer kan medføre fuktskader på tilliggende konstruksjoner.
- Det er viktig å merke seg at levetiden til en membran varierer basert på kvalitet, installasjon og bruk. Eldre membraner kan bli sprø og sprekke opp, noe som fører til at de mister sin vanntettende funksjon. Dette kan resultere i vannlekkasjer gjennom vegger og gulv og fuktskader.

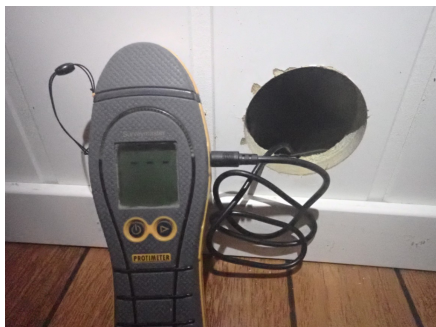
Hulltaking er foretatt uten å påvise unormale forhold. Hulltaking er foretatt i soverom mot dusjsonen. Fuktkvotemåling (vekt%) i konstruksjonen ble målt til 0.

Ved andre fuktundersøkelser enn hulltaking, er det registrert riss / sprekker i flisefuger bak dusj som er et symptom på fuktskade uten at det ble målt symptomer på skadelig fukt i hulltakingen.

Ingen skadelig fukt i hulltakingen

Ytterligere undersøkelser anbefales ved en renovering av badet. Vidre bruk av rommet må også utføres i dusjkabinett med tette vegger.

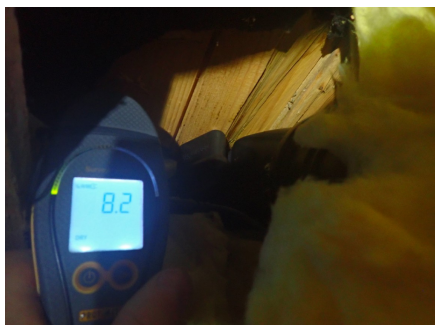
Hulltaking er foretatt uten å påvise unormale forhold. Hulltaking er foretatt i i kjeller ved sluk. Fuktkvotemåling (vekt%) i konstruksjonen ble målt til 8.

Ingen skadelig fukt i kontrollert sted.

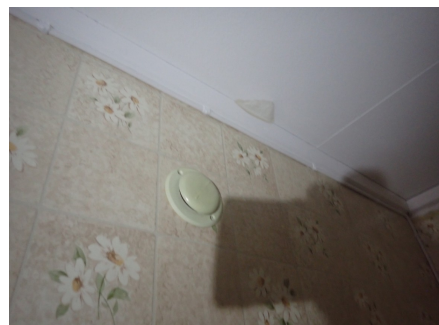
Det registreres eldre fuktmerker i takess ved ventildeksel uten at det ble målt fukt i det aktuelle område under befaringen.

Eldre fuktmerker i innvendig tak

Byggningsdelen fungerer med dette avviket.

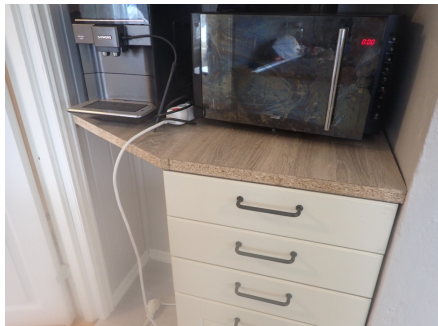
- Det er påvist skader på overflater/kjøkkeninnredning utover normal slitasjegrad.

Ingen folie i endevend på benkeplate / dårlig innfesting.

Det må påregnes noe vedlikehold, justering av kjøkkenfronter for god funksjon.

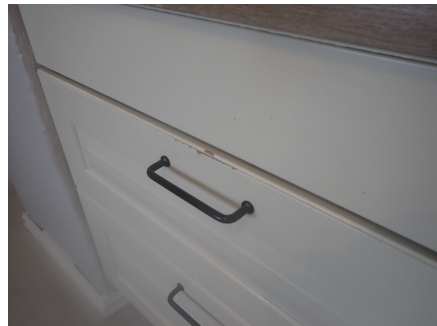
Bruksmerker i overflater
