Overhallsvegen 2019, 7863 OVERHALLA

**Overhalla - Bjøra, Romslig  
enebolig med 6 soverom.  
Kjøkken og stue på hele 68 kvm.  
Skjermet hage. Garasje og carport.**

Befaringsdato: 10.03.2026

Rapportdato: 17.03.2026

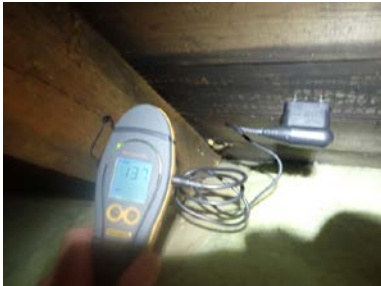
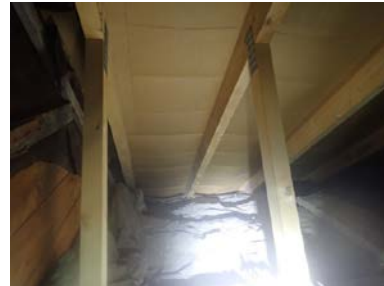
- Det er begrenset/dårlig ventilering av takkonstruksjonen.
- Det er påvist fuktskjolder/skader i takkonstruksjonen.
- Det er registrert symptom på aktivitet fra skadedyr.

Det registreres i konstruksjonen fra byggeår misfarget undertak ut mot raft. Dette er en indikasjon på dårlig luftsirkulering kombinert med luftlekkasjer / dårlig isolering mellom oppvarmede rom og kaldtloft.

Ingen skadelig fukt målt i områder med misfarget undertak på hoveddelen. Det er etablert luftkanal / lufting ved raft på tilbygget.

Ytterligere undersøkelser for å kartlegge omfanget av aktivitet etter mus må utføres.

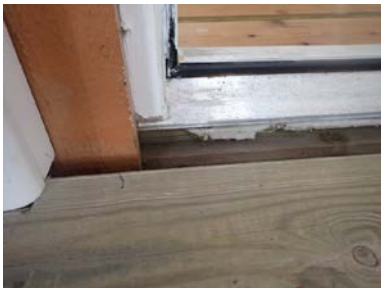
- Det er påvist avvik rundt innsettingsdetaljer.

Det er ikke montert beslag under terskler på ytterdører

Beslag under dører må monteres.

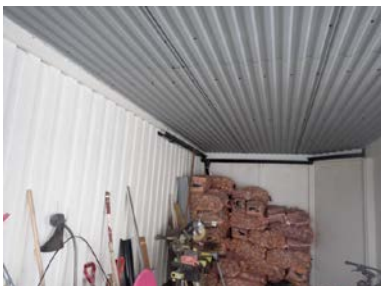
Det er enkelte utettheter i tettejsikt / metallplater over carport. Dette påfører tilstøtende konstruksjoner uheldige fuktbelastninger som over tid vil forårsake skader.

Enkelte utettheter i tettesjikt under balkong. Bakvegg under balkong er stedvis fuktpåkjent.

Overflater må rengjøres og overflatebehandles.

Bedre avrenning fra metallplater over carport må etableres for å begrense fuktbelastningen på tilstøtende konstruksjoner.

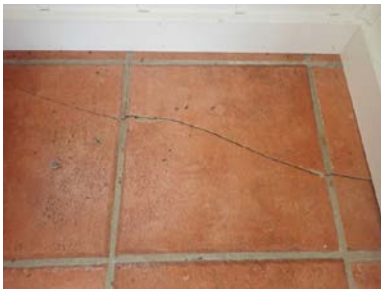
Skader / sprekker i gulvflis.

Vedlikehold, enkelte overflater må utbedres eller skiftes.

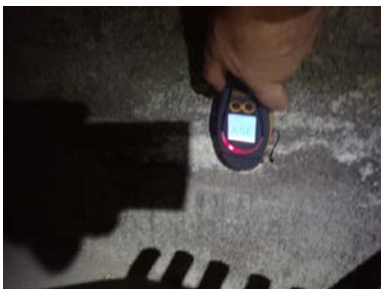
- Det er påvist indikasjoner på noe fuktgjennomtrenging i kjellergulv.
- Det er påvist indikasjoner på noe fuktgjennomtrenging inn i kjellermur.

Fuktighet fra gulv og grunnmur vil påføre treverk og lagret utstyr som er i kontakt med overflatene uheldige fuktbelastninger som over tid vil kunne forårsake skader.

Avvik ved fuktsøk i nedre del av grunnmur. Saltutslag i muren er et symptom på fuktgjennomslag.

- Det påviste fuktnivå gir grunn til å overvåke konstruksjonen jevnlig for å se utvikling over tid, og eventuelt foreta tiltak for å unngå fuktskader.

Råteskader i dørkarmen ol. som er i kontakt med gulv og grunnmur bør fjernes.

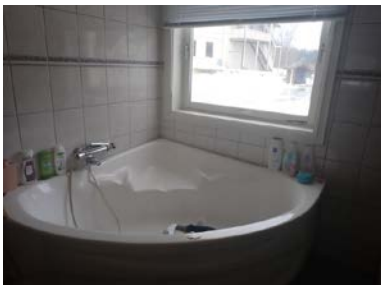
- Det er påvist at flisfuger har riss/sprekker.
- Det er vindu/dør med ikke fuktbestandige materialer i våtsonen (ved vask, dusj, badekar, osv.), løsningen eller byggematerialet er uegnet.

Vindu plassert i våtzone.

- Slike riss/sprekker kan indikere bakenforliggende fuktskader, og konstruksjonen bør observeres jevnlig for å vurdere utvikling.
- Uegnede materialer må fuktbeskyttes/utskiftes.

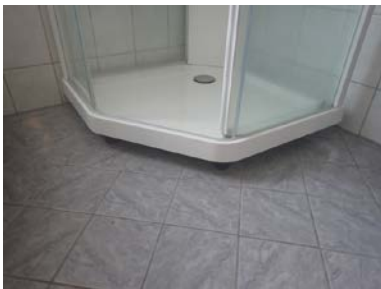
Sluk plassert under dusjkabinett og badekar.

- Tilgang til sluk må bedres både for inspeksjon og rengjøring.
- Eldre sluk av plast er ofte utsatt for lekkasjer og særlig i overganger. Eventuelle lekkasjer kan medføre fuktskader på tiliggende konstruksjoner.
- Det er viktig å merke seg at levetiden til en membran varierer basert på kvalitet, installasjon og bruk. Eldre membraner kan bli sprø og sprekke opp, noe som fører til at de mister sin vanntettende funksjon. Dette kan resultere i vannlekkasjer gjennom vegger og gulv og fuktskader.

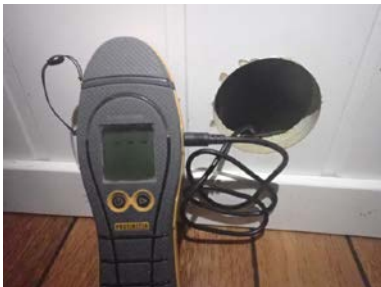
Hulltaking er foretatt uten å påvise unormale forhold. Hulltaking er foretatt i soverom mot dusjsonen. Fuktkvotemåling (vekt%) i konstruksjonen ble målt til 0.

Ved andre fuktundersøkelser enn hulltaking, er det registrert riss / sprekker i flisefuger bak dusj som er et symptom på fuktskade uten at det ble målt symptomer på skadelig fukt i hulltakingen.

Ingen skadelig fukt i hulltakingen

Ytterligere undersøkelser anbefales ved en renovering av badet. Vidre bruk av rommet må også utføres i dusjkabinett med tette vegger.

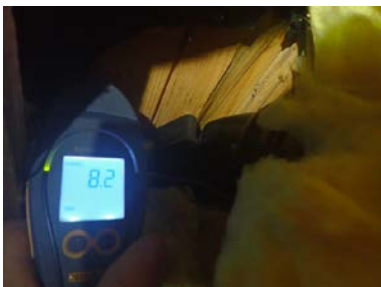
Hulltaking er foretatt uten å påvise unormale forhold. Hulltaking er foretatt i i kjeller ved sluk. Fuktkvotemåling (vekt%) i konstruksjonen ble målt til 8.

Ingen skadelig fukt i kontrollert sted.

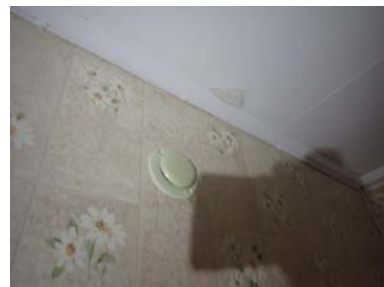
Det registreres eldre fuktmerker i takess ved ventildeksel uten at det ble målt fukt i det aktuelle område under befaringen.

Eldre fuktmerker i innvendig tak

Bygningsdelen fungerer med dette avviket.
