# Tilstandsrapport

Boligbygg med flere boenheter

Strandgata 20 D, 2815 GJØVIK

Befaringsdato: 19.05.2025

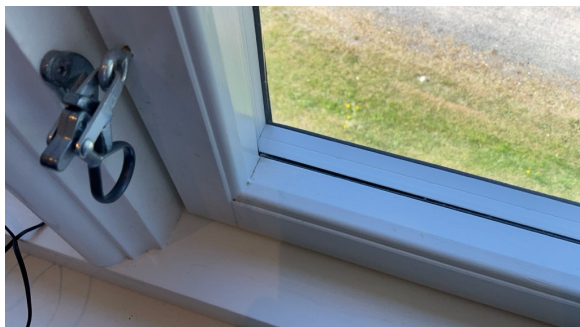
### TG 1 Vinduer

Trevinduer med 2-lags energiglass. Normal tid før utskifting av vindusrammer i tre er 20-60 år. Normal tid før utskifting av isolerglass er 15-20 år. Besiktiget fra bakkenivå og innvendige rom. Det ble ikke observert eller opplyst om punkterte isolerglass. Pga. temperatur og lysforhold kan dette være vanskelig å oppdage.

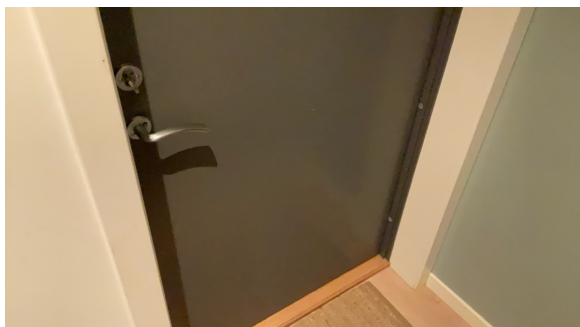
### TG 1 Dører

Ytterdør til felles gang med brann- og lydmotstand.

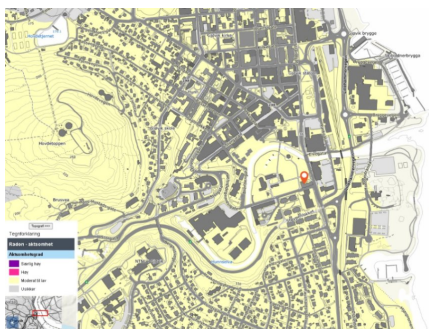
Det er ikke foretatt radonmålinger, og bygget er heller ikke utført med radonsperre.

- Det bør gjennomføres radonmålinger.

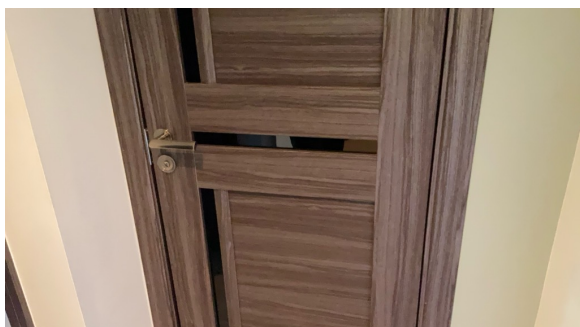
## TG 1 Innvendige dører

Innvendige dører med profilerte overflater.

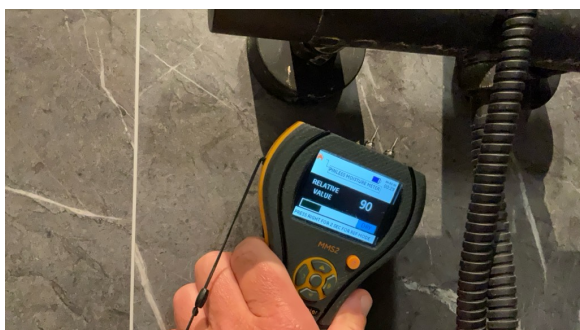
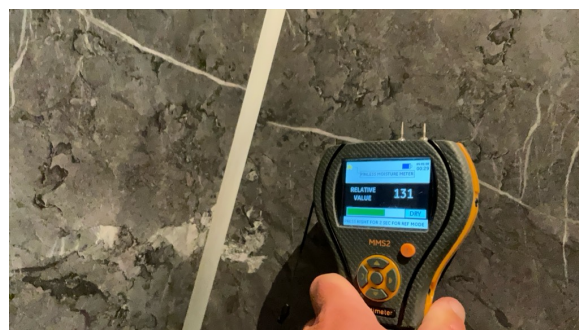
### TG 1 Overflater vegger og himling

På vegg er: Baderomsplater. I himling er: Malte glatte flater. Det dusjes direkte på gulv/vegg, noe som gir økt belastning på konstruksjonene. Ved enkle fuktsøk ble det ikke registrert verdier utover hva som forventes som normalt.

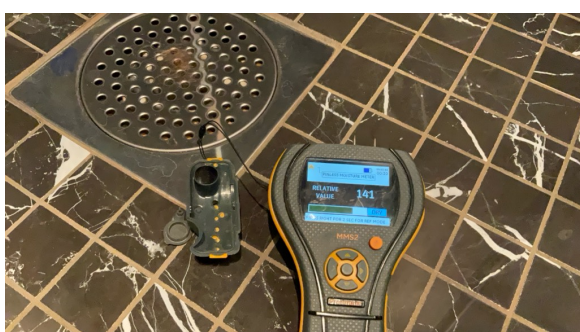
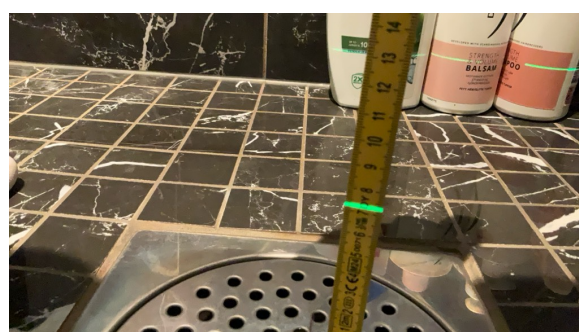
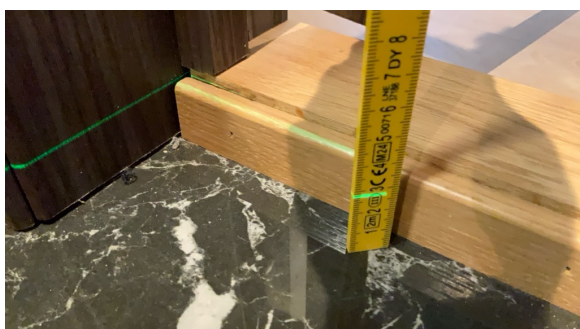
### TG 1 Overflater Gulv

Det er målt ca 44 mm høydeforskjell på gulv fra dørterskel til topp slukrist. Fliser på gulv med gulvvarme. Fallforhold på gulvet er målt og funnet tilfredsstillende. Ved enkle fuktsøk ble det ikke registrert unormale verdier. Det dusjes direkte på gulv/vegg, noe som gir økt belastning på konstruksjonene.

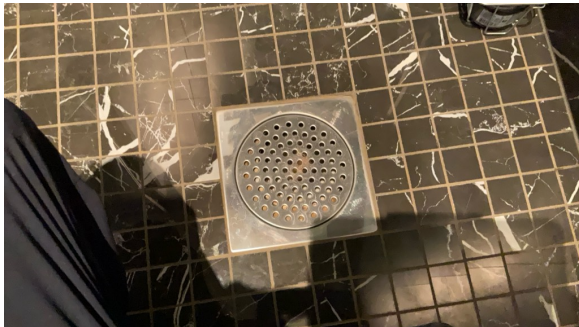
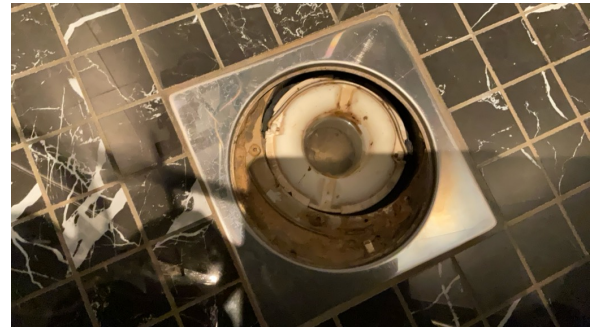
### TG 1 Sluk, membran og tettesjikt

Plastsluk. Det foreligger dokumentasjon fra rørlegger sluk og alt rørarbeid. Vedr tettesjikt er det ikke frevist dokumentasjon, men dette forutsettes foreligge da det er utstedt ferdigattest på bygget.

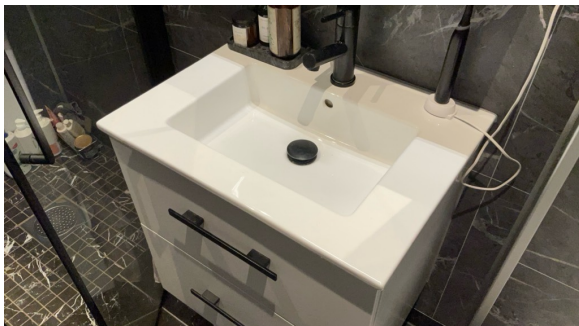
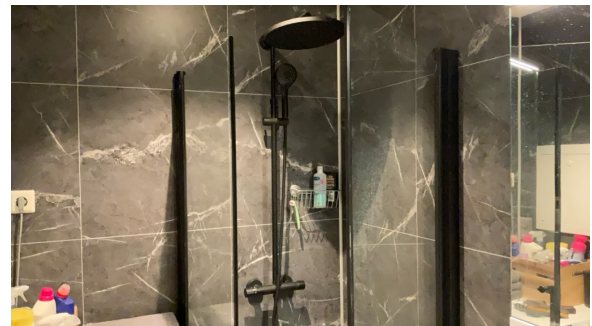
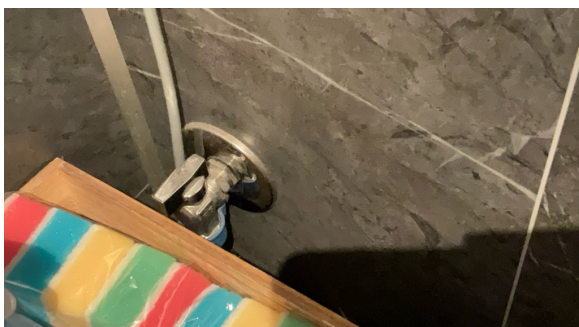
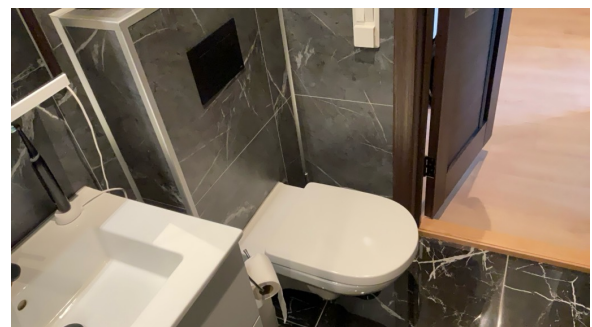
### TG 1 Sanitærutstyr og innredning

Innredning med servant, dusjhjørne med garnityr, blandebatteri og glassdører, gulvmontert toalett og opplegg vaskemaskin. Det registreres ingen avvik på sanitærutstyr og innredninger utover normal bruksslitasje og det virker til at bygningsdelene oppfyller sin tiltenkte funksjon på befaringsdagen.

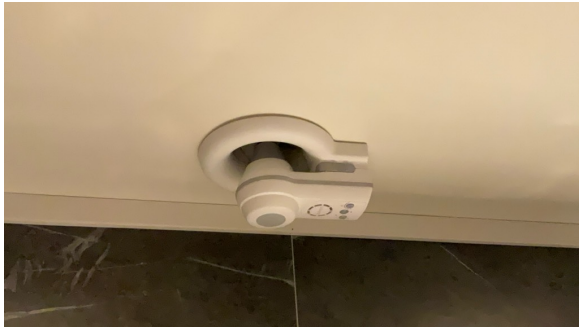
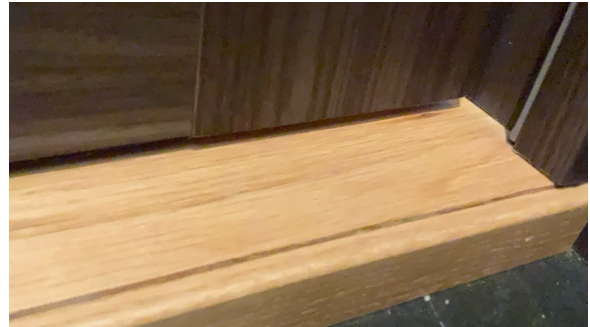
### TG 1 Ventilasjon

Mekanisk avtrekk. Tilluft i dør. Det er varme i gulv.

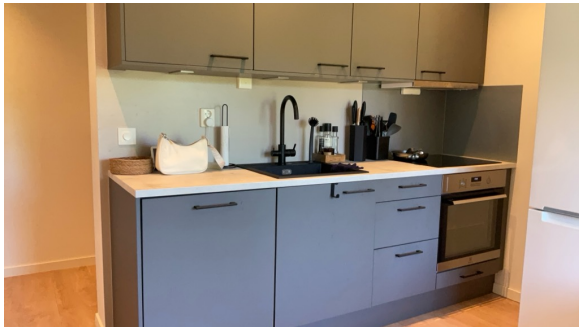
### TG 1 Overflater og innredning

Kjøkken med glatte fronter. Laminerte benkeplater. Nedfelt oppvaskkum i sort kompositt med 1-greps blandebatteri. Integrert platetopp, stekeovn, oppvaskmaskin og avsatt plass til kjøleskap. Vannstoppersystem med sensorer og komfyrvakt er registrert. Ved fuktsøk på overflater i skap og gulv er det ikke registrert måleverdi som indikerer fukt. Praktisk kjøkken med god skap- og benkeplass. Det er normalt at innredninger og fronter kan være/er utsatt for slitasje. Det kan derfor være enkelte skader/slitasjer som betraktes som mindre overflateskader. Slike skader blir derfor ikke spesifisert, vurdert eller bemerket. Innredninger synes å oppfylle sin tiltenkte funksjon.

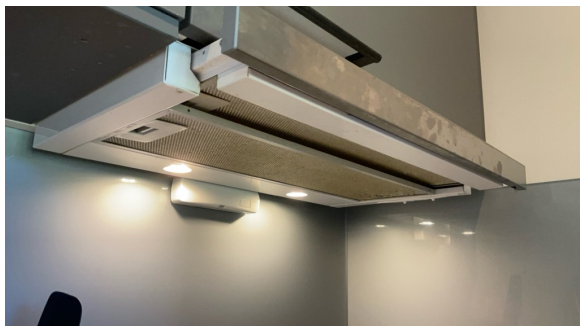
### TG 2 Avtrekk

Det er kun kullfilterventilator på kjøkkenet og heller ikke andre forserte/mekaniske avtrekksløsninger fra kokesonen.

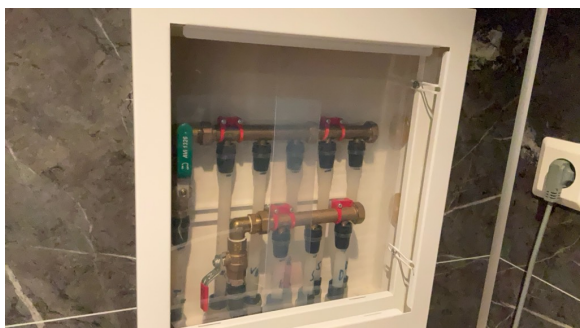
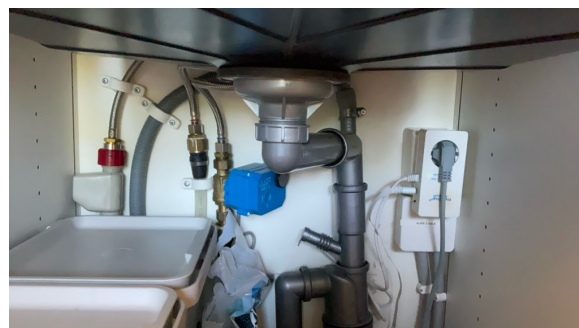
### TE 1 Vannledninger

Synlige vannrør i: Plast, rør-i-rør. Sanitærinstallasjoner er blant de delene i en bygning som har kortest levetid, er vanskeligst å vedlikeholde, og forårsaker flest vann- og fuktskader. Erfaring viser at hele sanitærinstallasjonen skiftes minst en til to ganger i løpet av bygningens levetid. I tillegg må komponenter som f.eks. armaturer skiftes oftere.

Røranlegget oppfyller sin tiltenkte funksjon. Anlegget er ikke teknisk vurdert. Bygningssakkyndig er ikke VVS fagmann. Bunnledningene og utvendige ledninger er nedgravd og ikke tilgjengelig for inspeksjon.

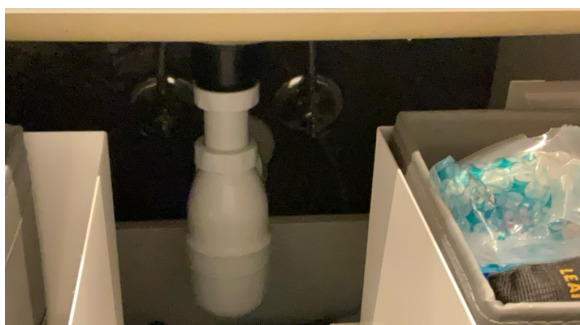
### TE 1 Avløpsrør

Synlige avløpsrør i: Plast. VVS anlegg er ikke den bygningssakkyndiges kompetanseområde. Det gjøres oppmerksom på at herværende kontrollen kun er en stikkprøvekontroll, og gir ingen garanti for at anlegget er feilfritt.

Avløpsanlegget oppfyller sin tiltenkte funksjon. Normal levetid for installasjoner er ca. 30-50 år, men kan variere avhengig av rørmateriale, egenskapene til avløpsvann og vedlikeholdet. Sanitærinstallasjoner er blant de delene i en bygning som har kortest levetid, er vanskeligst å vedlikeholde, og forårsaker flest vann- og fuktskader. Erfaring viser at hele sanitærinstallasjonen skiftes minst en til to ganger i løpet av bygningens levetid. Anlegget er ikke teknisk vurdert. Bunnledningene og utvendige ledninger er nedgravd og ikke tilgjengelig for inspeksjon.

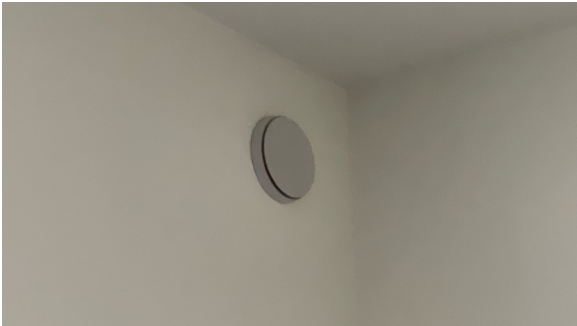
## TG 2 Ventilasjon

Boligen tilfredstiller ikke dagens krav til ventilasjon. Ventilasjonen består av naturlig ventilasjon. Frisk tilluft blir tilført gjennom ventil i yttervegg, ventiler i vindu eller gjennom aktiv lufting med vinduer. Brukt luft trekkes ut uten bruk av vifter. Det er mekanisk avtrekk fra bad og kjøkken.  
Oppvarming med panelovner og varmekabler. Varmekabler og termostater er ikke funksjonstestet.  
El-anlegg med automatsikringer. I hovedsak skjult ledningsnett. Sikringsskapet er plassert i gang. .

Ventileringen er ikke i henhold til dagens krav. Tiltak må vurderes ut fra bruk/behov. Det kan være at borettslag/sameie har egne vedtekter som hindrer montering av mekanisk avtrekk/balansert ventilasjon, anbefalt tiltak må derfor avklares nærmere med styret i borettslag/sameie før det eventuelt kan gjennomføres.

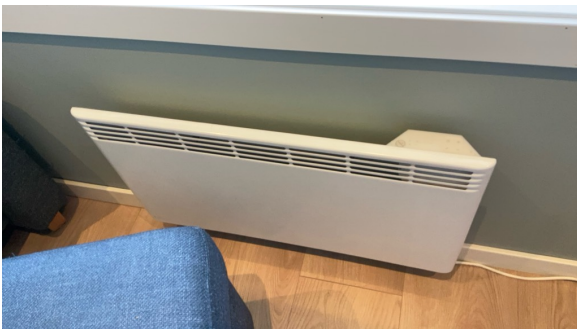
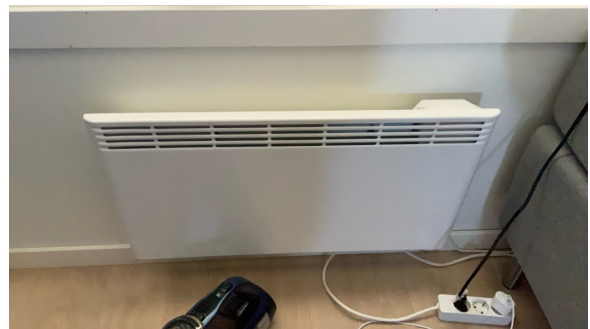
## TG 1 Varmesentral

Oppvarming med panelovner og varmekabler. Varmekabler og termostater er ikke funksjonstestet.
