# Vassledvegen 23 4355 KVERNALAND

## Tilstandsrapport Eierskifte

Boligtype: Leilighet i flermannsbolig

Byggeår: 2022

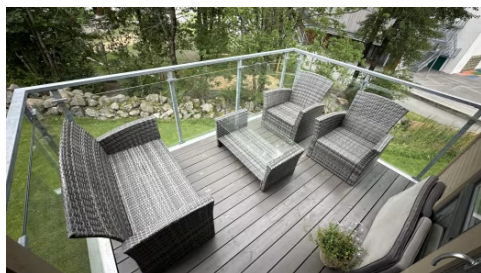
### 6.1 Balkong, terrasse, platting

| Tekking på balkong ikke kontrollert pga. terrassebord.<br>Stedvis tørkesprekker og avskalling i overflate terrassebord.<br>Påregnelig med rengjøring/overflatebehandling.<br>Nærmere kontroll av tekking ved tilgang. | |

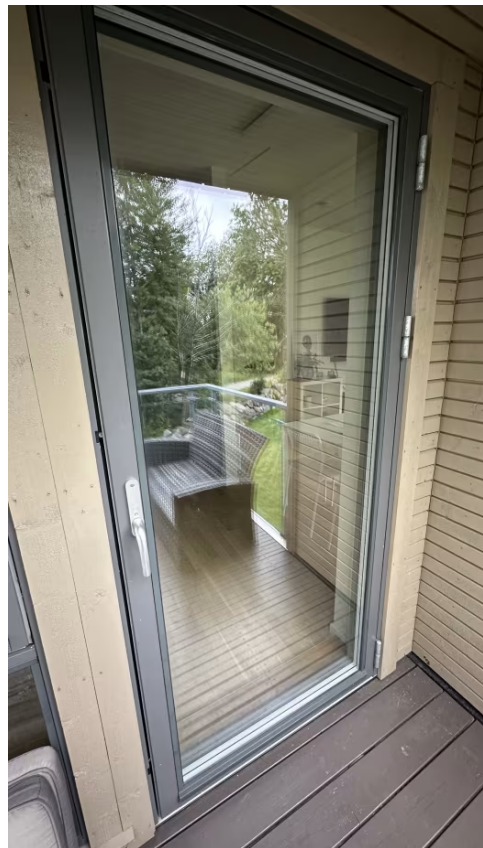
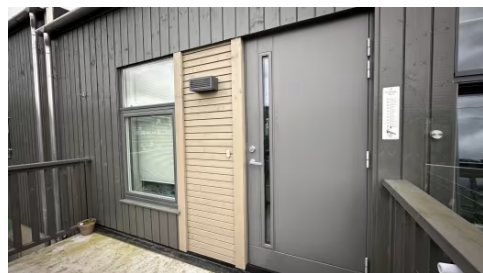
### 6.2 Vinduer og dører

| <p>Vinduer og dører vurderes å være i normal stand med hensyn til alder.</p> <p>Merknad:</p> <ul style="list-style-type: none"> <li>-Balkongdør henger, påregnelig med mindre justering.</li> <li>-Stedvis iring i hengsler/beslag, påregnelig normalt.</li> </ul> <p>Det ble ellers ikke registrert skader eller behov for tiltak utover normalt vedlikehold.</p> <p>Normal tid før utskifting av stålvinduer/ aluminiums vinduer er 30 - 50 år.</p> <p>Normal tid før kontroll og justering av vinduer, hengslede er 2 - 8 år.</p> <p>Normal tid før utskifting av trevindu er 20 - 60 år.</p> <p>Normal tid før kontroll og justering av tredører er 2 - 8 år.</p> <p>Normal tid før utskifting av tredører og aluminiums dører er 20 - 40 år.</p> | |

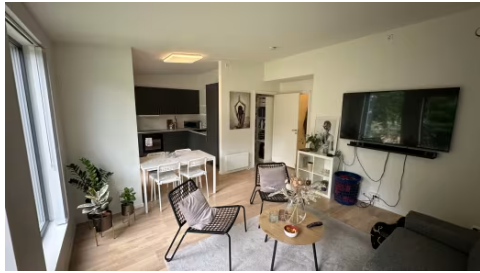
## 6.4 Etasjeskille og gulv på grunn

| <p>Gulv i betong kan ja forskjellig krymping/nedbøy, mindre ujevnheter er ikke unormalt. Toppdekker og overflater i fremstår i normal stand iht. alder.</p> <p><b>Merknader:</b></p> <ul style="list-style-type: none"><li>-Stedvis riss i overgang overgang tak/vegg, samt innvendige hjørner, påregnelig normalt ved listefri utførelse.</li><li>-Gulvlister gliper enkelte stedvis fra toppdekke/vegg plater, skyldes trolig krymp/svinn i konstruksjonen.</li></ul> <p>Enkel nivellering<br/>Ved enkel og vilkårlig nivellering registreres det høydeforskjell på mellom 0-10 mm avvik på total planhet i bolig.<br/>Det er ikke registrert avvik som tyder på svekkelser i konstruksjonen.</p> | |

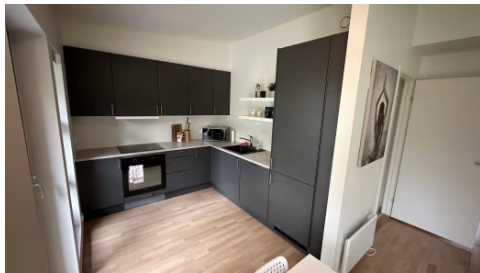
## 6.5 Kjøkken

| <p>Kjøkkeninnredning med slette fronter og laminert benkeplate. Innredningen fremstår med normal tilstand i henhold til alder.</p> <p><b>Merknader:</b></p> <ul style="list-style-type: none"><li>-Mindre skade i skuffe i kjøleskap.</li><li>-Begynnende svelling i benkeplate ved oppvaskmaskin, anbefaler impregnering/forsegling for å hindre videre utvikling.</li></ul> <p><b>Generell info:</b><br/>Avløpsrør under kjøkkenvask bør etterstrammes med jevne mellomrom, dette fordi disse over tid glir fra hverandre ved bruk av varmt og kaldt vann, og kan forårsake fuktskade i skap og eventuelt nærliggende gulv.</p> | |

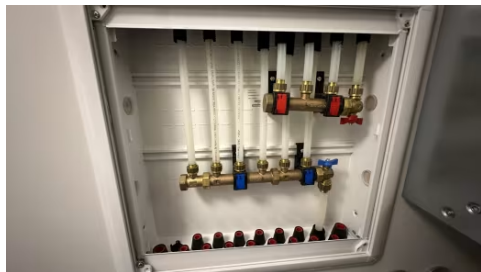
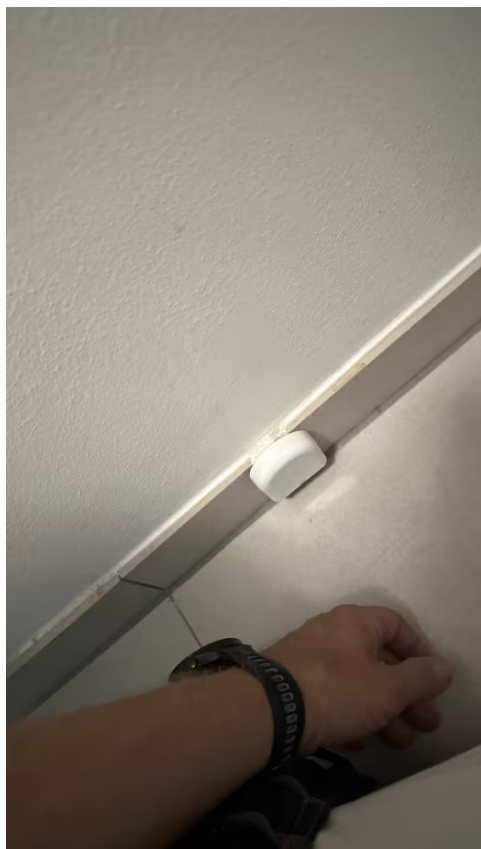
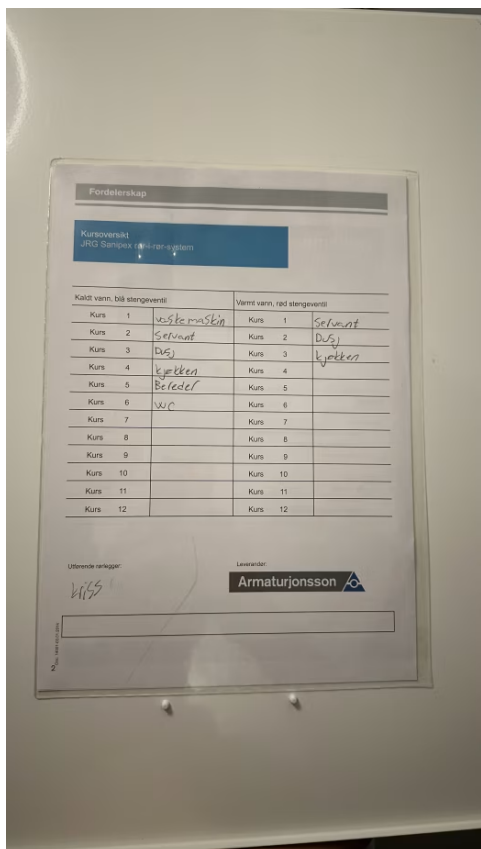
## 6.8 Vannledninger

Vannrør fra antatt byggeåret, ingen spesielle avvik registrert på synlig opplegg.

- Stoppekran anbefales sikret.
- Løs festet ramme omliggende fordeler skap for vann.

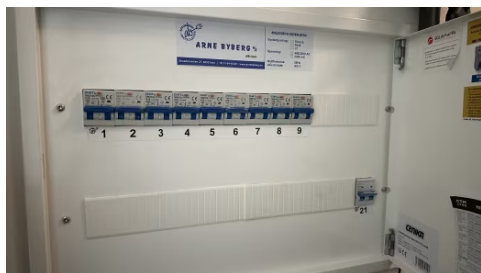
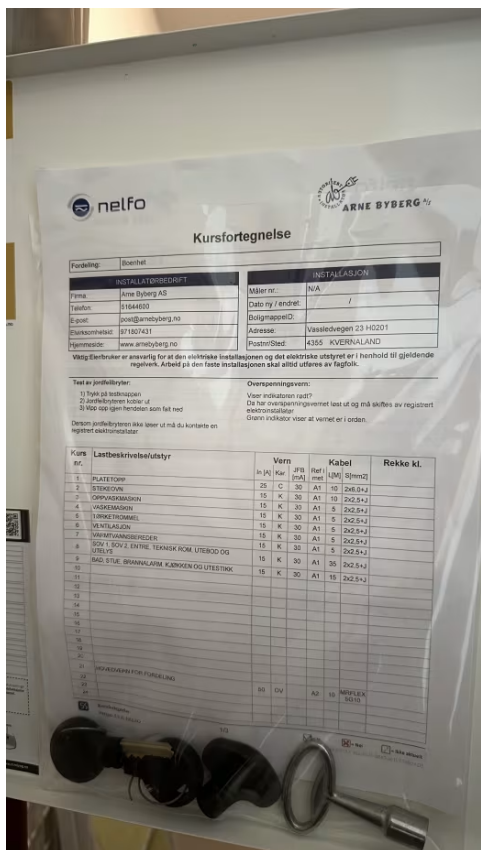
## 6.9 Elektrisk

Elektriske anlegget fra antatt byggeåret, ingen spesielle avvik registrert på synlig opplegg.  
Merknad:

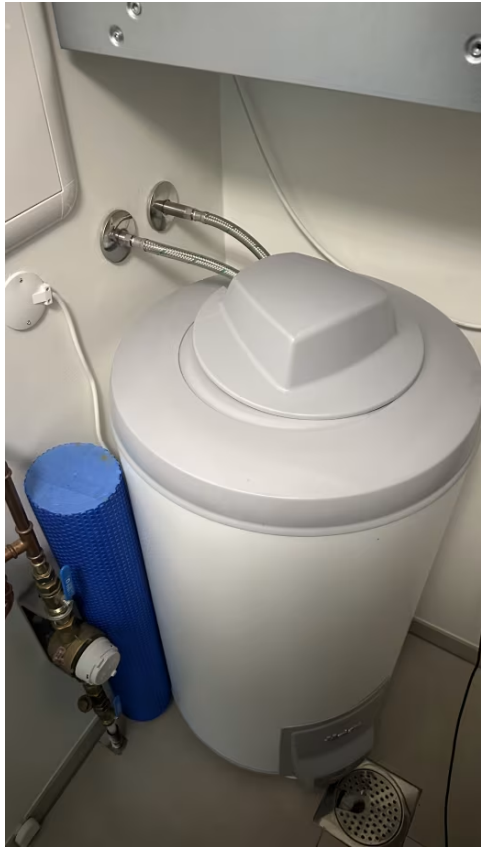
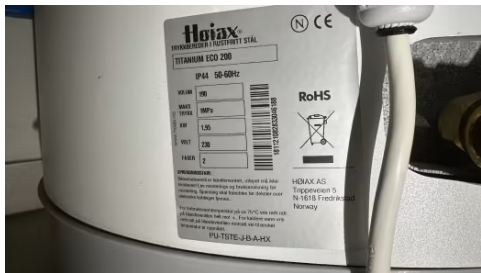
## 6.10 Varmtvannsbereder

Bereder (190L) fra antatt 2022, ingen avvik registrert.

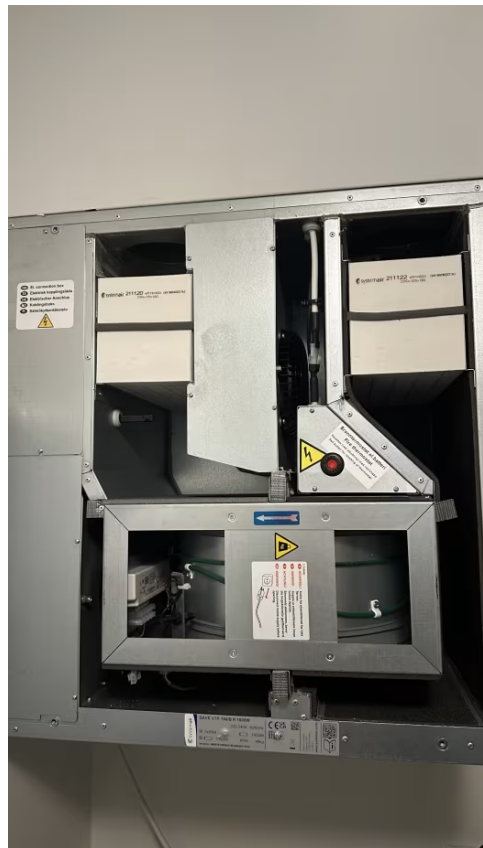
## 6.11 Ventilasjon

| Bygningen har balansert ventilasjon, kanaler bør renses og filtre skiftes med jevne mellomrom for at anlegget skal opprettholde kapasiteten.<br>Ingen avvik/utilstrekkelig luft utveksling registrert. | |

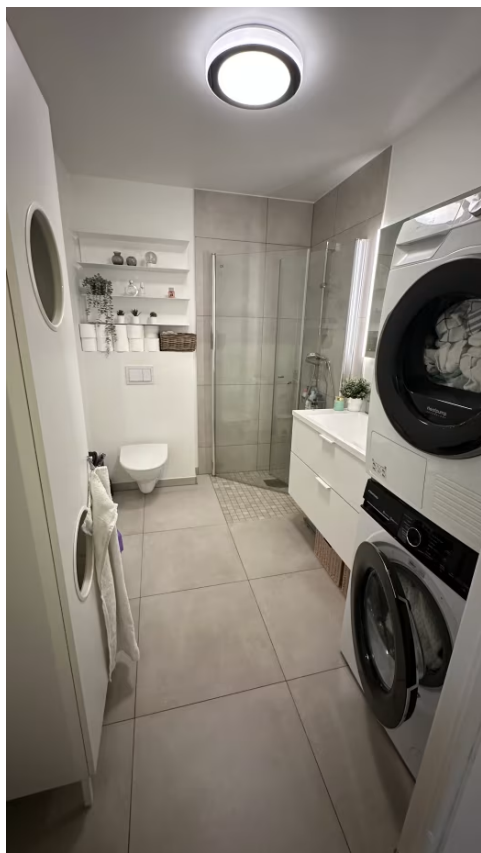
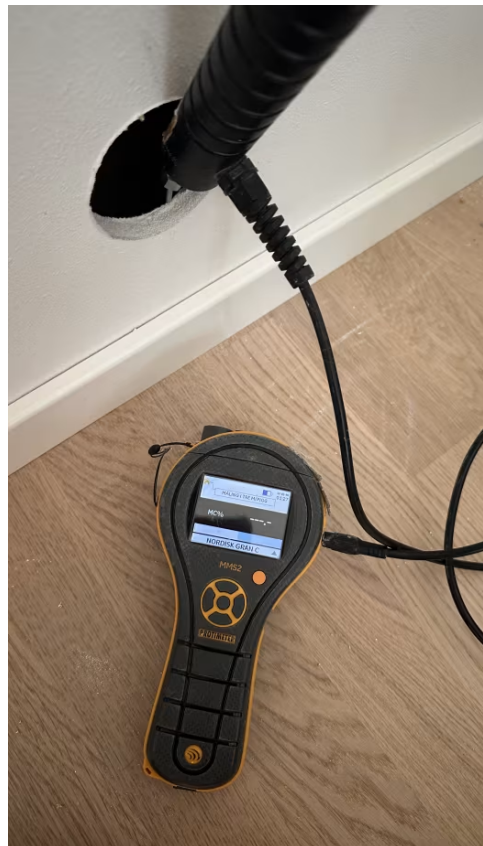
## 6.12 Våtrom: Bad/vaskerom

Flislagte overflater i normal stand iht. alder.

-Gulvet har fall til sluk, men dette er mindre enn referansenivået. Funksjon vil være ivaretatt med 15 mm oppbrett av membran i dørterskel.

-Nærmere kontroll/utbedring av membran i dørterskel.

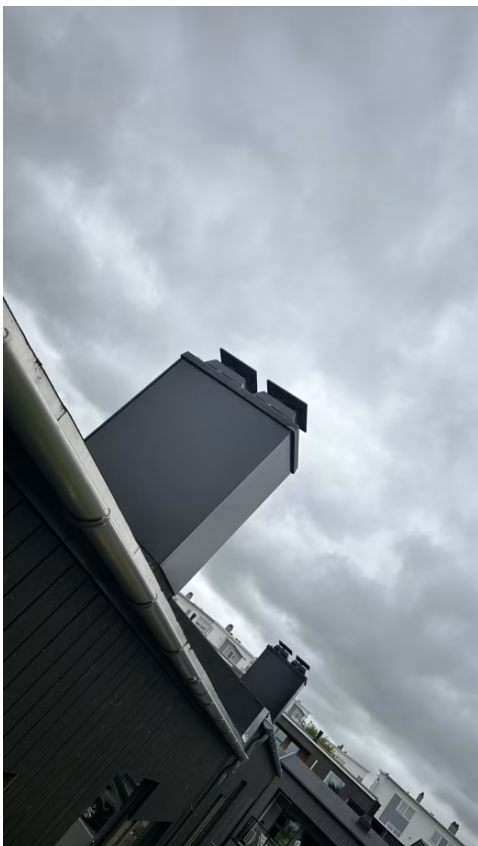
Heldekkende pipebeslag omliggende skorstein over tak, ingen registrerte avvik ved besiktelse fra balkong.
