Tilstandsrapport

Tomannsbolig

Skolevegen 12 C, 6521 FREI

Befaringsdato: 23.10.2024

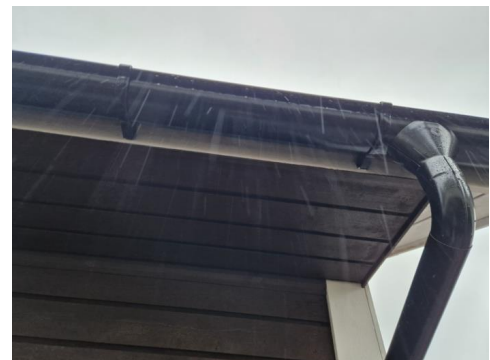
TG 1 Nedløp og beslag

Takrenner, nedløp og beslag er utført i sort stål

Område for drypplekkasjen.

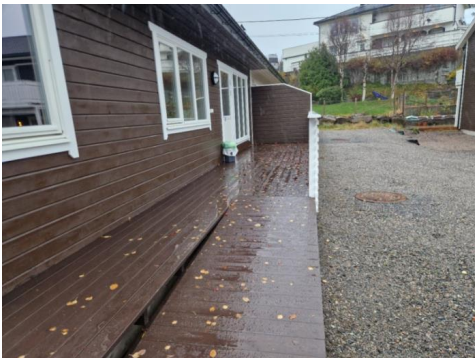
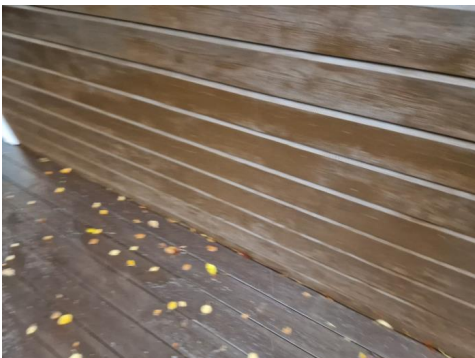
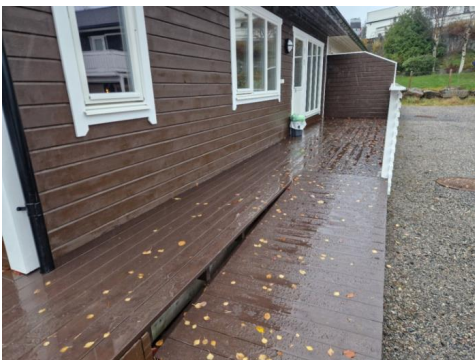
! TG 1 Veggkonstruksjon

Veggkonstruksjonen er kun besiktiget fra overflaten. Konstruksjonen er av bindingsverk, kledd med liggende bordkledning. Luftingen for bordkledningen er umulig å befare ettersom den er tildekket av terrassen.

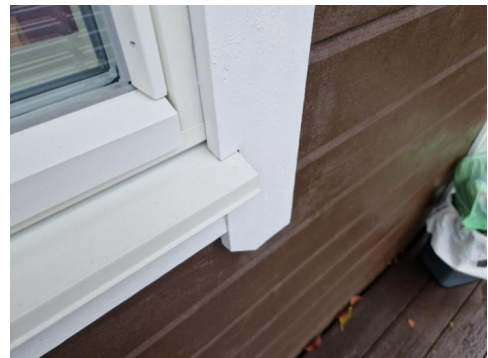
! TG 2 Vinduer

Bygningen har malte trevinduer med 2-lags glass.

- Det er påvist avvik rundt innsettingsdetaljer.

- Det bør gjøres tiltak for å lukke avviket.

Omrammingsbordene bør ha en skrående kant som leder regnvann bort.

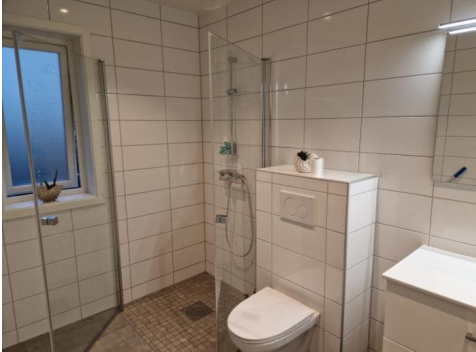
! TG 2 Overflater vegger og himling

- Det er vindu/dør med ikke fuktbestandige materialer i våtsonen (ved vask, dusj, badekar, osv.), løsningen eller byggematerialet er uegnet

- Uegnede materialer må fuktbeskyttes/utskiftes.

Det bør gjøres undersøkelser om vinduet er egnet i våtsoner.

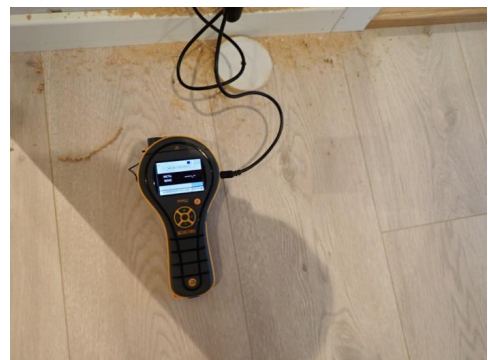
TG 0 Tilliggende konstruksjoner våtrom

Hulltaking er foretatt uten å påvise unormale forhold. Hulltaking er foretatt fra gangen. Fuktkvotemåling (vekt%) i konstruksjonen ble målt til 7.

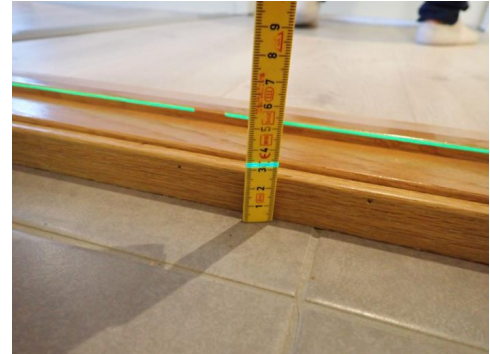
TG 1 Overflater vegger og himling

- Det er påvist avvik i fallforhold til sluk i forhold til krav i forskrift på byggetidspunktet.
- Det er påvist avvik i krav til høydeforskjell/fall-løsning på våtrommet.

Det må gjennomføres ytterligere undersøkelser for å kunne dokumentere at våtrommet oppfyller de forventede kravene som stilles til våtrom. Fall er målt topp flis ved terskel til topp sluk.

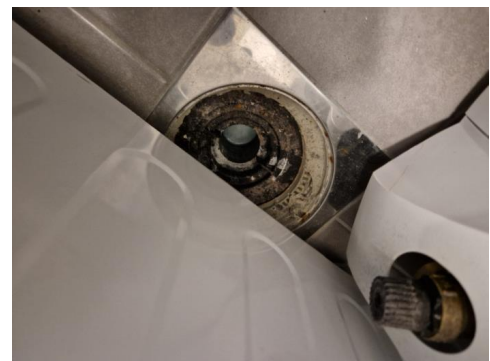
TG 2 Sluk, membran og tettesjikt

- Innhent dokumentasjon, om mulig.

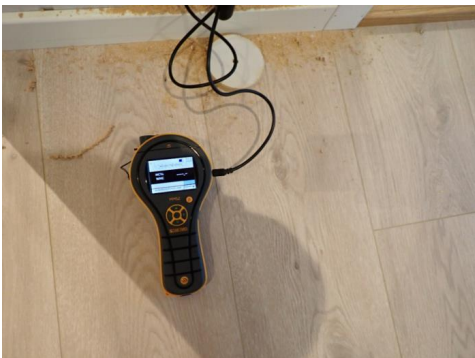
TG 0 Tilliggende konstruksjoner våtrom

Hulltaking er foretatt uten å påvise unormale forhold. Hulltaking er foretatt fra gangen. Fuktkvotemåling (vekt%) i konstruksjonen ble målt til 7.
