# Tilstandsrapport

Boligbygg med flere boenheter

Gamle Isevei 64 C, 1738 BORGENHAUGEN

Befaringsdato: 27.08.2025

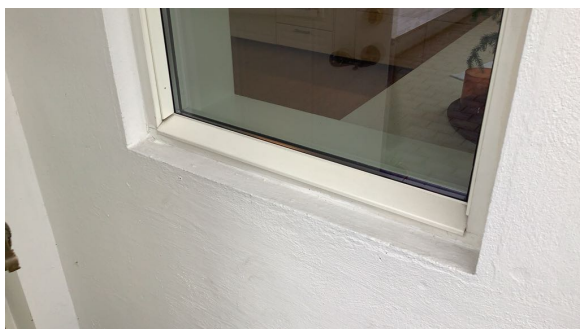
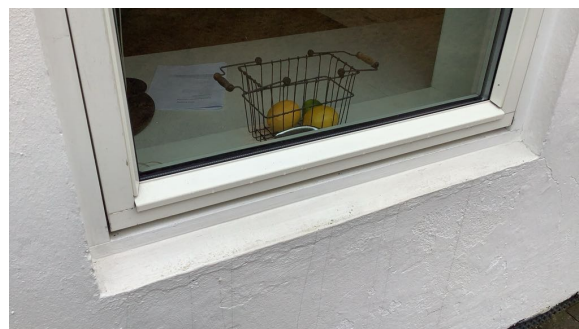
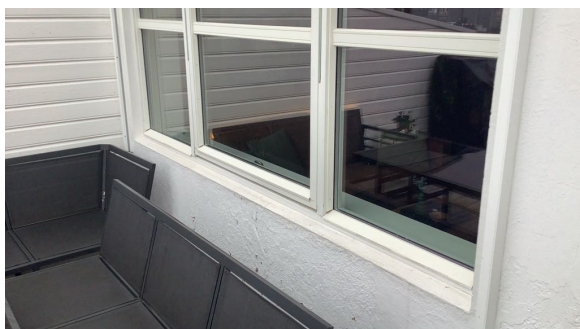
Det er ikke montert vannbrettbeslag på vinduer, noe som øker risikoen for fuktinntrengning i veggen.

Monteringsfugen mellom bunnkarmen og veggen er spesielt utsatt for værpåkjenning. Under vinduet bør det derfor monteres et beslag eller en plate som beskytter veggen nedenfor mot vanninntrengning. Hvis vinduet ligger utsatt til for slagregn, er det helt nødvendig å montere sålbenkbeslag.

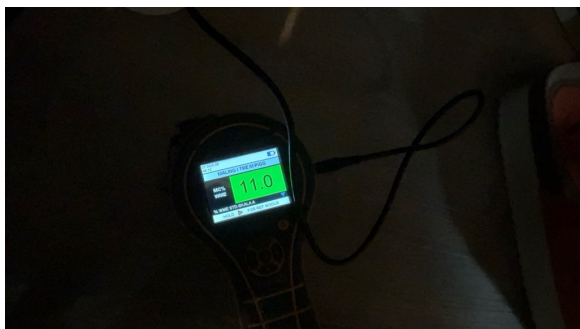
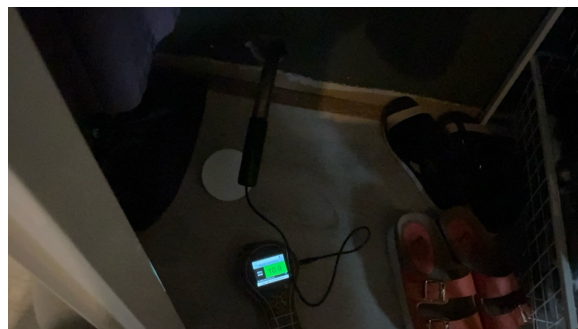
Gulvet har laminat. Veggene har plater. Hulltaking er foretatt uten å påvise unormale forhold. Det gjøres oppmerksom på at innkledning av murkonstruksjoner under terrengnivå alltid er å betraktes som en risikokonstruksjon med fare for magasinerings av fukt. Innredede kjellere er en risikokonstruksjon. Ved utforede yttervegger under terreng er det viktig at drenering fungerer 100%.

Det er plast bak veggplater. Frem til 1990-tallet satte man også inn en fuktsperre av plast. Den skulle stoppe fukten fra å nå den innvendige kledningen og rommet. Denne typen konstruksjon har gitt opphav til mange mugg- og råteskader. Det ble ikke målt høye fuktverdier i et hull som ble inspisert.

Vegger bør undersøkes nærmere og følges med på.

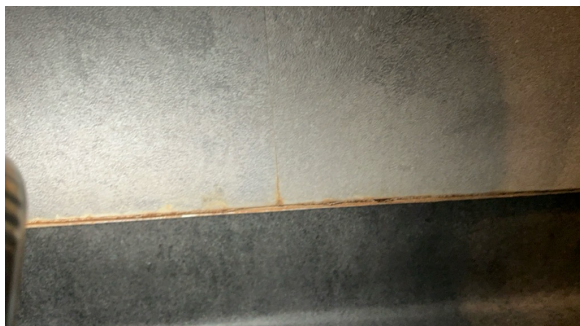
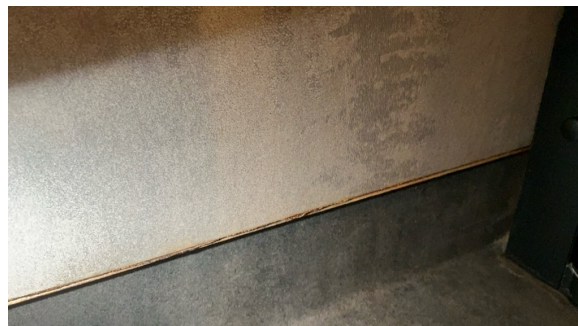
- Det er påvist tegn til fuktskader i overflater.

Påbegynnende fuktskade i bunn av våtromsplater i ved dusjhjørne.

- Overflater må utbedres eller skiftes.
- Påviste fuktskader kan føre til muggvekst over tid, noe som kan påvirke innneklimaet. Dersom skadene utvikler seg, kan dette svekke bygningens konstruksjon og medføre større skader på tilstøtende konstruksjoner.

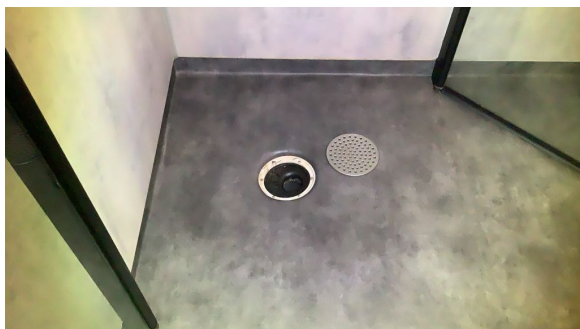
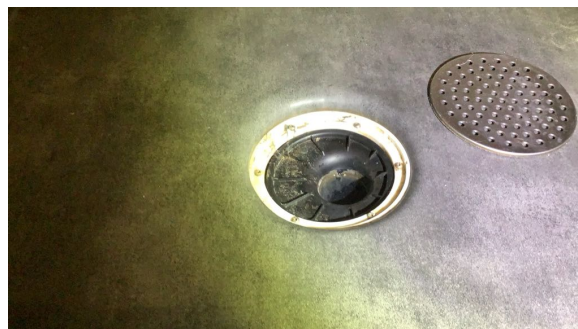
- Det er påvist avvik i fallforhold til sluk i forhold til krav i forskrift på byggetidspunktet.

Det er plastsluk fra byggeår og synlig vinylbelegg fra 2023 som tettesjikt. Det dusjes direkte på vegger og gulv. Direkte vannbelastning på vegger og gulv kan på generelt grunnlag gi økt risiko for fukt i bakenforliggende/tilstøtende konstruksjoner.

Det er påvist mangelfull/feil utførelse rundt rørgjennomføringer under servant som gir fare for fukt i konstruksjonen i våtsone.

Løsningen/utførelsen rundt rørgjennomføringer gir fare for fukt inn i konstruksjoner.

- Sluket må sjekkes og rengjøres jevnlig.
- Eldre sluk av plast er ofte utsatt for lekkasjer og særlig i overganger. Eventuelle lekkasjer kan medføre fuktskader på tilliggende konstruksjoner.

**Kostnadsestimat: 10 000 - 50 000**

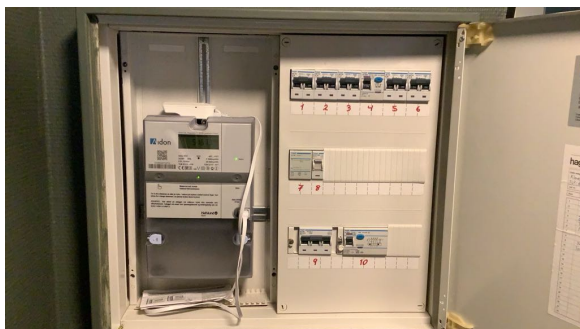
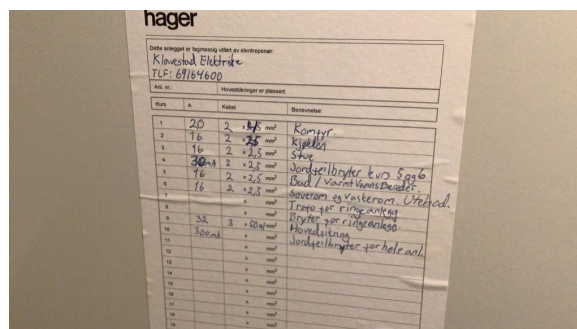
Ja Det er ikke foretatt kontroll av det elektriske anlegget i løpet av de siste 5 årene. Det anbefales en gjennomgang av en registrert elektroinstallasjonsvirksomhet.
