# Fageråsen 1314 B

## 2420 TRYSIL

### Tilstandsrapport

### Eierskifte

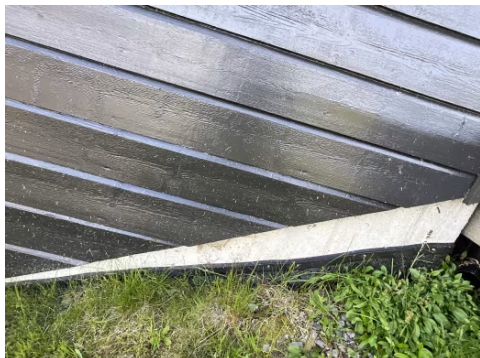
Det registreres knotteplast med topplast ved synlige grunnmurer.

Dreneringen/fuktsikring har nådd en alder som gjør tettheten usikker i tiden som kommer. Normal brukstid for en drenering anslås til å være ca 30 år.

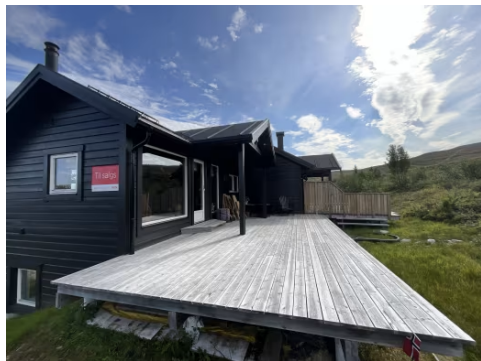
Det er ikke montert rekkverk. Balkonger og terrasser som ligger mer enn 50 cm over terreng skal sikres med rekkverk. (TG3)

Viser delvis overbygget terrasse mot sør.

Rekkverk må monteres iht. krav.

Overflatebehandling må påregnes.

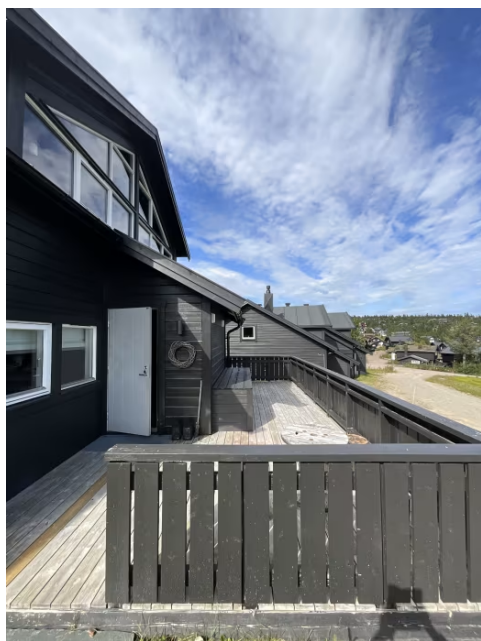
Rekkverkshøyden på terrasse mot nord er målt til 92 cm. Dette er lavere enn dagens forskriftskrav på 100 cm, men tilfredsstillende krav på oppføringstidspunktet. Ingen tiltak er påkrevd.

Viser terrasse mot nord.

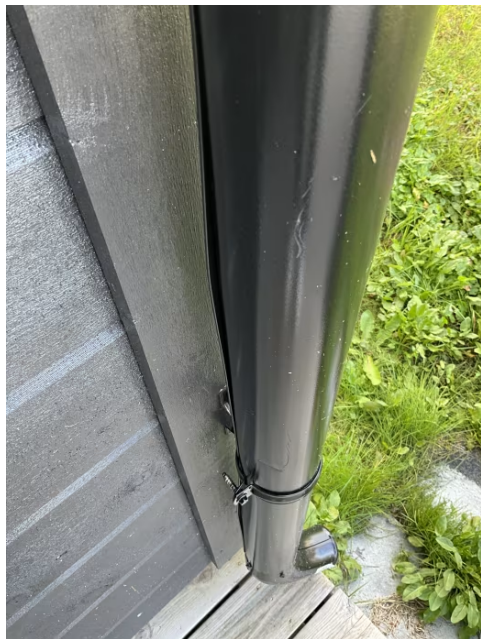
Det ble registrert buling/skade i nedløpsrør som er et symptom på frostspreng.

Utskifting av frostsprengt nedløp må påregnes.

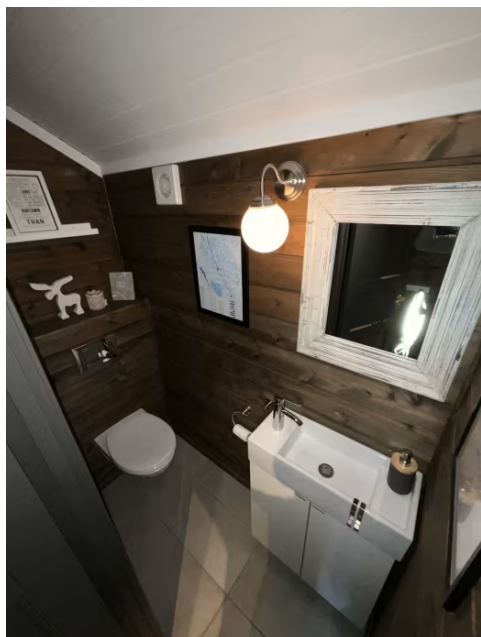
Viser toalettrom i 1.etasje

Det er ikke etablert noen drengåpning for synliggjøring av eventuell lekkasje fra innebygget sisterner, og det er ikke framlagt noen dokumentasjon på annen godkjent løsning.

Det anbefales å etablere tilluftspalte ved dørbblad.

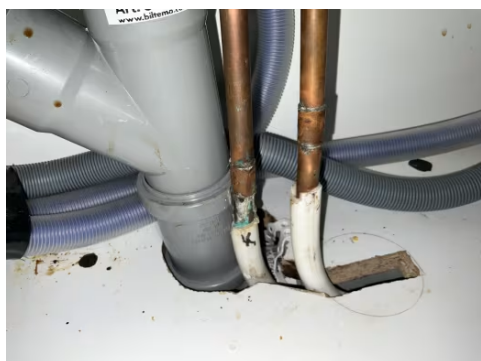
Der registreres irr på kobling under oppvaskkum på kjøkkenet.

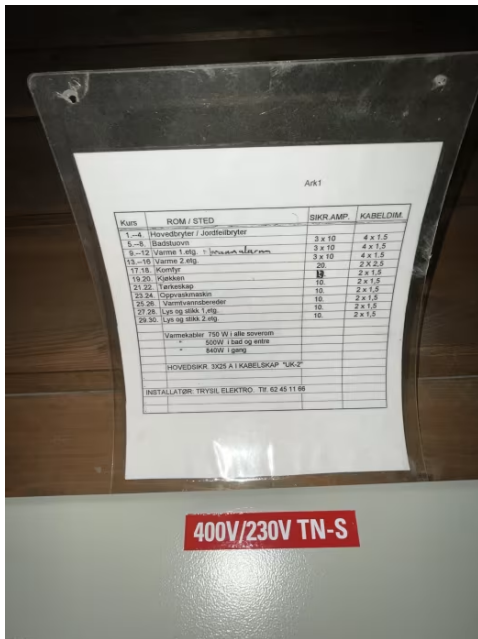
Viser kursfortegnelse.

Det er ikke fremlagt samsvarserklæring på deler av elektrisk arbeid/anlegg montert etter 01.01.1999.

Pga manglende/ ikke fremlagt samsvarserklæring eller annen dokumentasjon anbefales det en utvidet el-kontroll av en elektrofaglig person og nødvendige tiltak vurderes deretter.

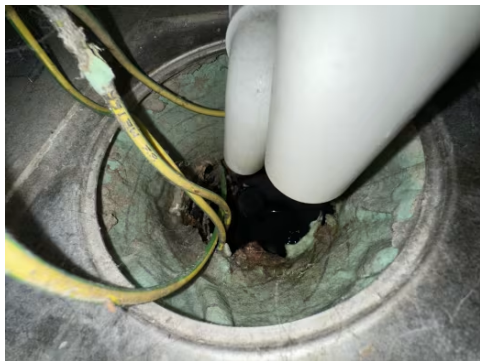
Viser løsningen rundt sluk. Det registreres ikke klemring. Ytterligere undersøkelser anbefales.

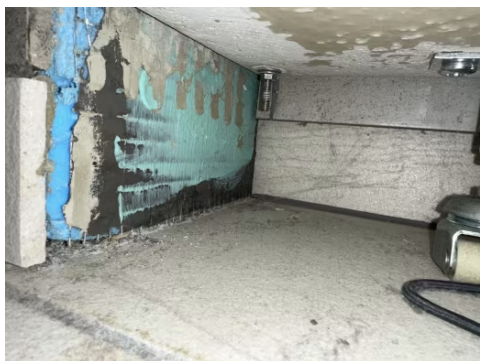
Viser utettheter/manglende arbeid under dusjkabinett.

Det er mulighet for at det kan forekomme vannlekkasje på våtrommet hvor vann ikke vil gå til sluk.

Det anbefales å fortsatt benytte et dusjkabinett for å unngå ytterligere fuktbelastning fra fritt vann på gulv og vegger.

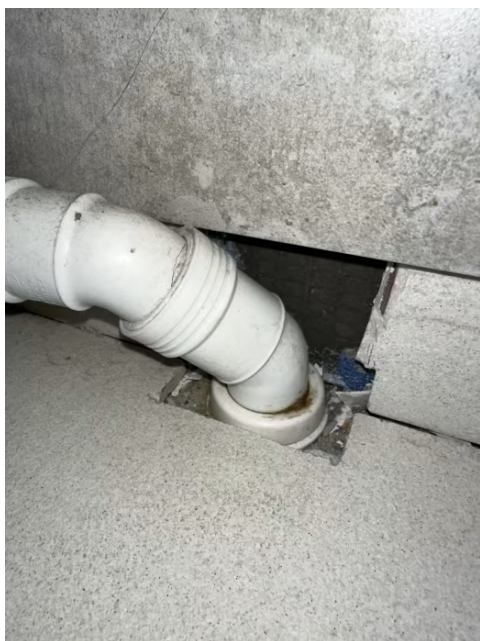
Det er ikke synlige mansjetter / tettesjikt ved rørgjennomføringer i gulv.

Løsningen/utførelsen rundt rørgjennomføringer gir fare for fukt inn i konstruksjoner. Lokal utbedring må vurderes.

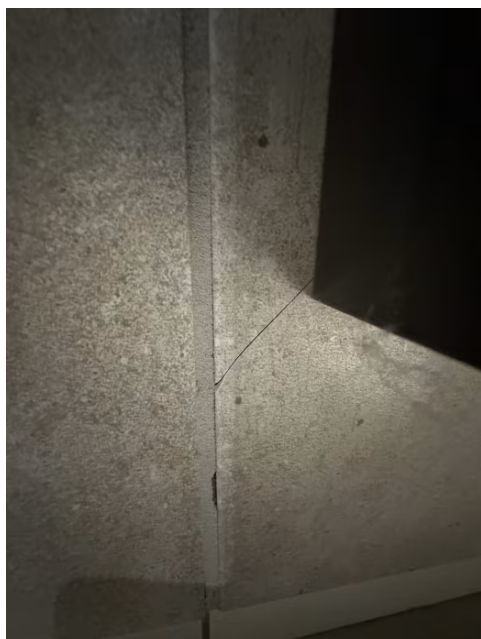
Viser sprekke i veggflis ved innredning.

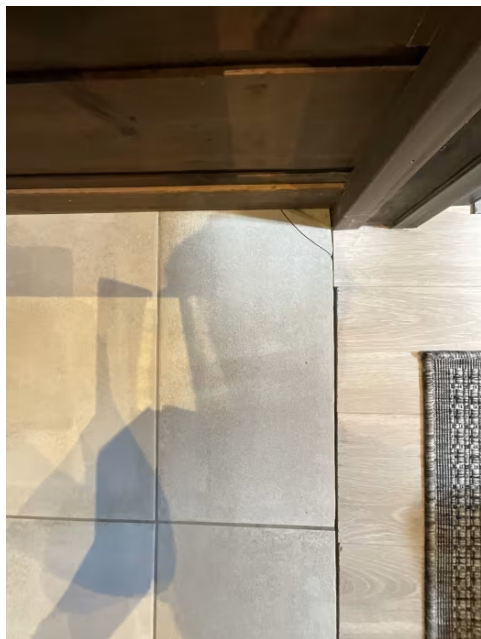
Boom under gulvfliser i gang og sprekk i flis registreres. Utettheter ved terskelløsninger.

Det registreres sprekk i flis ved inngangsparti.
