Tilstandsrapport

📍 Halmbråtåvegen 71 , 2770 JAREN

Oppdragsnr: 19962-1027

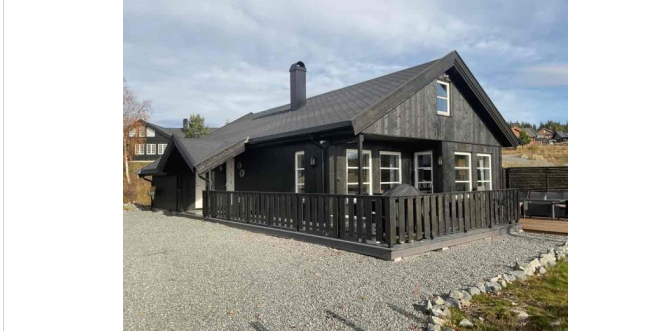
FRITIDSBOLIG

Normal standard på bygget ut ifra alder/konstruksjon - jamfør beskrivelse under konstruksjoner.

Bygget er jevnlig og godt vedlikeholdt.

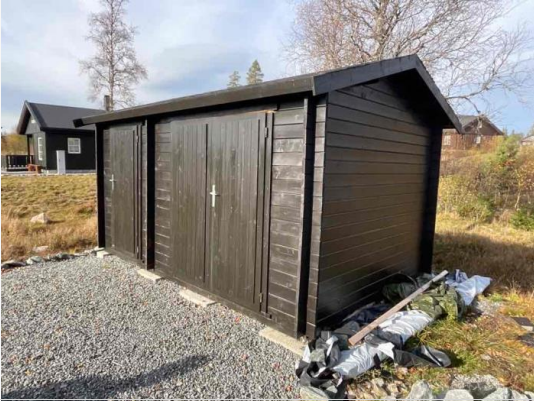
Bod

Normal standard på bygget ut ifra alder/konstruksjon - jamfør beskrivelse under konstruksjoner.

Bygget er jevnlig vedlikeholdt.

Uisolert uthus, kjøpt fra byggevarshandel som moduler.

Den er satt på lecablokker/heller e.l.
