Tilstandsrapport

Boligbygg med flere boenheter

Stasjonsvegen 48 , 4360 VARHAUG

Oppdragsnr.: 21396-1099

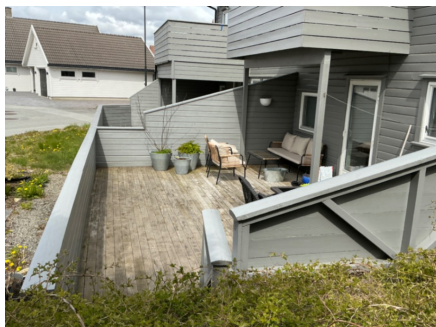
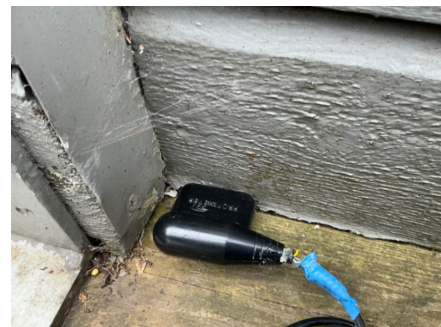
TG 2 er gitt på grunn av spredte fukt- og råteskade på rekkverk. Fremstår ellers med normal slitasje alder tatt i betraktning. Markterrassen er lagt direkte på bakken uten frostsikring, noe som medfører at bevegelser på grunn av tele i bakken må påregnes.

Normaltid for reparasjon av balkong/terrasse 15 - 30 år.

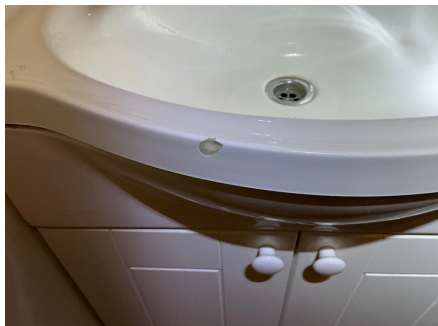
TG 2 på grunn av skade på emalje på vask og noe svelling på dør.

Våtrom fungerer med dette avviket. Bytte av vask kan vurderes.

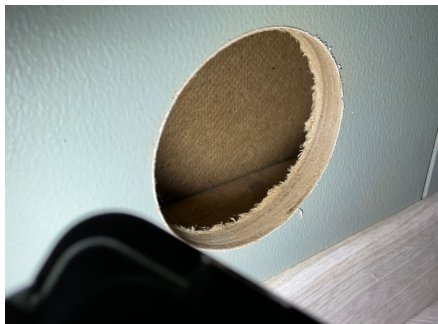
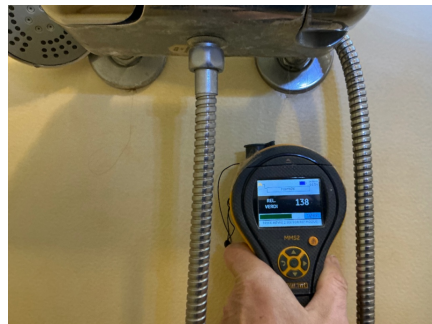
Hull-taking er foretatt fra tilstøtende rom (i stue) mot våt-sone uten å påvise avvik.
