Tilstandsrapport

Boligbygg med flere boenheter

Stasjonsvegen 48 , 4360 VARHAUG

Befaringsdato: 12.05.2026

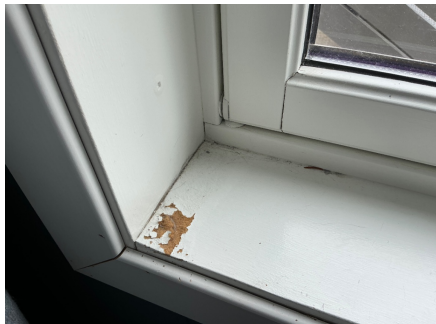
TG 2 er satt fordi vinduene har passert over halvparten av forventet funksjonstid. Dette medfører økt risiko for punktering av glass og et større behov for vedlikehold fremover. Forventet levetid for vinduer er 20–40 år. Vinduet på soverommet fremstår som værslitt.

Skade på vinduskarm i soverom.

Grovt sett så har fellesskapet ansvaret og kostnaden med utvendig/fasade, mens andel/seksjon-eier har vedlikeholds og utbedrings-plikt for innvendig/betjening/rengjøring og forebyggende vedlikehold av bevegelige deler/mekanismer. Regelmessig vedlikehold og inspeksjon kan forlenge levetiden. Normaltid for justering av vindu og dører 2 – 8 år. Manglende vedlikehold kan føre til økt slitasje og utskifting på et tidligere tidspunkt.

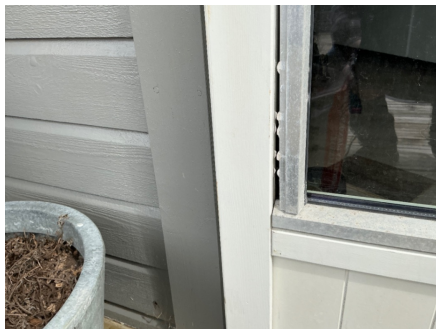
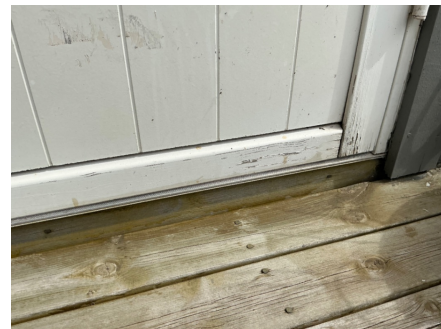
TG 2 er satt fordi dørene har passert over halvparten av forventet funksjonstid. Dette medfører økt risiko for punktering av glass og et større behov for vedlikehold fremover.

Terrasse-dør fremstår som værslitt. Noe svelling på inngangsdør. Utvendig aluminiums-list som holder glass er løsnet på terrasse-dør og beslag ved terskel er ikke montert.

Det bør gjennomføres vedlikehold og nødvendige utbedringer av dørene, inkludert montering av manglende beslag og sikring av løse lister, for å hindre ytterligere slitasje og fuktskader.

Videre bør svelling på inngangsdør utbedres for å sikre funksjon og levetid.

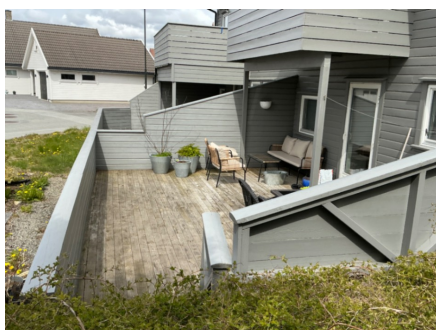
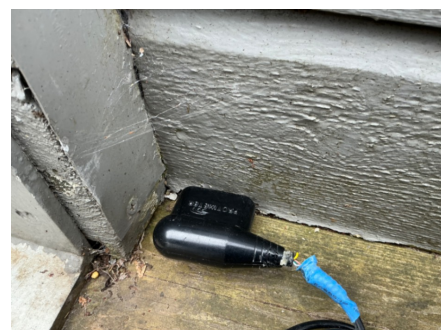
TG 2 er gitt på grunn av spredte fukt- og råteskade på rekkverk. Fremstår ellers med normal slitasje alder tatt i betraktning. Markterrassen er lagt direkte på bakken uten frostsikring, noe som medfører at bevegelser på grunn av tele i bakken må påregnes.

Normaltid for reparasjon av balkong/terrasse 15 - 30 år.

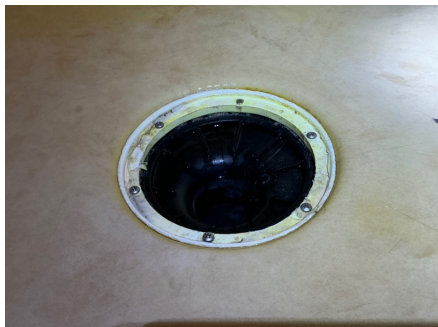
- Mer enn halvparten av forventet brukstid er passert på membranløsningen.
- Mer enn halvparten av forventet brukstid er passert på slukløsningen.

Våtroms-belegg en forventet tid for utskifting på: Kort/middels/lang - 10/20/30 år.

• Overvåk tilstanden jevnlig. For å få tilstandsgrad 0 eller 1 må slukløsningen skiftes ut og sannsynligvis må også membransjiktet skiftes/utbedres. Det er imidlertid vanskelig å si noe om tidspunktet for når dette er nødvendig.

Det anbefales regelmessig rengjøring av sluk for å forhindre at vannstand stiger opp til klemring.

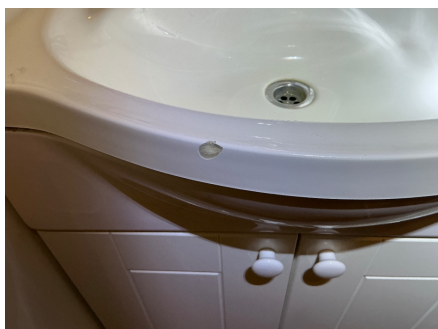
TG 2 på grunn av skade på emalje på vask og noe svelling på dør.

Våtrom fungerer med dette avviket. Bytte av vask kan vurderes.

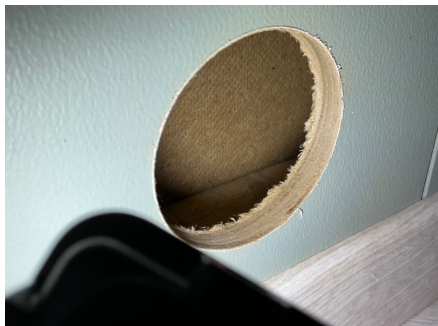
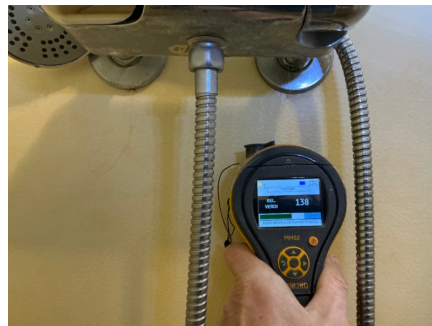
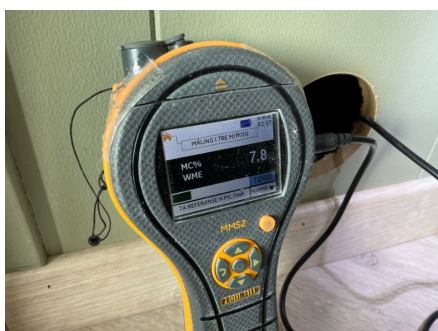
Hull-taking er foretatt fra tilstøtende rom (i stue) mot våt-sone uten å påvise avvik.

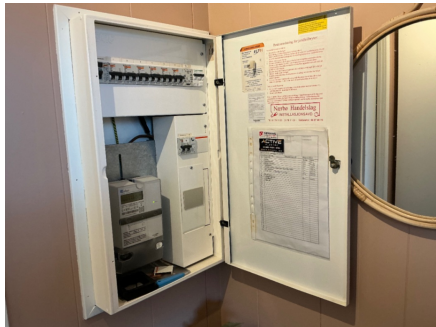
Sikringskap står i entre

Samsvarserklæring for opprinnelig installasjon av elektrisk anlegg foreligger ikke. Samsvarserklæring er dokumentasjon som viser at et elektrisk anlegg eller en installasjon er utført i samsvar med kravene i gjeldende forskrifter. El-anlegget kan ha feil og mangler som en forenklet kontroll ikke vil avdekke. Anlegget er utover dette ikke vurdert av bygnings-sakkyndig.
