# Tilstandsrapport

Boligbygg med flere boenheter

Christinegård 8, 5037 BERGEN

Befaringsdato: 10.04.2026

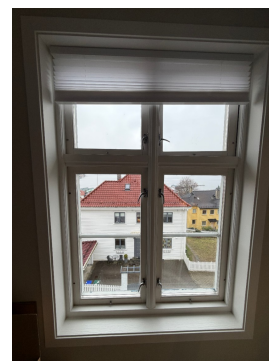
### TG 2 Vinduer

Bygningen har malte trevinduer med 2-lags glass.

Vinduene fremstår i god stand.

Over halvparten av forventet levetid er passert, og det gis TG2 basert på alder og normal slitasje.

TG2 er gitt grunnet alder på vinduer, vedlikehold/utskifting av vinduer må påregnes i tiden som kommer.

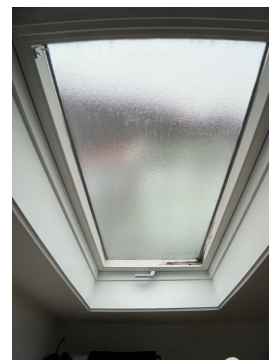
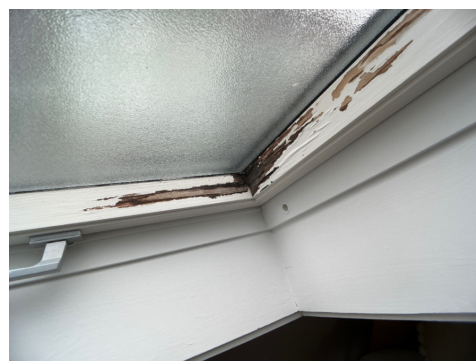
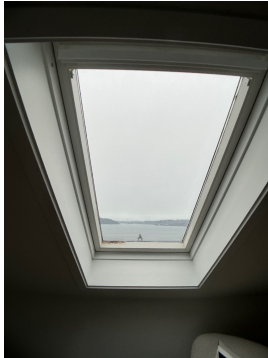
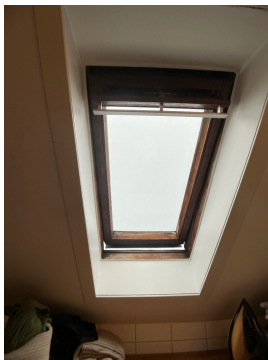
### TG 3 Takvinduer

Bygningen velux takvinduer med 2-lags glass.

- Det er påvist vinduer med fukt/råteskader.

- Vinduer med råteskader må erstattes med nye.

**Kostnadsestimat: 100 000 - 200 000**

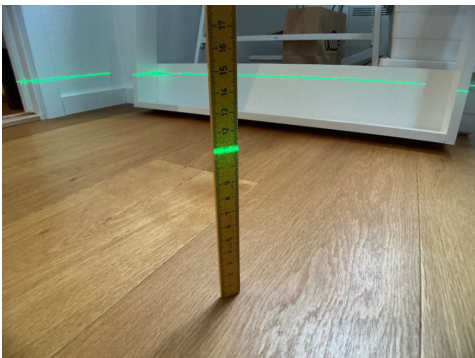
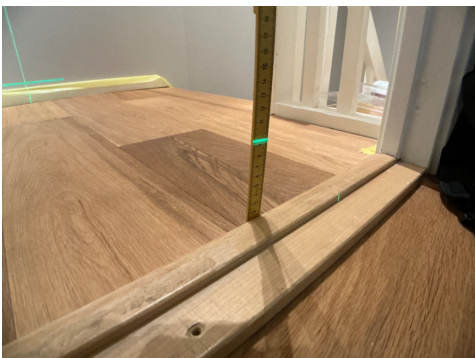
## ! TG 2 Etasjeskille/gulv mot grunn loft

- Det er målt høydeforskjell på mellom 15-30 mm gjennom hele rommet. Tilstandsgrad 2 gis med bakgrunn i standardens krav til godkjente måleavvik.

- For å få tilstandsgrad 0 eller 1 må høydeforskjeller rettes opp. Det vil imidlertid sjelden være økonomisk rasjonelt som et enkeltstående tiltak i en bolig som dette. Dersom boligen en gang skal renoveres, kan man vurdere slike tiltak.

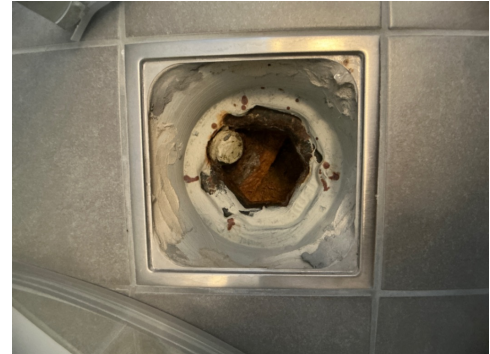
### ! TG 2 Sluk, membran og tettesjikt

Det er eldre soilsluk og smøremembran med ukjent utførelse.

- Mer enn halvparten av forventet brukstid er passert på membranløsningen.
- Mer enn halvparten av forventet brukstid er passert på slukløsningen.

Smøremembran har en naturlig aldriingsprosess i form av kjemisk uttørking. Normal forventet levetid på smøremembran er 10-20 år. Ved å etablere tett dusjkabinett vil badet kunne vare i flere år enn den antatte gjenstående levetiden.

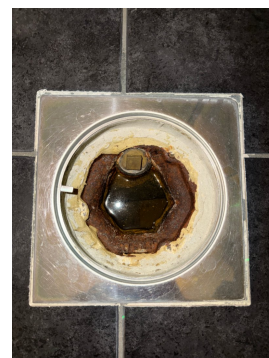
#### Vurdering av avvik:

Smøremembran har en naturlig aldriingsprosess i form av kjemisk uttørking. Normal forventet levetid på smøremembran er 10-20 år. Ved å etablere tett dusjkabinett vil badet kunne vare i flere år enn den antatte gjenstående levetiden.
