Tilstandsrapport

Enebolig

Kjerkevegen 34, 2090 HURDAL

Befaringsdato: 26.02.2025

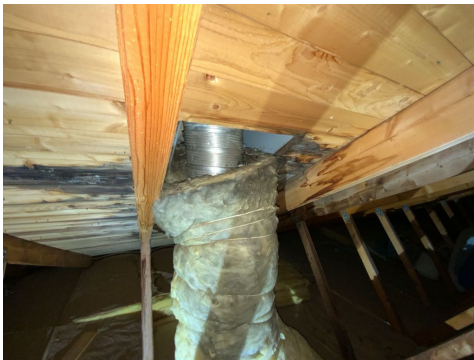
Kontroll rundt rørgjennomføringer.

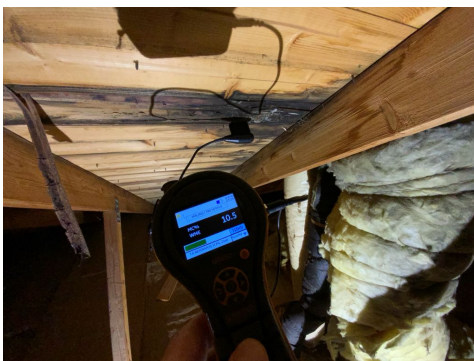
Ingen høy fuktprosent ved fuktmålinger på befaringsdagen.

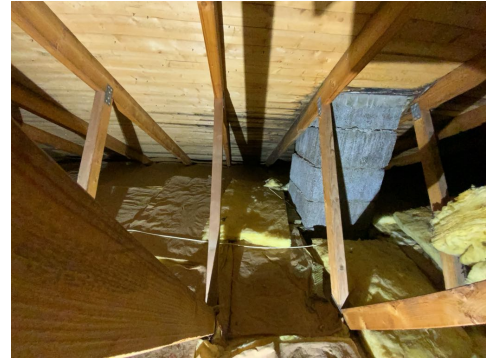
- Det er fra loft/kryploft påvist indikasjoner på at det er punktering av dampsperrer, som medfører svekket effekt av dampsperrfunksjonen.
- Det er påvist avvik rundt gjennomføringer i takflaten.
- Det er påvist fukt-/råteskader i takkonstruksjonen.

Synlige skader rundt pipeløp etter tidligere skader før taktekket ble skiftet i 2014 iht. eiers opplysninger.

- Konstruksjonene må sikres mot råte, sopp og skadedyr.
- Råteskadede konstruksjoner må skiftes ut.

Generell sikring mot skadedyr/mus bør utføres. Det gjøres for øvrig oppmerksom på at taktekke er byttet etter skadet undertak er oppstått. Takkonstruksjonen fremstår med tiltenkt funksjon, men snølast bør jevnlig reduseres ved økt belastning. Pris må innhentes for faktiske kostnader.

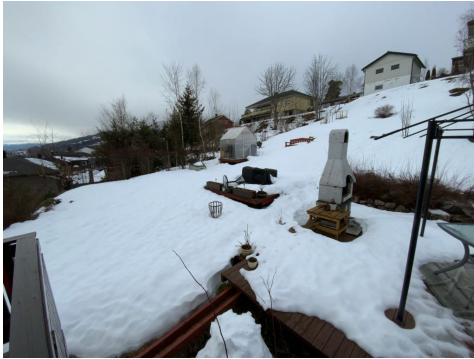
Balkonger/terrasse er snødekt og derfor ikke nærmere vurdert.

- Det bør foretas nærmere undersøkelser av balkong/terrasser når den er snøfri.

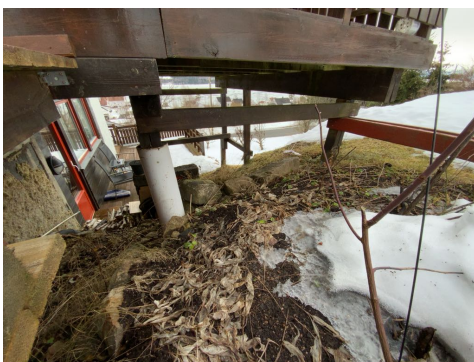
Noe skjevheter på fundamenter.

Fundamenter bør utbedres og bærende stolper bør skiftes ut.

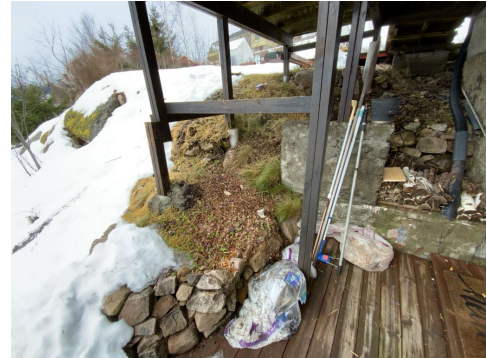
Fundamentering er fravikende teknisk forskrift

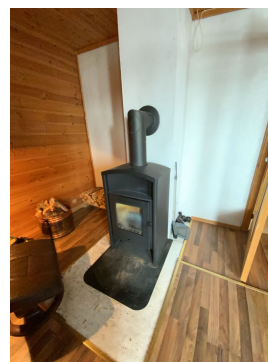
Besiktigelse av ildsted.

- Det bør foretas nærmere undersøkelser av pipeløp.

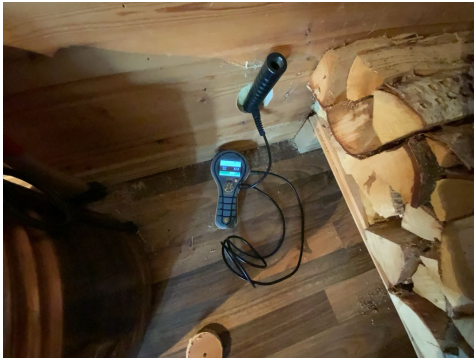
Utført hulltaking på rom under terreng.

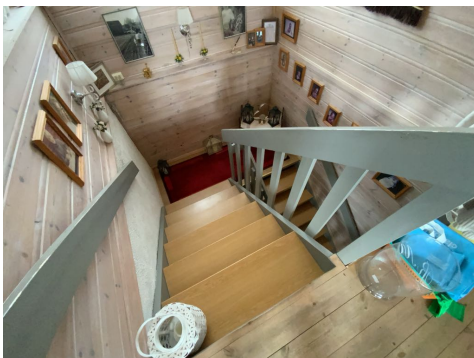
Besiktigelse av trapp.

- Åpninger er såpass store at det ut ifra sikkerhetsmessige forhold anbefales å lage mindre åpninger.
- Rekkverket er såpass lavt at det på grunn av sikkerhetsmessige forhold anbefales økning av høyde.

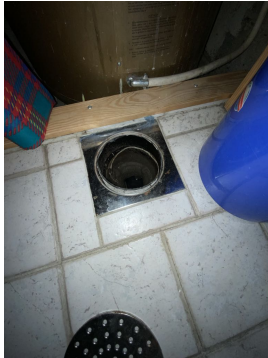
Kontroll av sluk.

- Våtrommet må totalrenoveres. Alle forhold med tettesjikt, våtsone, sluk m.m. må dokumenteres.

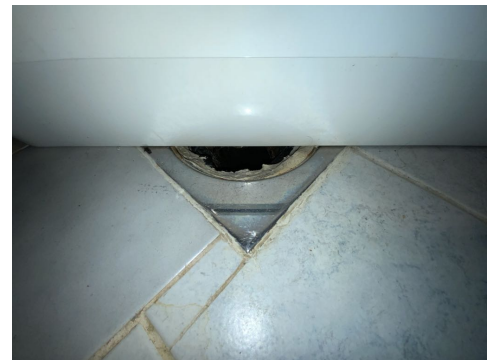
Kontroll av sluk.

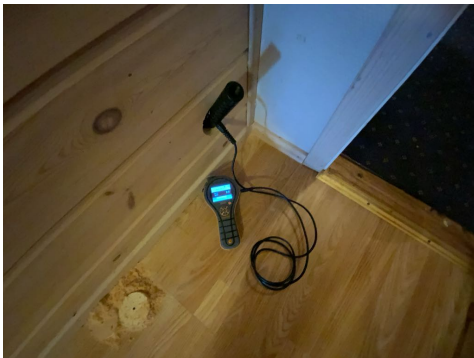
Utført hulltaking.

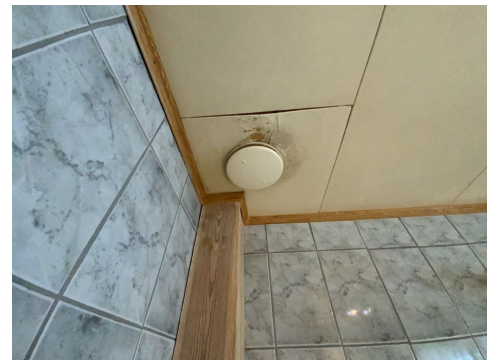
1.etg: Eldre bad fra opprinnelig før 1997. Ingen dokumentasjon på badets oppføring foreligger. Gjenværende forventet levetid vurderes som utgått det kommende oppussing av våtrommet i sin helhet med nytt sluk, nytt belegg/membran, innredning og overflater m.m på kort sikt er påregnelig. Det oppfordres til fortsatt bruk av badekar eller oppsett av dusjkabinett der direkte vannbelastning på gulv bør unngås da det er manglende tetthet på overganger generelt der vannbelastning på gulv kan medføre skader i tilstøtende konstruksjoner. Sluk fra byggeår der levetid vurderes som utgått. Naturlig ventilasjon. Fliser på gulv og vegg. Heldekkende servant på underskap, speil og belysning. Klosett og dusjkabinett. Tg 3 er satt grunnet at badet er fra opprinnelig før 1997 og regler fra ny avhendingslov 2022 med synlige avvik på de tekniske utførelser. Badet er dog normalt fungerende for dagligdags bruk iht. eiers opplysninger.

Synlige skader i himling.

- Våtrommet må totalrenoveres. Alle forhold med tettesjikt, våtsone, sluk m.m. må dokumenteres.

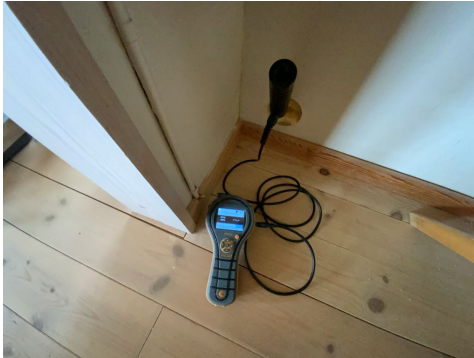
Utført hulltaking.

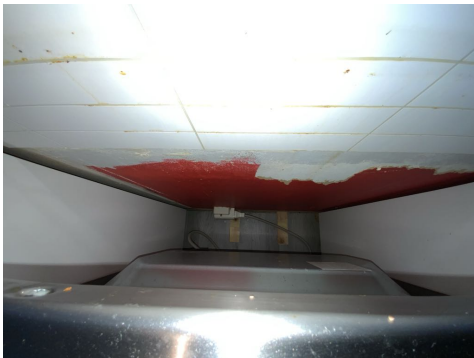
Kontroll bak oven. Ingen tegn til fuktskader på befaringsdagen. Maling på vegg bør utbedres og er vurdert under innvendig overflater.

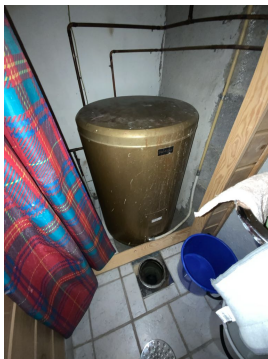
Besiktigelse av bereder. Kommende utskiftings er påregnelig.

Det bør etableres fast strømtilkobling med bryter på bereder grunnet branntilløp i stikkontakt kan oppstå. Bereder er for øvrig normalt fungerende.

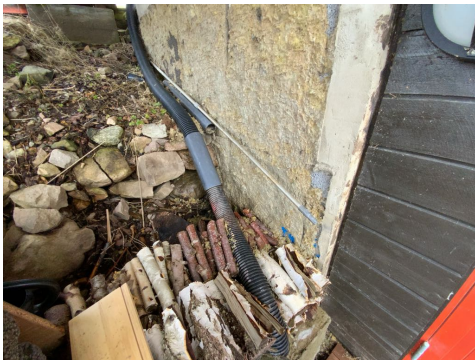
Kontroll av drenering/fuktsikring.

- Tiltak for redrenering rundt boligen kan ikke utelukkes.
- Overvåk tilstanden jevnlig. For å få tilstandsgrad 0 eller 1 må dreneringen skiftes ut, men tidspunktet for når dette er nødvendig er vanskelig å si noe om.

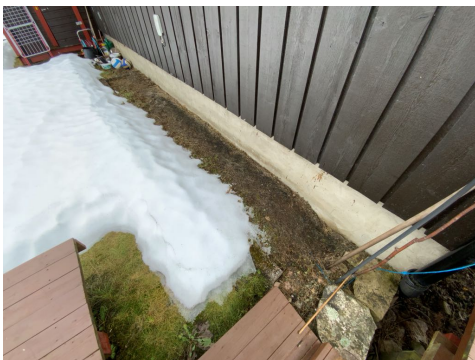
Kontroll av drenering/fuktsikring.

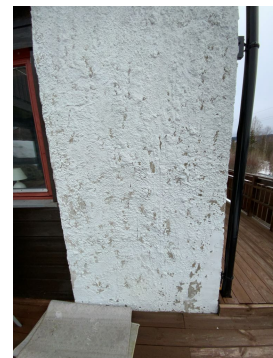
Stedvis behov for lokale utbedringer.

- Lokal utbedring må utføres.

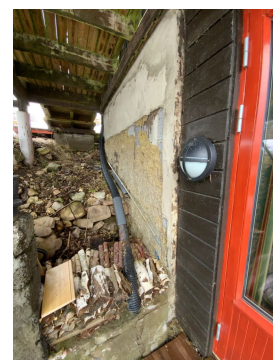
Stedvis behov for lokale utbedringer.

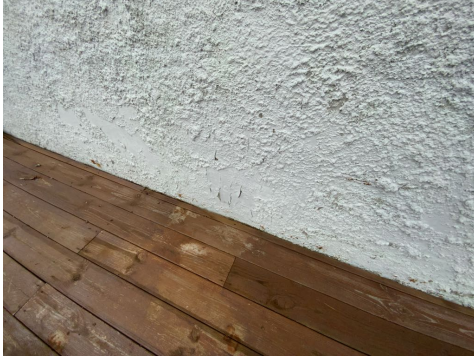
Stedvis behov for lokale utbedringer.
