# Tilstandsrapport

Fritidsbolig

Susortvegen 125 , 5565 TYSVÆRVÅG

Befaringsdato: 23.01.2026

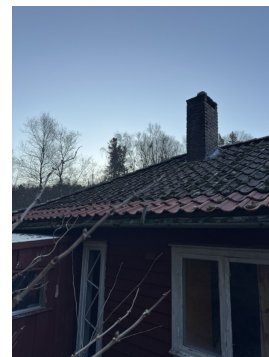
- Det er påvist skader eller avvik på selve taktekkingen.
- Mer enn halvparten av forventet brukstid er passert på taktekkingen.
- Mer enn halvparten av forventet brukstid er passert på undertak.

Det er skader og slitasje på panner på dette taket. Levetiden er utløpt med god margin.

- Andre tiltak:
- Når taktekking og undertak begynner å bli gamle, øker risikoen for lekkasjer, noe som kan føre til omfattende og kostbare reparasjoner av underliggende konstruksjoner dersom en ikke foretar tiltak på konstruksjonene før dette oppstår.
- Taktekkingen må skiftes eller utbedres.

Taket bør skiftes eller utbedres for å forhindre ytterligere skader og redusere risikoen for vanninntrenging og følgeskader på underliggende konstruksjoner.

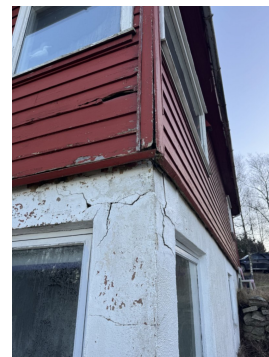
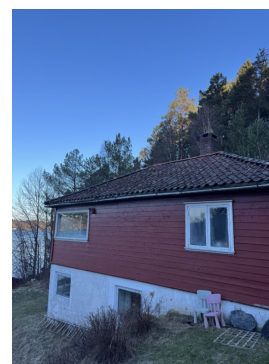
- Det er påvist omfattende skade i fasade.
- Det er påvist spredte råteskader i bordkledningen.
- Det er ingen eller liten lufting i nedre kant av kledning mot grunnmur.
- Det er værslitt/oppsprukket trevirke/trepaneler.

Det er relativt store slitasje og råteskader utvendig på dette bygget som vil utløse utskifting og vedlikehold. Det kan også påregnes og finne ytterligere avvik i treverk innvendig i vegger ved oppgradering. Eldre boliger som denne er generelt underventilert i forhold til en moderne konstruksjon.

Råteskadet og værslitt kledning må skiftes ut, og det bør etableres tilstrekkelig lufting i nedre kant av kledningen mot grunnmur for å hindre fremtidige fuktskader.

Det bør også gjennomføres en grundigere kontroll av veggkonstruksjonen ved oppgradering, da det kan forekomme skjulte skader i treverket.

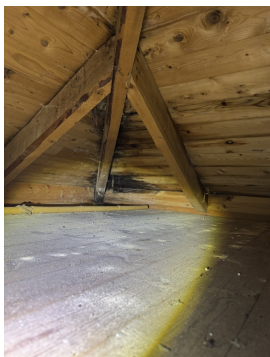
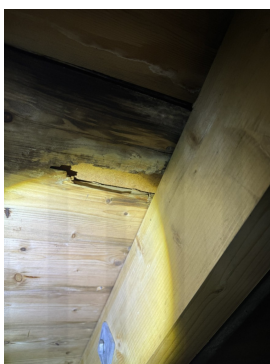
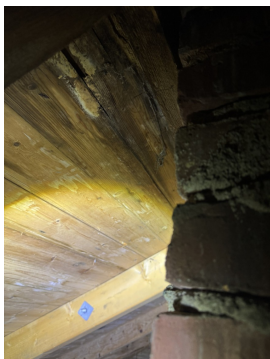
- Det er påvist fukt-/råteskader i takkonstruksjonen.
- Det er påvist fuktskjolder/skader i takkonstruksjonen.
- Det er registrert symptom på aktivitet fra skadedyr.

Det er stedvis fuktskjolder i treverk på loft. Det er også tegn til at det er lekkasjer i tak i utsatte posisjoner. Det er også tegn til aktive bore-biller i treverk på loft.

Det bør gjennomføres utbedring av fukt- og råteskader i takkonstruksjonen for å hindre videre forringelse av konstruksjonen og redusere risiko for sopp- og råteutvikling.

Lekkasje i taket må lokaliseres og utbedres for å forhindre ytterligere vanninntrenging og skader på bygget.

Det bør også iverksettes tiltak mot skadedyr, spesielt borebiller, for å unngå ytterligere svekkelse av trekonstruksjonen.

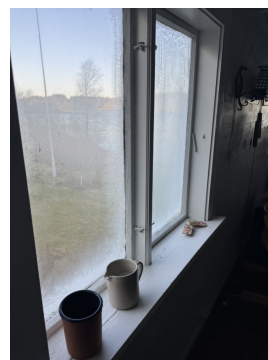
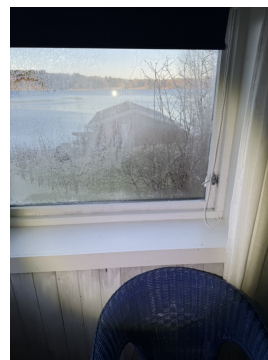
- Det er påvist tegn på innvendig kondensering av enkelte vindusglass.
- Karmene i vinduer er slitte og det er sprekker i treverket.
- Det er påvist andre avvik:
- Vinduene har råteskader.

Det er tegn til innvendig kondensering på enkelte vindusglass.  
Det er også påvist råteskader på de eldste vinduene, men det er ikke spesifisert hvilke vinduer dette gjelder.  
Generell utvendig og innvendig slitasje er observert, og det vurderes at det er behov for utskifting av vinduene.  
Trevinduer med enkelt glass medfører betydelig varmetap og anbefales oppgradert for bedre energieffektivitet.

Vinduer med råteskader bør skiftes ut for å hindre videre forringelse og potensiell skade på omkringliggende konstruksjoner.

Kondensering på innsiden av vindusglassene bør utbedres, da dette kan føre til fuktskader og ytterligere råde i treverket.

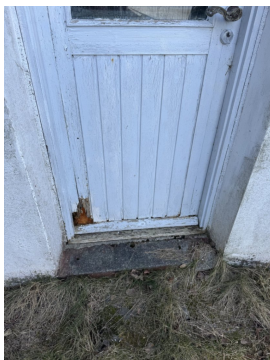
- Det er påvist dør(er) med fukt/råteskader.
- Det er påvist utetthet/åpning mellom dørblad og dørkarm. Dvs. at kald trekk kan oppstå.
- Karmene i dører er værslitte utvendig og det er sprekker i treverket.

Det er råteskader i dør i kjeller. Generell utvendig og innvendig slitasje på dører i kjeller og også hoveddør.  
Det trekkes noe i dører.

Råteskadede dører og dørkarmer bør skiftes ut for å hindre videre forringelse og redusere risiko for fuktskader og varmetap. Det bør også utføres nødvendig vedlikehold og tetting for å forhindre trekk og sikre tilfredsstillende funksjon. Manglende utbedring kan føre til økte energiutgifter, ytterligere skader på bygningsdeler og redusert komfort.

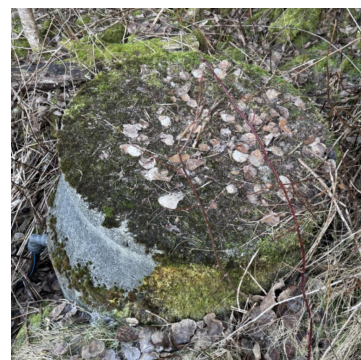
Tanken har utløp direkte i sjø!

Utstyret er ikke inngående kontrollert eller videre vurdert av meg. Det er derfor viktig at nye eier søker hjelp til kontroll av tanken hos andre,
