Tilstandsrapport

Tomannsbolig

Brinken 36 B, 4630 KRISTIANSAND S

Oppdragsnr.: 20478-1040

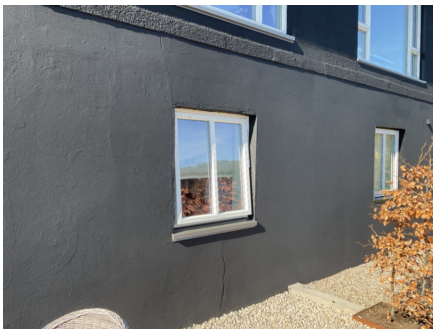
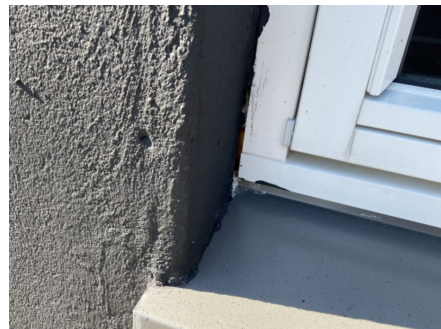
TG 2 Vinduer - 1

Manglende isolerglass (enkeltglass) medfører økt varmetap og risiko for kaldras og kuldebroer i fasaden, og kan særlig i rom med høy luftfuktighet som vaskerom gi økt kondensdannelse på glass og tilstøtende konstruksjoner, med påfølgende risiko for fuktskader og redusert komfort

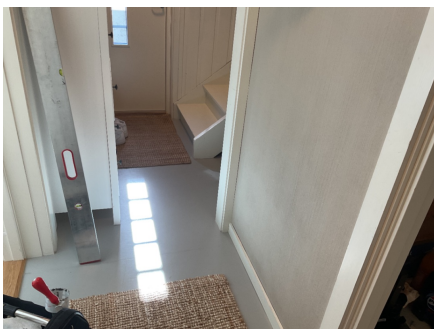
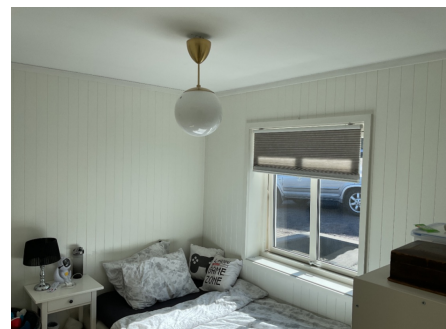
TG 2 Etasjeskille/gulv mot grunn

Bjelkelag av tre mellom etasjene. Det er registrert 17mm avvik på horisontalt målinger ut fra balkongdøren i 1.etg

- Målt høydeforskjell på mellom 10 - 20 mm innenfor en lengde på 2 meter. Tilstandsgrad 2 gis med bakgrunn i standardens krav til godkjente måleavvik.

Det er målt høydeforskjell på 17mm over 2 meter overstiger anbefalte toleranser, og det er derfor gitt TG2 i henhold til standardens krav til måleavvik. Forholdet bør utbedres for å lukke avviket, men tiltak anses ikke som hensiktsmessig før neste oppgradering av gulvet, hvor det vil være naturlig å gjennomføre korrigerende. Avvikene kan medføre knirk i gulv, da de ligger betydelig over gulvleverandørens makskrav for laminat.

Avvikene kan medføre knirk i gulv, da de ligger betydelig over gulvleverandørens makskrav for laminat

- For å få tilstandsgrad 0 eller 1 må høydeforskjeller rettes opp. Det vil imidlertid sjelden være økonomisk rasjonelt som et enkeltstående tiltak i en bolig som dette. Dersom boligen en gang skal renoveres, kan man vurdere slike tiltak.

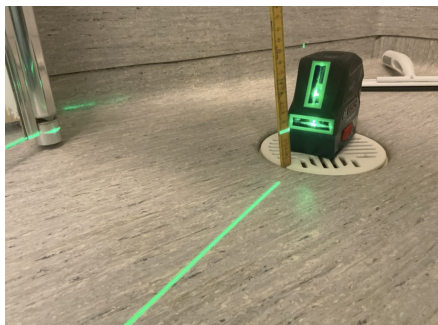
! TG2 Sluk, membran og tettesjikt

- Det er påvist mangelfull/feil utførelse rundt rørgjennomføringer e.l. som gir fare for fukt i konstruksjonen i våtsone.

- Konsekvensen er at det kan oppstå fuktskader i konstruksjonen bak overflatematerialet. Vann kan trenge inn gjennom utette rørgjennomføringer og forårsake fuktskader ved fuktilførsel gjennom enten bruksvann eller lekkasjevann.

Manglende tettesjikt på våtrom kan føre til fuktinntrengning som over tid gir risiko for råte, sopp og skader på tilstøtende konstruksjoner

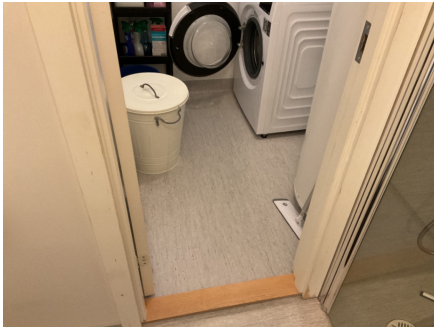
TG 2 Overflater vegger og himling

- Uten membran/tettesjikt er det høy risiko for at vann trenger gjennom konstruksjonene og kan medføre fuktskader.

Lekkasje fra vanntilkoblet utstyr i våtrom i våtsoner uten egnet produkt med vanntett sjikt kan medføre skader i tilstøtende konstruksjon. I forbindelse med renovering og/eller normalt vedlikeholdsintervall anbefales forholdet utbedret

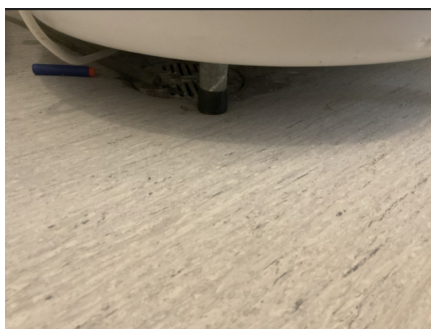
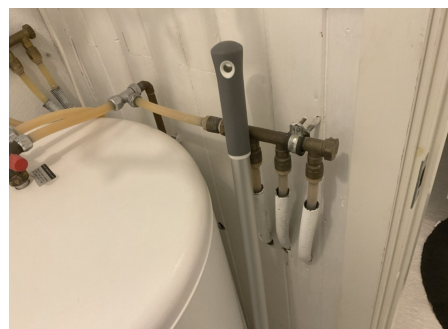
Sanitærutstyr og innredning

Manglende utskifting av fuktig luft på våtrom kan føre til kondensdannelse på vegger, tak og andre flater. Over tid øker dette risikoen for mugg- og råteskader i konstruksjoner, svekket inneklima og potensielle helseproblemer.

- Elektrisk avtrekksvifte bør monteres for å lukke avviket.
- Dårlig ventilasjon på et våtrom kan føre til alvorlige konsekvenser som fuktskader og muggvekst.

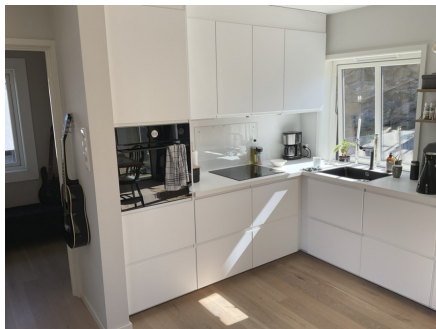
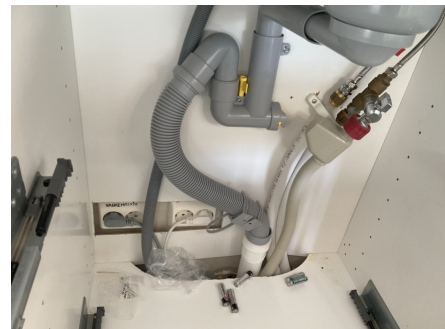
TG 2 Avtrekk

Manglende komfyrvakt medfører økt risiko for brann som følge av overoppheting eller glemt kokeplate. Dette kan føre til utvikling av branntilløp som ikke oppdages i tide, med potensielt store materielle skader og fare for liv og helse. Risikoen anses særlig forhøyet i boliger uten øvrige kompensierende sikkerhetstiltak.

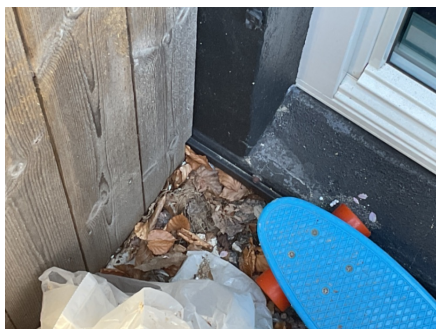
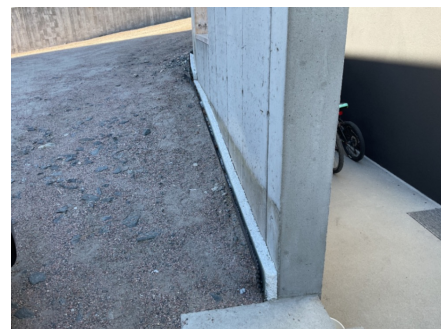
TG 2 Grunnmur og fundamenter

Mindre sprekker og riss i pusset murfasade kan over tid medføre inntrengning av fukt i konstruksjonen. Fukt kan transporteres videre innover i veggen og bidra til oppfuktning av bakenforliggende materialer, noe som kan føre til nedbrytning, redusert isolasjonsevne og risiko for muggsopp og råteskader. Ved gjentatt fryse- og tinepåvirkning kan fukt i sprekkenes også gi frostspreng, som igjen kan føre til økte skader og videre oppsprekking av fasaden
