Tilstandsrapport

gnr. 33, bnr. 188

Befaringsdato: 05.05.2026

TOMANNSBOLIG

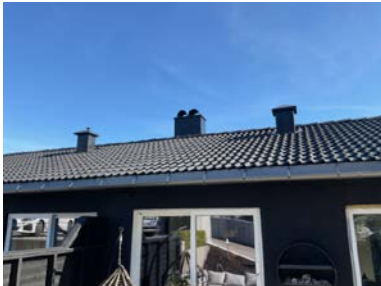
TG 1 Nedløp og beslag

Boligen har takrenner og nedløp i grå/silver stål montert langs takfot. Renner og nedløp er funksjonelle og viser normal aldring og slitasje i henhold til alder. Det ble ikke registrert synlige lekkasjer eller deformasjoner ved befaring. Rengjøring og vedlikehold anbefales jevnlig for å sikre avrenning og forhindre tilstopping.

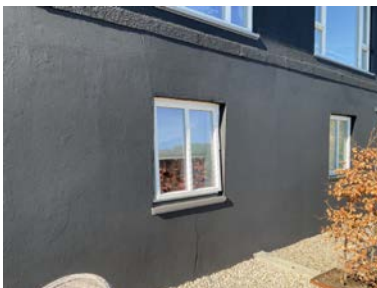
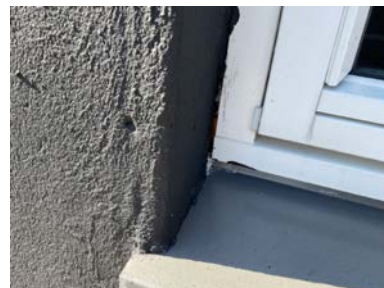
TG 2 Vinduer - 1

Manglende isolerglass (enkeltglass) medfører økt varmetap og risiko for kaldras og kuldebroer i fasaden, og kan særlig i rom med høy luftfuktighet som vaskerom gi økt kondensdannelse på glass og tilstøtende konstruksjoner, med påfølgende risiko for fuktskader og redusert komfort

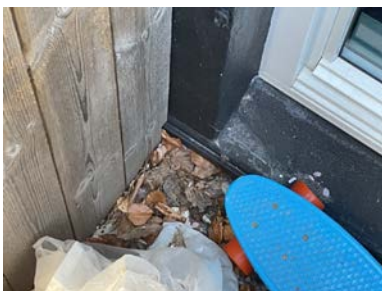
1 TG 2 Grunnmur og fundamenter

Mindre sprekker og riss i pusset murfasade kan over tid medføre inntrengning av fukt i konstruksjonen. Fukt kan transporteres videre innover i veggen og bidra til oppfukning av bakenforliggende materialer, noe som kan føre til nedbrytning, redusert isolasjonsevne og risiko for muggsopp og råteskader. Ved gjentatt fryse- og tinepåvirkning kan fukt i sprekken også gi frostspreng, som igjen kan føre til økte skader og videre oppsprekking av fasaden
