Aktiv Eiendomsmegling Kristiansand

Tilstandsrapport

Befaringsdato: 05.05.2026

Rapportdato: 06.05.2026

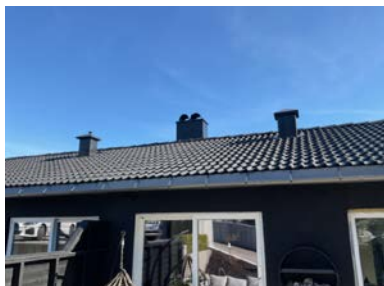
TG 1 Nedløp og beslag

Boligen har takrenner og nedløp i grå/silver stål montert langs takfot. Renner og nedløp er funksjonelle og viser normal aldring og slitasje i henhold til alder. Det ble ikke registrert synlige lekkasjer eller deformasjoner ved befaring. Rengjøring og vedlikehold anbefales jevnlig for å sikre avrenning og forhindre tilstopping.

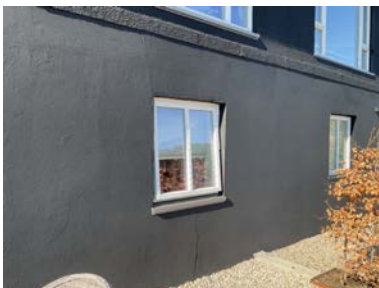
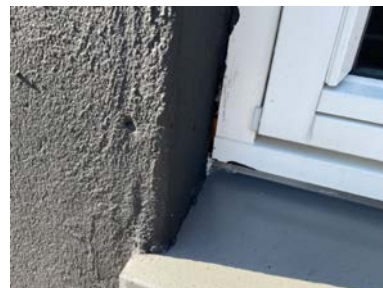
TG 2 Vinduer - 1

Manglende isolerglass (enkeltglass) medfører økt varmetap og risiko for kaldras og kuldebroer i fasaden, og kan særlig i rom med høy luftfuktighet som vaskerom gi økt kondensdannelse på glass og tilstøtende konstruksjoner, med påfølgende risiko for fuktskader og redusert komfort

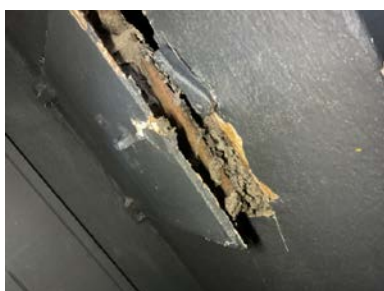
TG 1 Rom Under Terreng

Åpen betongmur i bod og vaskerom mot tilbakeflytting del av underetasjen. Visuelt er det ikke registrert symptomer på inntregning av fukt.

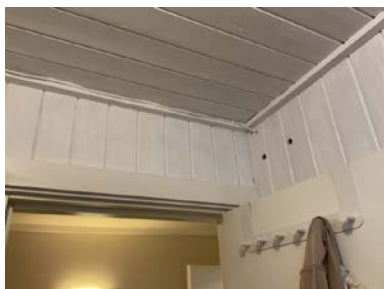
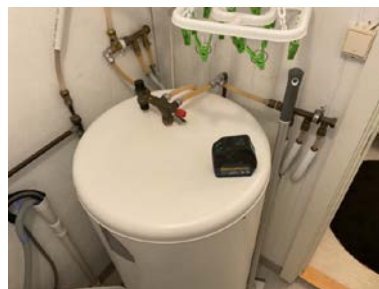
UNDERETASJE > VASKEROM

Manglende utskifting av fuktig luft på våtrom kan føre til kondensdannelse på vegger, tak og andre flater. Over tid øker dette risikoen for mugg- og råteskader i konstruksjoner, svekket inneklima og potensielle helseproblemer.

- Elektrisk avtrekksvifte bør monteres for å lukke avviket.
- Dårlig ventilasjon på et våtrom kan føre til alvorlige konsekvenser som fuktskader og muggvekst.

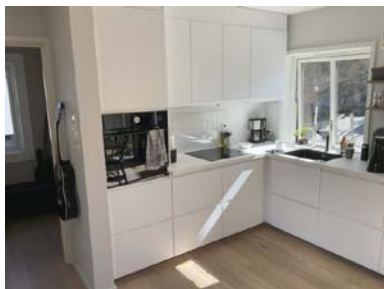
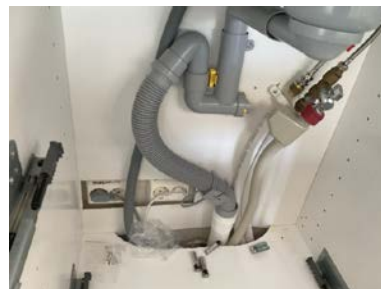
1. ETASJE > STUE/KJØKKEN

TG 2 Avtrekk

Manglende komfyrvakt medfører økt risiko for brann som følge av overoppheting eller glemt kokeplate. Dette kan føre til utvikling av branntilløp som ikke oppdages i tide, med potensielt store materielle skader og fare for liv og helse. Risikoen anses særlig forhøyet i boliger uten øvrige kompensierende sikkerhetstiltak.
