# Tilstandsrapport

📍 Major Laudals vei 35, 4630 KRISTIANSAND S

# gnr. 40, bnr. 131

Rapportdato: 01.04.2025

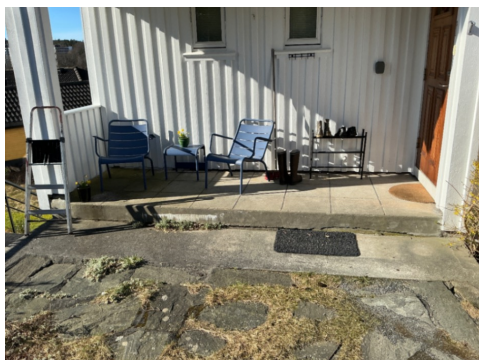
Eier har opplyst at det kan komme ned noe fukt i himling i boden under. Dette skyldes at inngangsparti med betongheller ligger oppå støpt dekke i kjeller. Trolig kommer det inn fukt ved nedbør gjennom betongheller, eller det et eldre tekking/overgangsbeslag mot yttervegg liknende som svikter.

Må undersøkes ytterligere og utbedres. Man kan vurdere et tilbygg slik at yttervegg flyttes ut, vil muligens hjelpe.

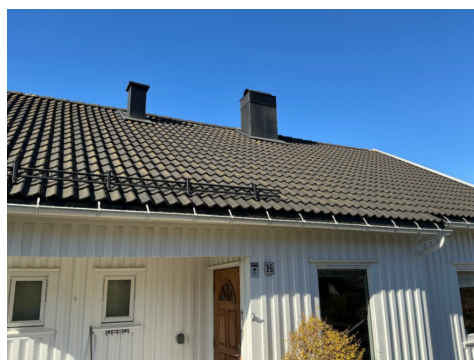
Pipe/luftelyrer med beslag. Generelt anbefales det tilsyn av loft for kontroll av taggjennomføringer/beslagsløsninger mm, spesielt høst/vinter ved kraftig nedbør/snø. Med dagens ekstremvær som tidvis oppstår så er disse punktene spesielt utsatt for mindre lekkasjer/fukt.

- Overvåk tilstanden jevnlig. For å få tilstandsgrad 0 eller 1 må beslag/renner/nedløp skiftes ut, men tidspunktet for når dette er nødvendig er vanskelig å si noe om.

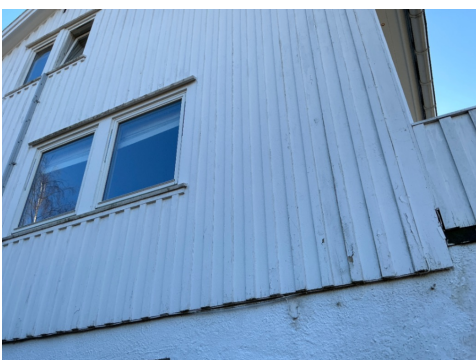
På kledning er det lite lufting i nedre del av konstruksjon. Dette medfører at treverk er mer utsatt for kondensfukt, råte mm. På eldre kledning så må man forvente bakenforliggende avvik som ikke er synlig, som avdekkes ved bytte av kledning.

Vedlikehold påregnes med malingflass mm, normalt vedlikehold. Også påregnes modernisering av eldre kledningsbord. Ved en større renovering/oppgradering av boligen så bør kledning byttes i sin helhet for å etterisolere, vindtetting, lufting mm ihht dagens standard.

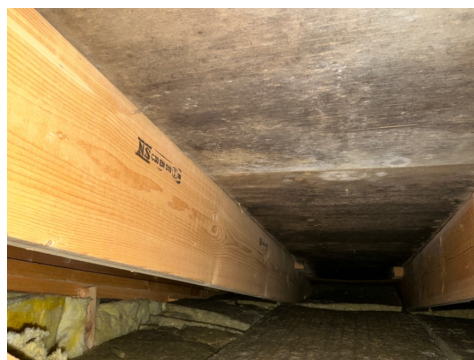
Kvisten er noe nyere, ellers eldre konstruksjoner. Eier opplyste at det er etterisolert deler av loft. Det er ikke noen luftespalte ned mot gesims av boligen, dette er uvanlig eldre byggeskikk, men kan medføre kondens og fukt. Det er observert endel mørkere merker på undertak i tilbyggsdel som kan tilsi kondenspåkjennning, men dette kan også være fra før tak ble byttet (avhengig av type undertak).

Kondensmerker.

Jevnlig godt oppsyn av loft- og takkonstruksjoner anbefales på generelt grunnlag. Endring av bruk av boligen kan også endre forhold i kondens/konstruksjoner. Estimert kostnad på sprøyting loft er 50k, men kan variere.

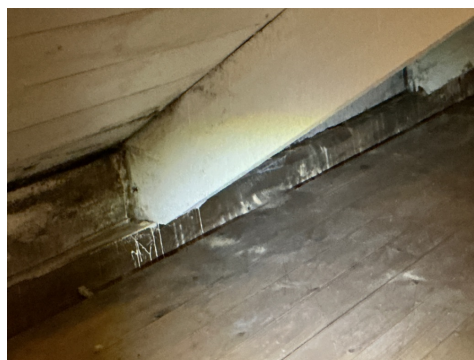
Borremel.

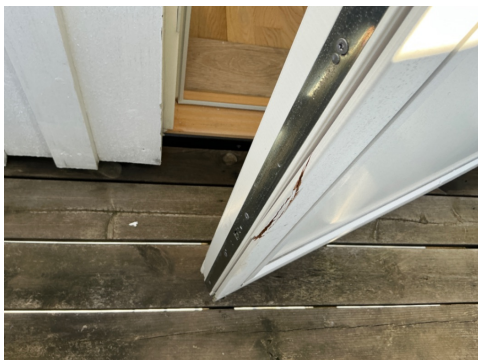
Litt skade på kant av balkongdør oppe. Inngangsdør, sitter litt i dørsvill. Den ene kjellerdør sitter endel i svill, litt malingflass karm. Den ligger nærme grunnen som kan tilsi litt fuktoppsug nedre del.

Litt skade på balkongdør oppe.

Noe justering/veldikehold.

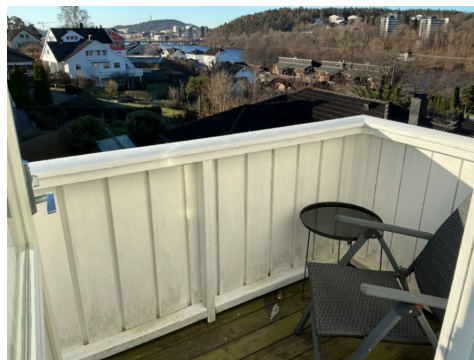
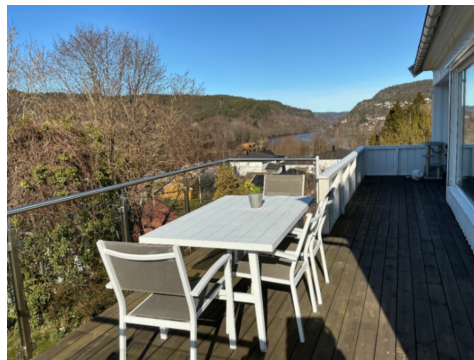
- Rekkverket er for lavt i forhold til dagens krav til rekkverkshøyder.

Byggeforskrifter ble endret i 2017 til at rekkverk/gjerde skal være 100cm. Tidligere krav var 90cm og lavere avhengig av år. Høyden er normal utfra når bygget, men bedømmes etter dagens forskrift. I 2 etasje er det marginalt for lavt, noen cm. Dette gjelder deti tre.

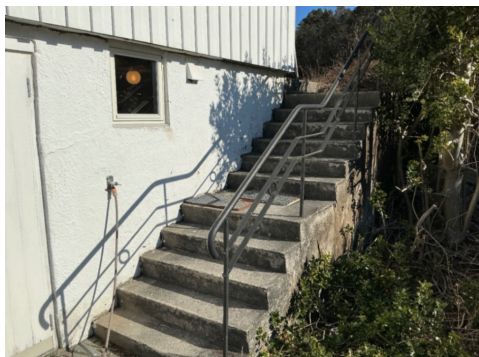
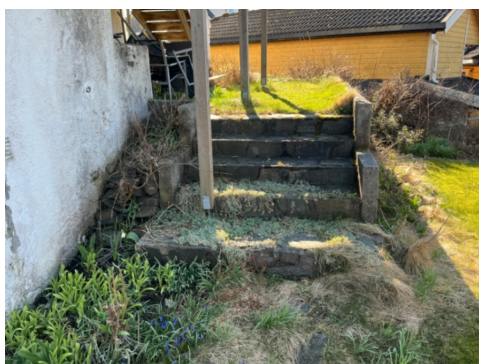
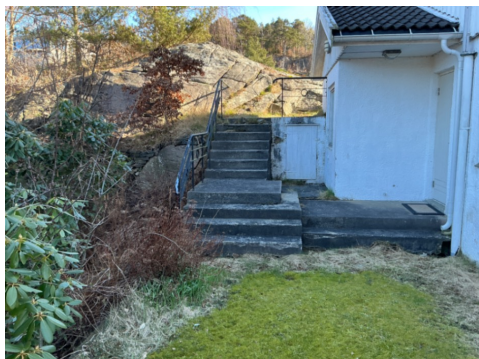
Varierende håndløper, en side på den ene. Ståltrekkverk, noe stedvis rust. På de andre trappene så mangler det håndløper med noe tilhørende fallfare, tg3. Noe vekst på den ene spesielt.

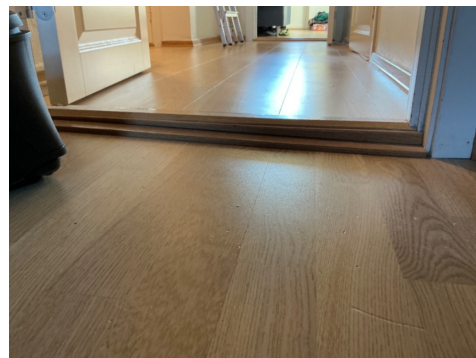
Det er utført stikk kontroll av nivåforskjeller spredte steder i boligen, fortrinnsvis i store rom. Noe avvik observert. Ikke unormalt utfra alder. Knirk kan forekomme.

Stedvis synlige skjevheter på dørlister mm.

- For å få tilstandsgrad 0 eller 1 må høydeforskjeller rettes opp. Det vil imidlertid sjelden være økonomisk rasjonelt som et enkeltstående tiltak i en bolig som dette. Dersom boligen en gang skal renoveres, kan man vurdere slike tiltak.

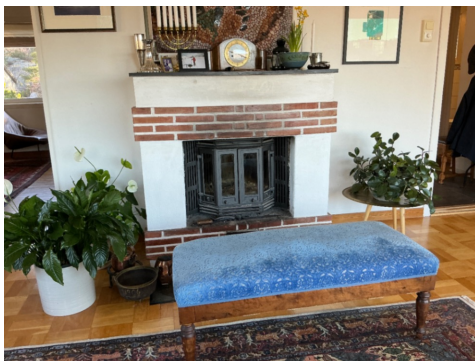
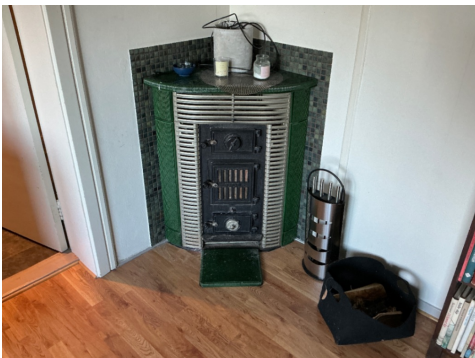
Teglsteinspipe. Ingen vesentlige sprekker observert som tilsier svikt.

Bytte vedovn. Oppsyn pipe utfra alder mm.

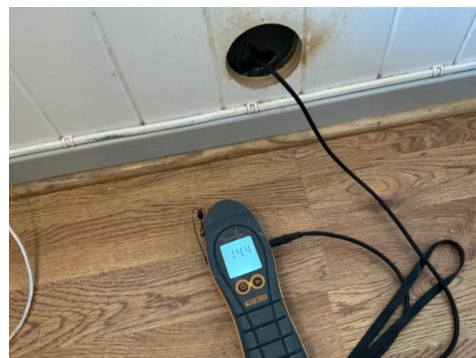
Det gis en tg2 fordi det er eldre/manglende dreneringsløsning og på generelt grunnlag at vegger med påførte konstruksjoner ansees som risikokonstruksjon da det kan være skjult fukt og råte i bakenforliggende konstruksjoner. Dette fordi det kan være en fuktig murvegg/yttervegg og når man påfører innvendig så vil man ha redusert kontrollmulighet på det reisverk/treverk som er bak veggoverflater som er synlig. Man vil med andre ord ikke alltid kunne avdekke avvik uten videre kontroll bak overflater.

Hulltaking utført i soverom kjeller, ikke tegn til åpenbare avvik.

Generelt godt oppsyn, vedlikehold kan ikke utelukkes.

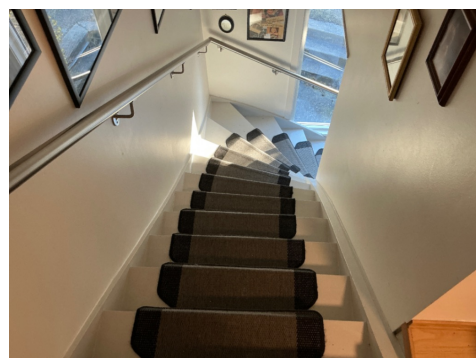
Tretrapp. Malt med noe i teppe i deler av trinnflate på øvre del, hele nedre del.

- Håndløper bør monteres, men det var ikke krav på byggetidspunktet.

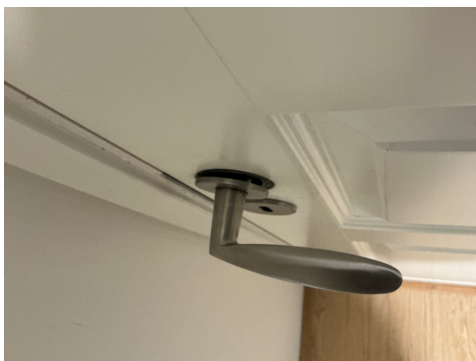
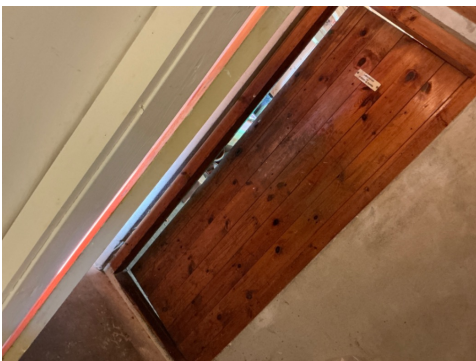
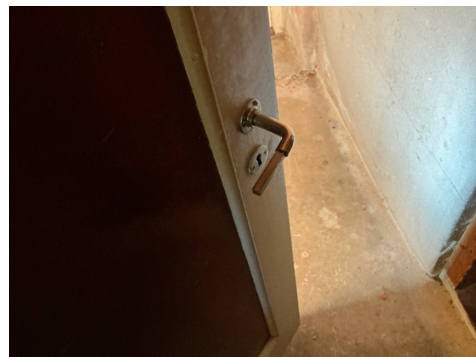
Tre/lettdører. Nyere årgang 2 etasje, her er det endel slark i håndtak. Eldre i 1 etasje. Hovedsakelig OK funksjon.

Noe justering/vedlikehold utskiftning.

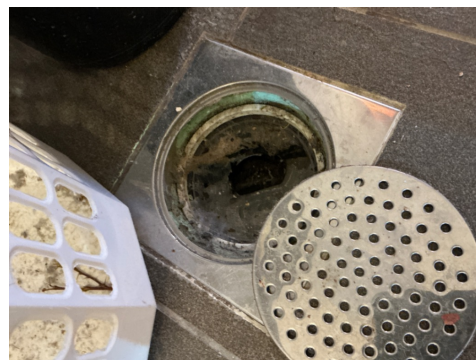
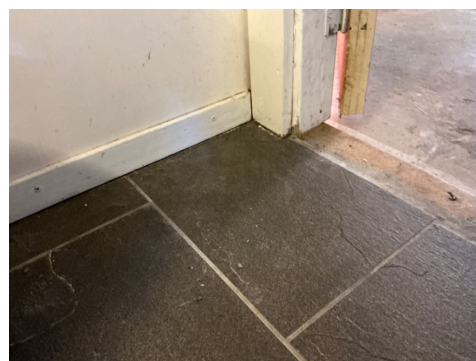
Rommet fungerer ved normalt bruk men ved lekkasje så er det sannsynlighet for at vann vil spre seg, derav tg3.

Ideelt sett renovere rommet.

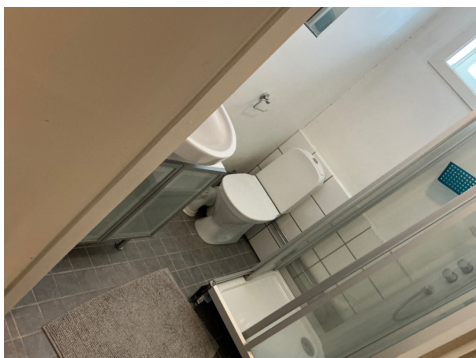
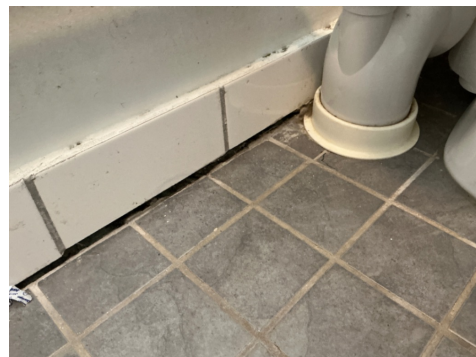
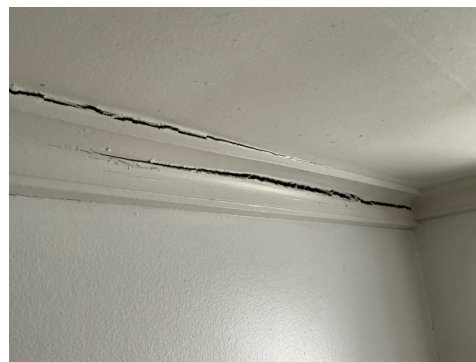
Fliser på gulv. Ikke fall mot sluk ihht dagens krav. Det er stort mellomrom mellom gulvfliser og oppkant flis som kan tilsa tidligere sig. Også sprekk i taklist. Rommet fungerer ved normalt bruk siden det er dusjkabinett.

Rommet ansees modent for oppgradering.

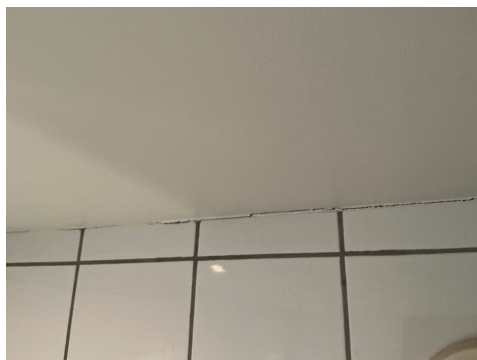
Det er riss i overgang gulv/vegg og vegg/tak.

Bytte fug evt.

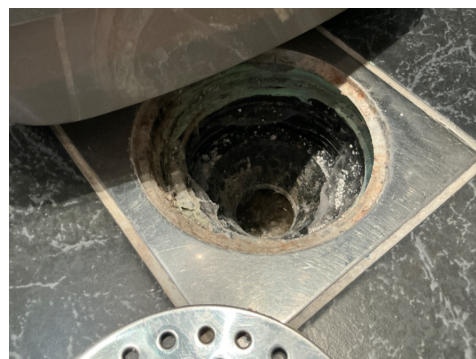
Det gis en tg3 fordi eier har hatt en mindre lekkasje tidligere. Det ble da montert dusjkabinett og har fungert normalt siden, men dette tilsier at det ikke er fuktsikring i rommet lik dagens standard.

Ideelt sett renovere med gode løsninger, så må kjøper selv vurdere om det ansees økonomisk rasjonelt utfra at rommet fungerer med normalt bruk.

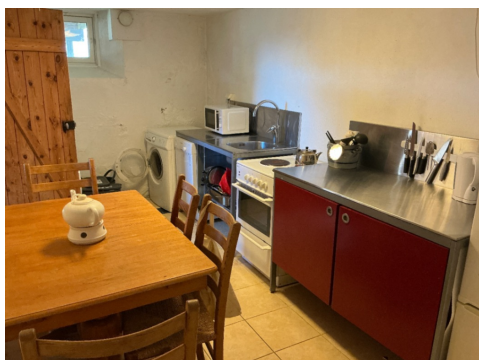
De er vaskemaskin i rommet, denne ønskes plassert i rom med sluk og fuktsikre løsninger. Det er murvegger sådan OK, men det er stedvis feil fall, så vann vil spre seg ved evt lekkasje eller vannsøl ved maskin.

Oppgradering må evt vurderes. Vaskemaskin bør plasseres på vaskerom.

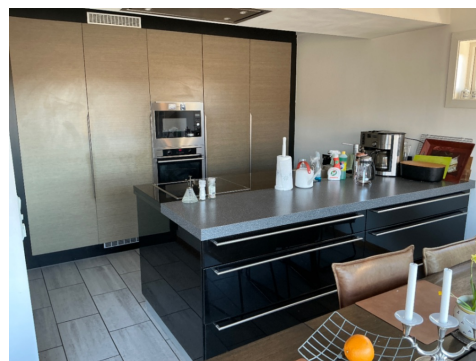
Det kan med fordel monteres lekkasjesensor med stengeventil i skap under vask samt under oppvaskmaskin. Lekkasjesensor er et krav som har kommet på nyere kjøkken. Denne boligen er bygget før kravet ble innført. I alle boliger som er bygget eller rehabilitert etter 2010 skal det være installert slik sensor/vannstopper.

Anbefales montert.

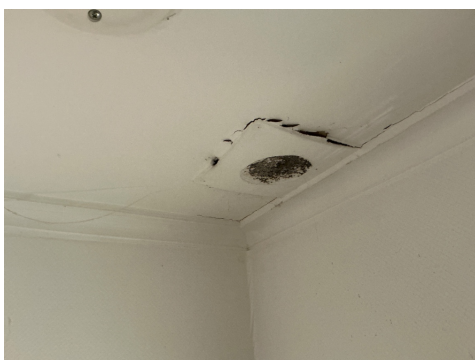
Enkel lufteventil.

Fungerer med lufteventil. Vurdere å lime/feste fliser.

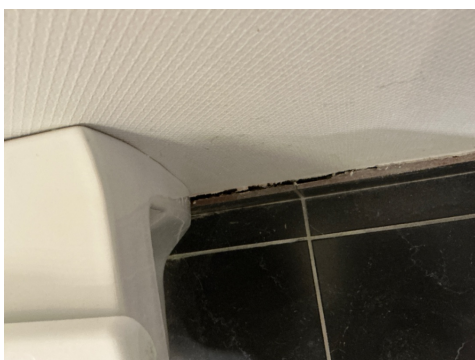
Løs oppkant flis bla.

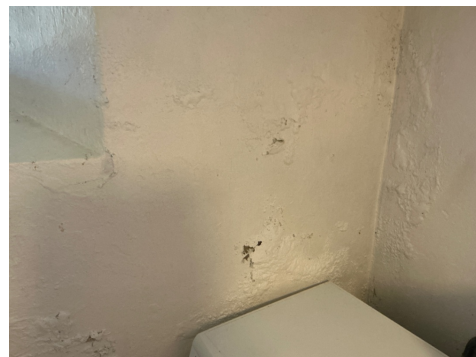
- Det mangler, eller på grunn av alder er det sannsynlig at det mangler, utvendig fuktsikring av grunnmuren ved kjeller/underetasje.
- Mer enn halvparten av forventet levetid på drenering er overskredet.

I eldre boliger vil det være kapillærsug, hvilket vil si fuktoppsug opp gjennom mur/betonggulv. Dette skyldes at tidligere byggeskikk ikke har fuktsperre under betongstøp. Erfaringsmessig så vil utvendig drenering rundt bolig/grunnmur medføre tørrere miljø i kjeller, men man vil ikke kunne hindre fuktoppsug fra gulv.

Saltutslag.

- Overvåk tilstanden jevnlig. For å få tilstandsgrad 0 eller 1 må dreneringen skiftes ut, men tidspunktet for når dette er nødvendig er vanskelig å si noe om.

Ved større renovering og bruk som hybel så bør drenering utbedres.

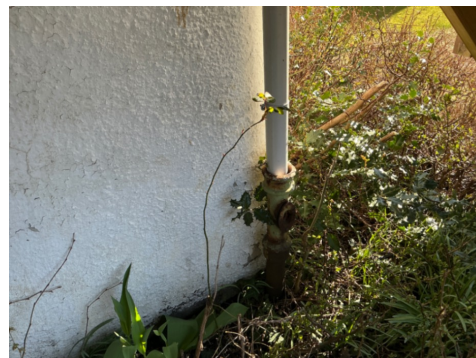
Eldre nedløp i grunnen av støpejern.

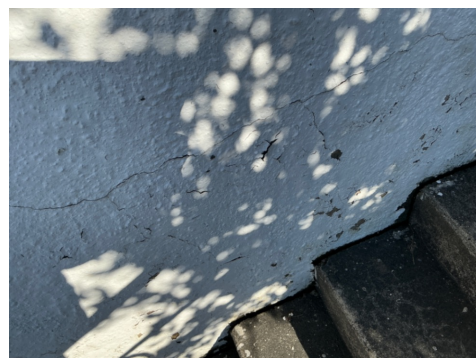
- Grunnmuren har sprekkdannelser.

Stedvis riss/mindre sprekker og malingflass.

Vedlikehold påregnes.

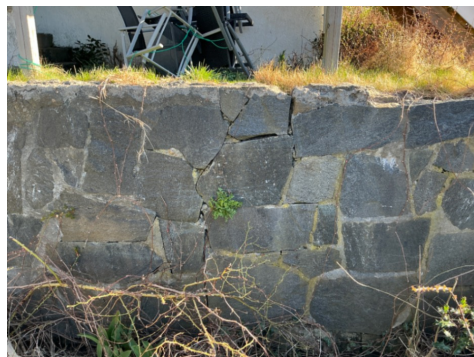
Ikke alle murer er vurdert fordi det er begrodd, som i nedre del av hage. Men det er stedvis noe riss/sprekker enkelte steder, ansees ikke veldig unormalt utfra alder mm,

Oppsyn og mulig vedlikehold.

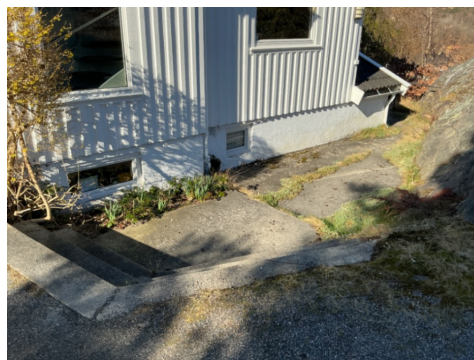
Generelt anbefales det fall bort fra yttervegg og taknedløp for overvann anbefales ledet bort fra vegger slik at man reduserer fuktpåkjenningen mest mulig.

Terrengforhold og overvann (fra regn/snøsmelting mm) må holdes under oppsyn. Terrengjustering må vurderes ved evt terrengarbeid, eller utbedring/fornyng av dreneringsløsninger rundt boligen.
