Sjarmerende enebolig - Solrik tomt på over 1 mål! - Utsikt - Praktikantdel - 6 soverom - 2 bad - Garasje

Tilstandsrapport

Befaringsdato: 31.03.2025

Rapportdato: 01.04.2025

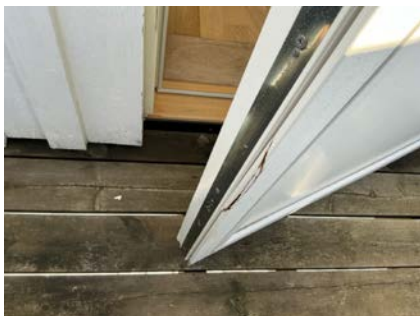
Litt skade på kant av balkongdør oppe. Inngangsdør, sitter litt i dørsvill. Den ene kjellerdør sitter endel i svill, litt malingflask karm. Den ligger nærme grunnen som kan tilsi litt fuktoppbygging nedre del.

Litt skade på balkongdør oppe.

Noe justering/veldikehold.

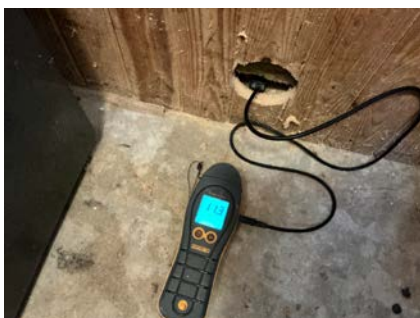
KJELLER > BAD

TG 3 Generell

Fliser på gulv. Ikke fall mot sluk ihht dagens krav. Det er stort mellomrom mellom gulvfliser og oppkant flis som kan tilsi tidligere sig. Også sprekk i taklist. Rommet fungerer ved normalt bruk siden det er dusjkabinett.

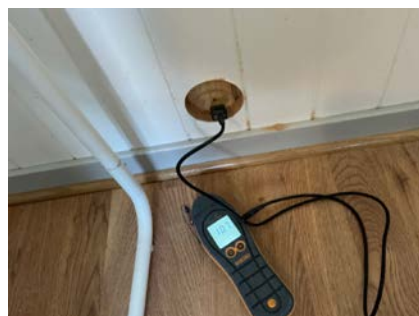
1 ETASJE > BAD

Det er riss i overgang gulv/vegg og vegg/tak.

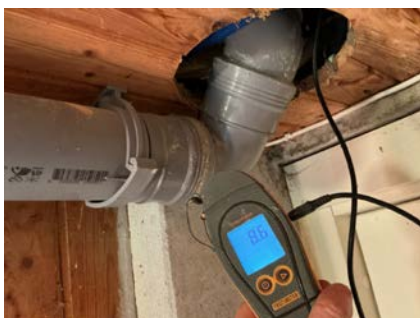
KJELLER > KJØKKEN

De er vaskemaskin i rommet, denne ønskes plassert i rom med sluk og fuktsikre løsninger. Det er murvegger sådan OK, men det er stedvis feil fall, så vann vil spre seg ved evt lekkasje eller vannsøl ved maskin.

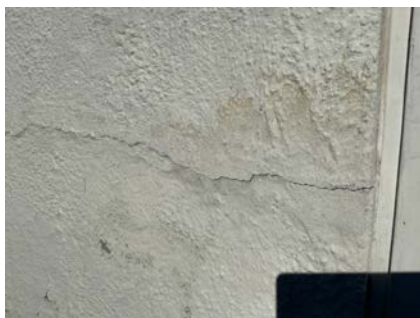
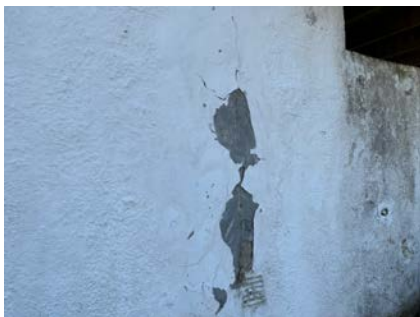
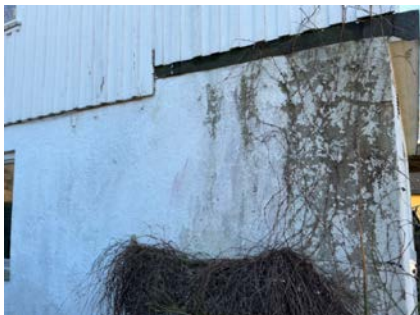
! TG 2 Forstøtningsmurer

Oppsyn og mulig vedlikehold.
