# Tilstandsrapport

📍 Magasinparken 14, 1423 SKI

# gnr. 136, bnr. 271

Befaringsdato: 07.10.2025

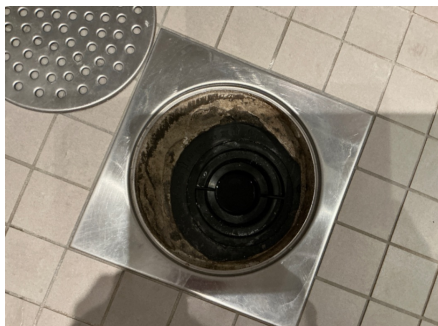
Sluktype: Plastsluk.

Tilgjengelighet (sluk): Sluket er tilgjengelig for inspeksjon og rengjøring.

Sluk.

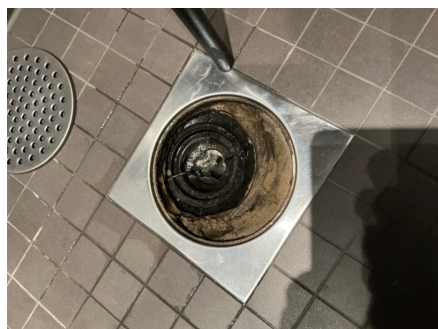
Sluktype: Plastsluk.

Tilgjengelighet (sluk): Sluket er tilgjengelig for inspeksjon og rengjøring.

Sluk.

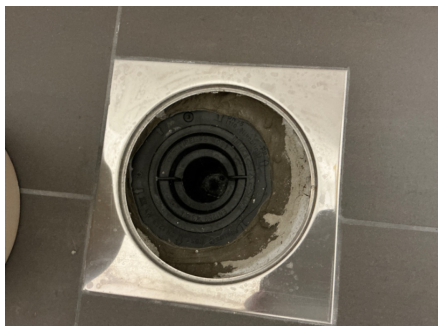
Tilgjengelighet (sluk): Sluket er tilgjengelig for inspeksjon og rengjøring.

Sluk.
