# Tilstandsrapport

Enebolig

Fiskerudveien 53, 1850 MYSEN

Befaringsdato: 04.09.2024

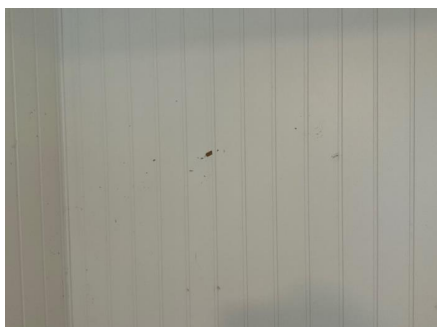
#### Vurdering av avvik:

- Det er ikke behov for utbedring, avvik er kun kosmetisk, og vil ikke ha noen betydning for boligens bruksfunksjon.

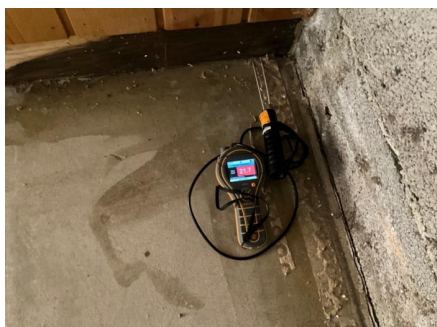
## Vurdering av avvik:

- Det er gjennom målinger påvist høyt fuktnivå i trevegger i underetg./kjeller, det er derfor ikke foretatt hulltaking
- Det er påvist indikasjoner på noe fuktgjennomtrenging i kjellergulv.
- Det er påvist indikasjoner på noe fuktgjennomtrenging inn i kjellermur.

- Innforede kjellervegger anses som en risikokonstruksjon, hvor kontroll ikke er mulig uten å gjøre inngrep. Påvist fuktmålinger over grenseverdier i trevirke.
- Takstmannen gjorde fuktsøk direkte på grunnmursvegger ved hjelp av ett Protimeter, påvist unormale verdier.
- Påvist noe kalk-/saltutslag, dette dannes når fuktighet kommer igjennom mur og krystalliseres på innsiden av kjellermurvegg.
- Det er ikke montert fuktsperre eller lagt isolasjon mot grunnen, det må derfor påregnes fukt fra grunnen.
- Påvist sprekker i betongdekke i underetasje.

## Konsekvens/tiltak

- Det påviste fuktnivå gir grunn til å overvåke konstruksjonen jevnlig for å se utvikling over tid, og eventuelt foreta tiltak for å unngå fuktskader.
- Takstmannen anbefaler at det gjennomføres ytterligere undersøkelser og foretas utbedringer. Takstmannen anbefaler at innforede vegger rives for å forhindre videre skadeutvikling. Med tanke på alder til drenering, bør ikke murvegger kles inn, men heller ha så god luftsirkulasjon som mulig for å forhindre fuktskader.

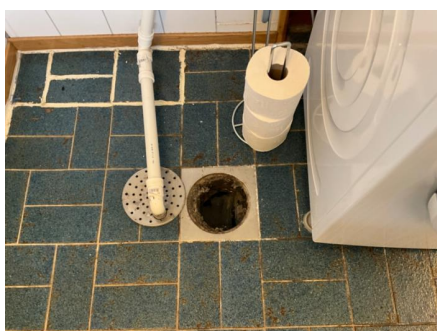
## Vurdering av avvik:

- Totalrenovering er kun en anbefaling grunnet alder. Vaskerommet kan fortsatt tåle forsiktig bruk. Det er dog ingen garantier, eventuelle lekkasjer vil føre til skader i rommet og mot tilliggende konstruksjoner.

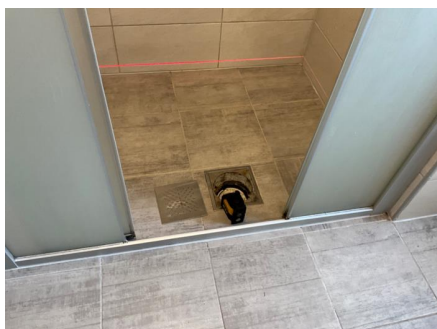
#### Vurdering av avvik:

- Det er mulighet for at det kan forekomme vannlekkasje på våtrommet hvor vann ikke vil gå til sluk.
- Det er påvist at høydeforskjell fra topp slukrist til gulv/synlig topp membran ved dørterskel er mindre enn 25 mm.
- Det er påvist at noen fliser har bom (hulrom under).
- Det er påvist avvik i fallforhold til sluk i forhold til krav i forskrift på byggetidspunktet.

- Takstmannen har foretatt kontroll av fallforhold på våtrommet ved hjelp av en punkt laser. Målt ca. 10 mm fra ferdig overflate gulv ved dør til overkant sluk, også svakt fall lokalt i dusjen. Eventuelt lekkasjevann fra andre installasjoner enn dusjen vil ikke ledes til sluk grunnet oppkant mot dusj. Våtrommets vantette sjikt må minimum dekke hele våtsonen, og må i alle ytterkanter nå minimum 25 mm høyere enn overkant slukrist.

- Andre tiltak:
- Det bør etableres avrenning inn til sluk for hele våtrommet.
- Installering av tett dusjkabinett anbefales.

- Våtrommet kan fungere med dette avviket, det må dog gjøres utbedringer om avviket skal lukkes. Det vil imidlertid sjelden være økonomisk rasjonelt som et enkeltstående tiltak. Ved en eventuell renovering, påse at badet bygges med riktig fall til sluk. Det presiseres at ved eventuelle lekkasjer, er det ikke sikkert at sluk vil holde unna, og at vann renner ut i tilstøtende rom med fuktskader som konsekvens.

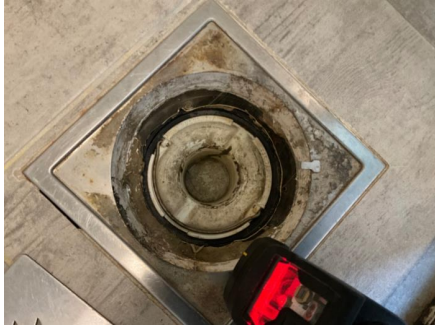
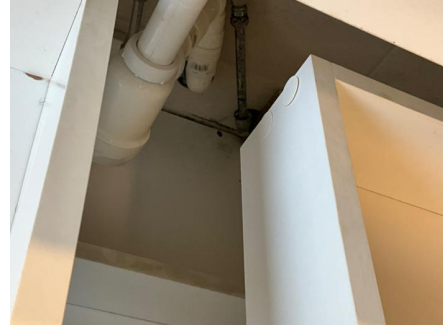
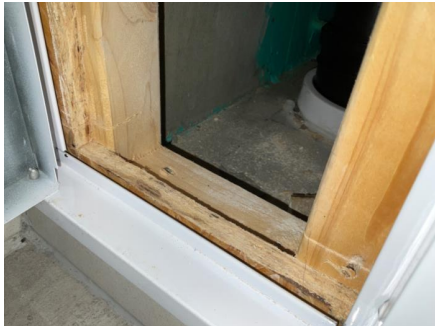
#### Vurdering av avvik:

- Det er påvist mangelfull/feil utførelse rundt rørgjennomføringer e.l. som gir fare for fukt i konstruksjonen i våtzone.
- Det er ikke tilfredsstillende membran/tettesjikt på våtrommet.

- Ikke påvist klemt membranløsning i sluket, tettesjikt ligger kun ned mot sluk og er ikke klemt med klemring. Jevnlig rensing av sluket er viktig. Feil i tetting rundt sluket er den største årsaken til lekkasjer fra bad. Det er derfor viktig at ikke vannet blir stående over vannlåsen i sluket. Ellers ble det ikke påvist tettesjikt/membran rundt gjennomføringer i våtzone under servant samt i overgang gulv vegg under kasse til vegghengt toalett.

- Løsningen/utførelsen rundt rørgjennomføringer gir fare for fukt inn i konstruksjoner.

- Våtrommet kan fortsatt fungere med dagens avvik, det er dog ingen garantier for tetthet. Eventuelle lekkasjer vil kunne føre til skader mot tilliggende konstruksjoner. Tettesjiktet må utbedres om avviket skal lukkes, dette resulterer ofte i at hele baderommet må renoveres.

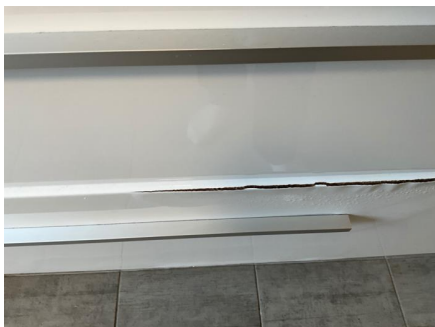
#### Vurdering av avvik:

- Det er påvist skader på innredning.

#### Konsekvens/tiltak

- Lokal utbedring må utføres.

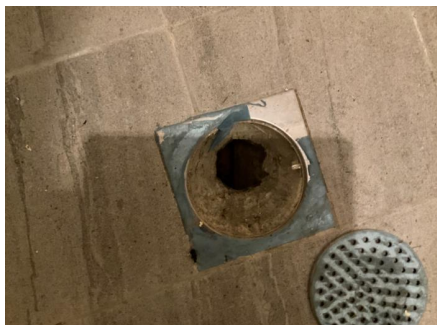
#### Vurdering av avvik:

Totalreovering er kun en anbefaling grunnet alder. Vaskerommet kan fortsatt tåle forsiktig bruk. Det er dog ingen garantier.

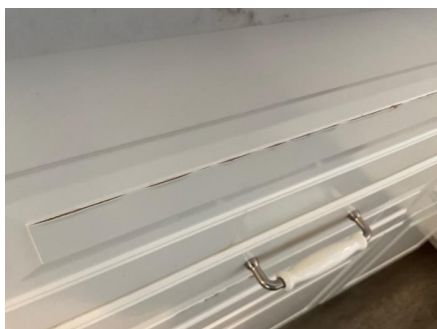
## Vurdering av avvik:

- Det er påvist skader på overflater/kjøkkeninnredning utover normal slitasjegrad.
- Det er ikke montert komfyrvakt i kjøkkenet som er krav på dette kjøkkenet ut ifra alder.

## Konsekvens/tiltak

- Komfyrvakt må monteres.
- Det må påregnes lokal utbedring/utskiftning.

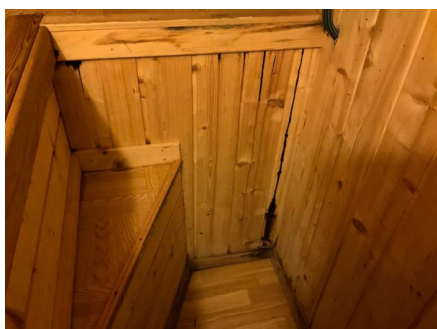
## Vurdering av avvik:

- Det er påvist skade som følge av angrep av fukt/råte.

- Gjennomføre ytterligere undersøkelser og foreta utbedring av skade.

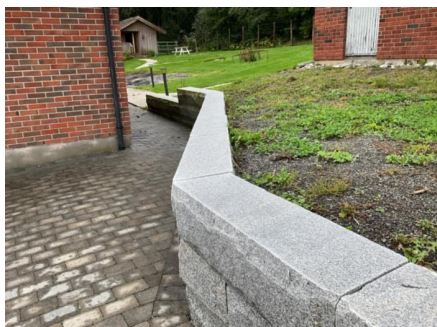
### Vurdering av avvik:

- Det er påvist mindre sprekker og/eller skjevheter i muren.
- Det mangler rekkverk/annen sikring på forstøtningsmuren(e) ut ifra dagens krav.

- Rekkverk/annen sikring på forstøtningsmur må settes opp/utbedres.
