Fiskerudveien 53, 1850 MYSEN

**Enebolig med landlig og koselig beliggenhet. 4 soverom, dobbelgarasje og anneks. Stor tomt.**

# Tilstandsrapport

Befaringsdato: 04.09.2024

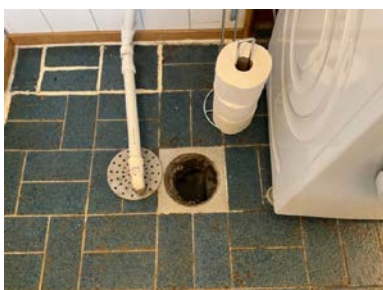
### 1. ETASJE > BAD

Gulvet er flislagt. Rommet har elektriske varmekabler. Fall mot sluk er målt til 10 mm. TG 2: Det er mulighet for at det kan forekomme vannlekkasje på våtrommet hvor vann ikke vil gå til sluk. Det er påvist at høydeforskjell fra topp slukrist til gulv/synlig topp membran ved dørterskel er mindre enn 25 mm. Det er påvist at noen fliser har bom (hulrom under). Det er påvist avvik i fallforhold til sluk i forhold til krav i forskrift på byggetidspunktet. Takstmannen har foretatt kontroll av fallforhold på våtrommet ved hjelp av en punktlaser. Målt ca. 10 mm fra ferdig overflate gulv ved dør til overkant sluk, også svakt fall lokalt i dusjen. Eventuelt lekkasjevann fra andre installasjoner enn dusjen vil ikke ledes til sluk grunnet oppkant mot dusj. Våtrommets vanntette sjikt må minimum dekke hele våtsonen, og må i alle ytterkanter nå minimum 25 mm høyere enn overkant slukrist.

- Andre tiltak:
  - Det bør etableres avrenning inn til sluk for hele våtrommet.
  - Installering av tett dusjkabinett anbefales.
- Våtrommet kan fungere med dette avviket, det må dog gjøres utbedringer om avviket skal lukkes. Det vil imidlertid sjelden være økonomisk rasjonelt som et enkeltstående tiltak. Ved en eventuell renovering, påse at badet bygges med riktig fall til sluk. Det presiseres at ved eventuelle lekkasjer, er det ikke sikkert at sluk vil holde unna, og at vann renner ut i tilstøtende rom med fuktskader som konsekvens.

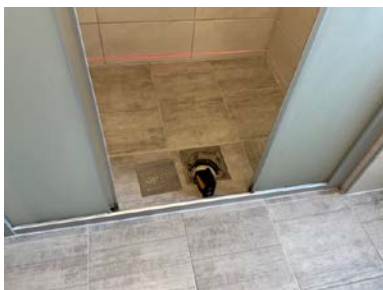
## 1. ETASJE > BAD

TG 3: Det er påvist mangelfull/feil utførelse rundt rørgjennomføringer e.l. som gir fare for fukt i konstruksjonen i våtsone. Det er ikke tilfredsstillende membran/tettesjikt på våtrommet. Ikke påvist klemt membranløsning i sluket, tettesjikt ligger kun ned mot sluk og er ikke klemt med klemring. Jevnlig rensing av sluket er viktig. Feil i tetting rundt sluket er den største årsaken til lekkasjer fra bad. Det er derfor viktig at ikke vannet blir stående over vannlåsen i sluket. Ellers ble det ikke påvist tettesjikt/membran rundt gjennomføringer i våtsone under servant samt i overgang gulv vegg under kasse til vegghengt toalett.

### TG 3 Sluk, membran og tettesjikt

- Løsningen/utførelsen rundt rørgjennomføringer gir fare for fukt inn i konstruksjoner.
- Våtrommet kan fortsatt fungere med dagens avvik, det er dog ingen garantier for tetthet. Eventuelle lekkasjer vil kunne føre til skader mot tilliggende konstruksjoner. Tettesjiktet må utbedres om avviket skal lukkes, dette resulterer ofte i at hele baderommet må renoveres.

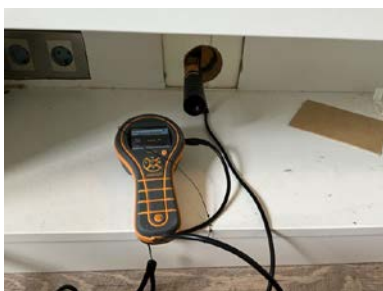
## UNDERETASJE > VASKEROM

### TG 3 Generell

Totalrenovering er kun en anbefaling grunnet alder. Vaskerommet kan fortsatt tåle forsiktig bruk. Det er dog ingen garantier.

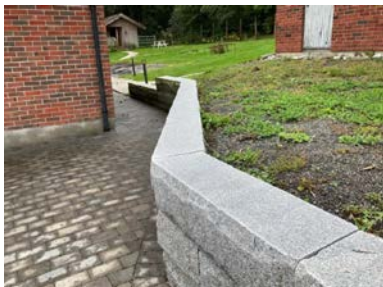
TG 2: Det er påvist dårlig fall eller flatt terreng inn mot grunnmur og dermed muligheter for større vannansamlinger. Terrenget er stedvis flatt/har stedvis ikke fall fra grunnmuren, dette kan føre til unødig fuktbelastning mot grunnmuren. Det er viktig at terrenget heller riktig i områder ved grunnmuren. Overflatevann skal hurtigst mulig vekk for å unngå unødvendige fuktbelastninger på utvendig fuktsikring og drenering.

## TG 2 Terrengforhold
