# Tilstandsrapport

Enebolig

Mobergvegen 197, 2410 HERNES

Befaringsdato: 04.11.2024

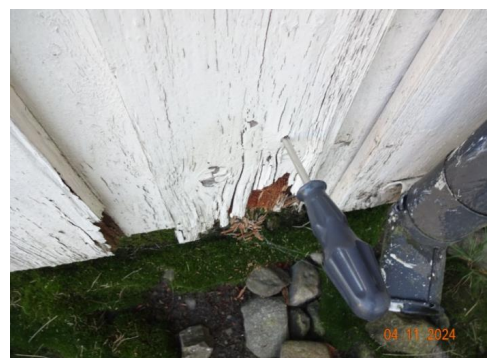
#### Vurdering av avvik:

- Det er ingen eller liten lufting i nedre kant av kledning mot grunnmur.
- Det er påvist betydelige råteskader i bordkledningen.

- Råteskadet trekledning må skiftes ut.
- Det bør foretas tiltak for å bedre lufting av kledningen.

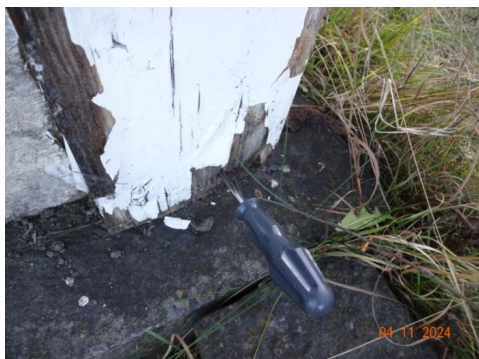
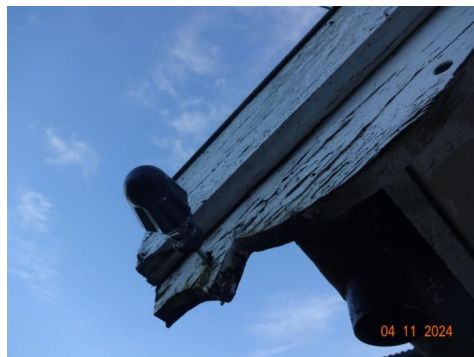
- Det er påvist andre avvik:

Det er påvist råteskader i nederste del av tresøyler.

Råteskadet vindskier.

- Det må foretas tiltak for å lukke avviket.

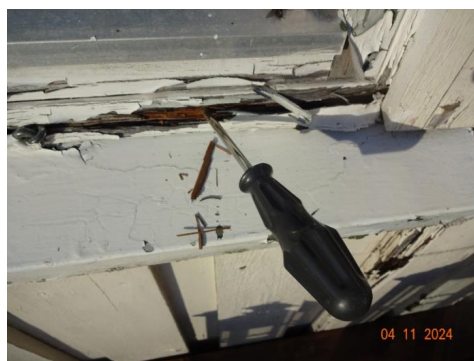
## ! TG 3 Vinduer

- Det er påvist tegn på innvendig kondensering av enkelte vindusglass.
- Det er påvist andre avvik:

Det er påvist råteskade i stuevindu.

Det er påvist sprekker i vindusglass på vaskerom.

- Det må foretas tiltak for å lukke avviket.
- Kondensering på enkelte glass har medført fuktskader i treverk som kan medføre utskiftningsbehov av enkelte vinduer.

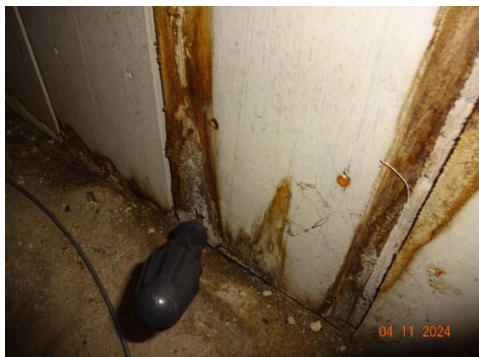
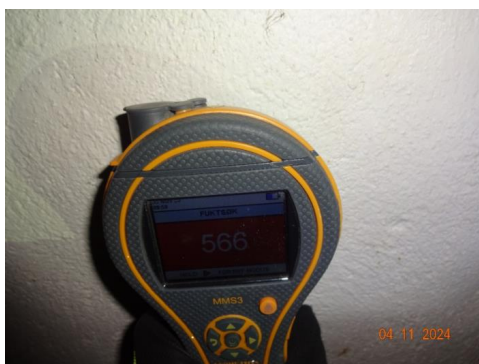
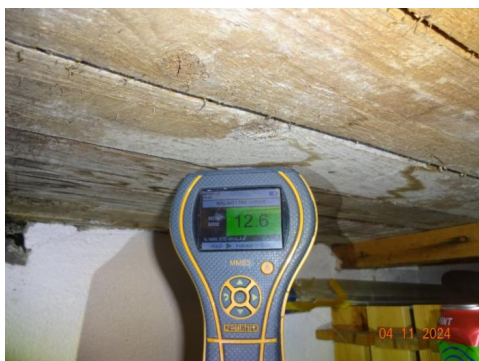
- Det er påvist indikasjoner på noe fuktgjennomtrenging i kjellergulv.
- Det er påvist indikasjoner på noe fuktgjennomtrenging inn i kjellermur.
- Det er påvist synlige fukt/råteskader i treverk i underetg./kjeller, hulltaking er derfor ikke nødvendig

Steder med saltutslag på kjelleryttervegger, etter fuktgjennomgang i veggene.

Det er foretatt fuktsøk med fuktindikator i kjeller. Ved bruk av fuktindikator ble det målt fuktvariasjoner.

Det er påvist fuktmerker i himling over kjeller. Ved bruk av fuktmåler ble det ikke registrert unormale verdier.

Eier opplyser: Ved store nedbørsmengder/snøsmelting er det påvist fuktinnslag igjennom kjellergulv/kjelleryttervegg.

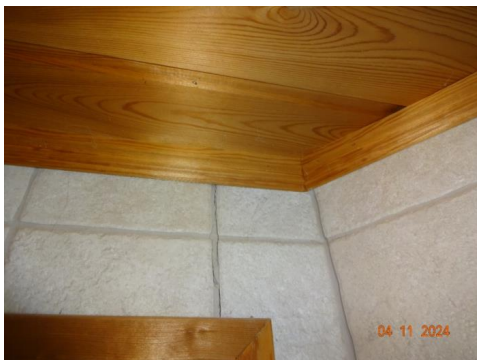
#### Vurdering av avvik:

- Det er påvist andre avvik:

Det er påvist riss/sprekker i flisfuger.

- Det må foretas tiltak for å lukke avviket.

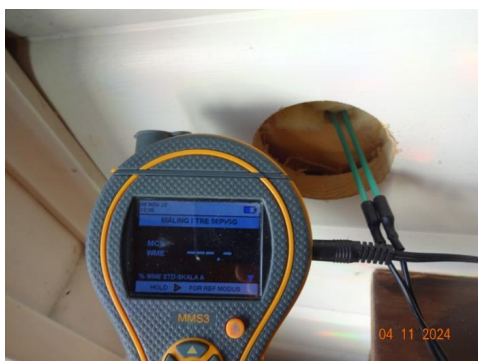
Hulltaking er foretatt nederst på delevegg mot våtsonen. Ved bruk av fuktmåler ble det ikke registrert unormale verdier.

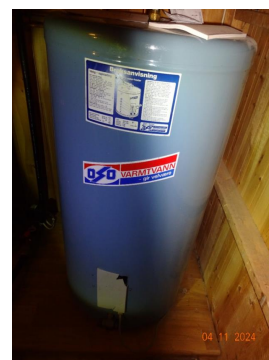
### ! TG 2 Varmtvannstank

Varmtvannsbereder plassert på teknisk rom i kjeller, 198 liter fra 1986.

- Det bør etableres tilfredsstillende avrenning eller lekkasjesikring ved varmtvannstank.
- Det er ikke behov for utbedringstiltak siden tanken fungerer i dag, men ut ifra alder kan skader plutselig oppstå på eldre tanker.

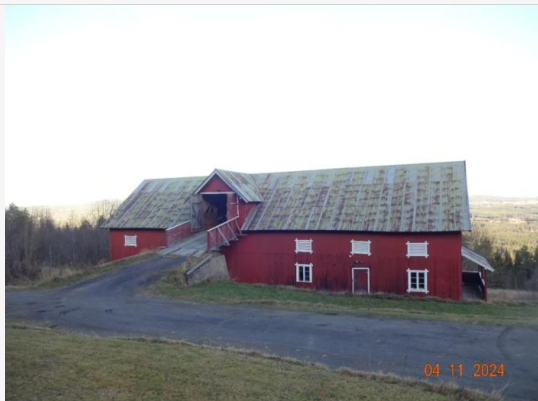
## Låve

Små hull i bølgeblikkplater.  
Mangler takrenner og nedløp.  
Rust på takplatene.  
Skjevheter i takkonstruksjonen.  
Råteskade i låvebru.  
Panel ligger stedvis for nærme terreng, fare for fuktopptrekk og forvittringer.  
Råteskader i nederste del av panel.  
Utvendig panel har behov for vedlikehold.  
Eldre låve, generelt med preg etter aldersforvitring og manglende vedlikehold. Må påregne aldersforvittringer og skader. Kun deler er besiktiget.

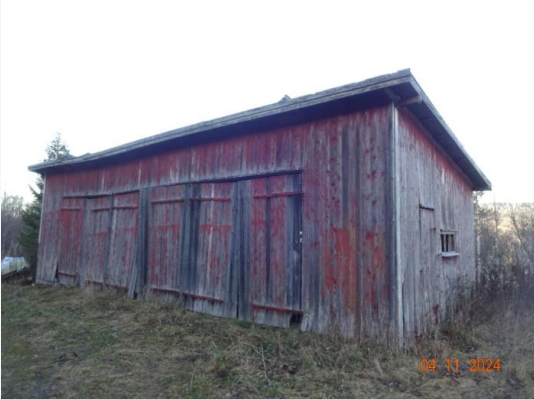
## Uthus

Eldre uthus, generelt med preg etter aldersforvitring og noe manglende vedlikehold. Må påregne aldersforvittringer og skader.

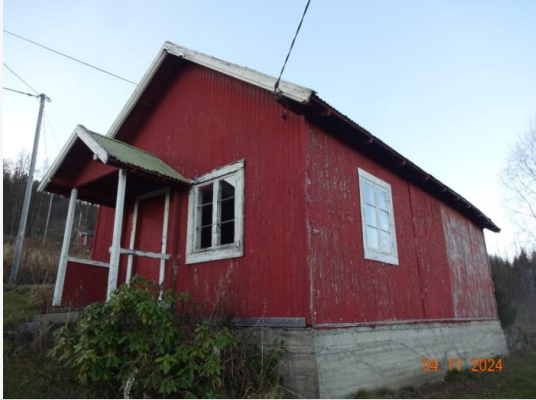
## Bakstehus

Mangler takrenner og nedløp.  
Rust på takplatene.  
Skjevheter i takkonstruksjon.  
Ikke etablert undertak.  
Mangler del med glass i vindu.  
Skjevheter i utvendig støpt trapp.  
Utvendig panel har behov for vedlikehold.  
Eldre bakstestue, generelt med preg etter aldersforvitring og manglende vedlikehold. Må påregne aldersforvitring og skader.
