Tilstandsrapport

Enebolig

Biktjørnsveien 118 , 4480 KVINESDAL

Befaringsdato: 01.05.2026

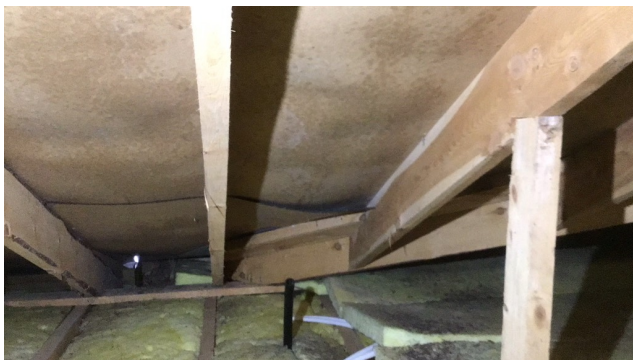
-Undertaket har ned bøyninger og fuktskader med fare for skadeutvikling

- Når takteking og undertak begynner å bli gamle, øker risikoen for lekkasjer, noe som kan føre til omfattende og kostbare reparasjoner av underliggende konstruksjoner dersom en ikke foretar tiltak på konstruksjonene før dette oppstår.

Fuktskader i undertaket

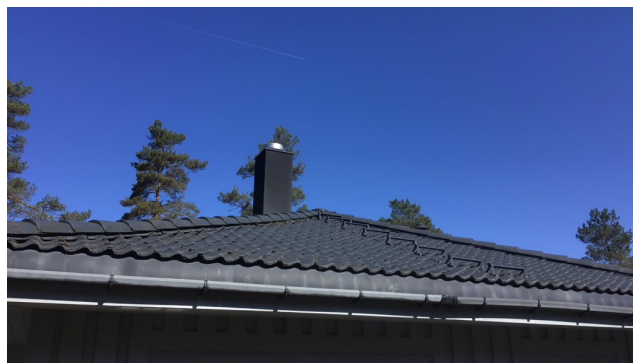
TG 2 Nedløp og beslag

Takrenner og nedløpsrør har oppnådd høy alder, og fremstår med aldringstegn/værslitasje med punktvis lekkasje i renne skjøter. Selv om rennene fremstår som hele på befaringstidspunkte kan ikke utelukkes at svekkelser har oppstått, og behov for utskiftninger vil melde seg.

Årsak til registrert avvik er i hovedsak grunnet rennens alder og punktvis lekkasje

-Det bør gjøres tiltak på renner med lekkasje

-Jevnlig ettersyn og takrenner samt renhold rengjøring vurderes som nødvendig. Dette vil bidra til at rene brukstid kan forlenges.

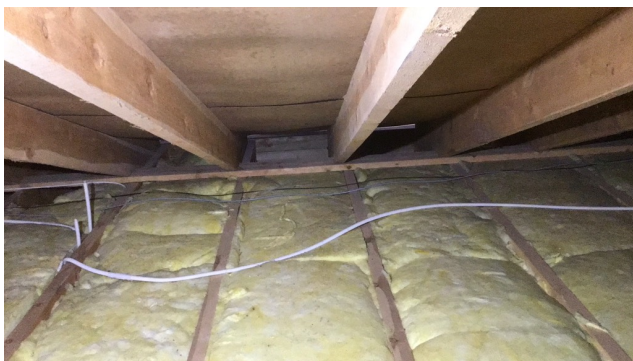
-Det er registrert fuktskader i undertaket i den nedre delen
Det mangler luftespalte i gesimser rundt boligen som begrenser utluftingen av kaldt loft

Mangler luftespalte i nedkant

- Det bør gjøres tiltak rundt takgjennomføringer i undertak
- Det må gjøres tiltak på undertaket, utskifting bør vurderes i nær framtid
- Lufting/ventilering bør forbedres på kaldt loft

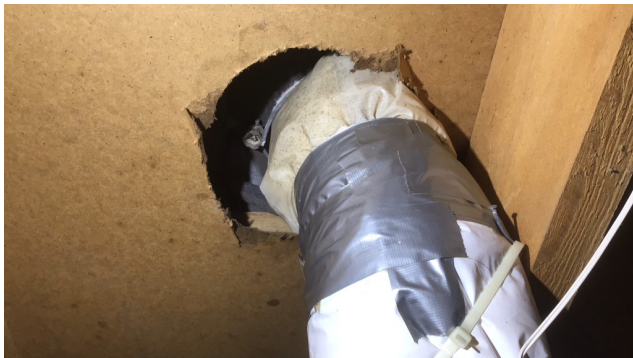
- Det er påvist avvik rundt gjennomføringer i takflaten.

Utettheter rundt gjennomføringer

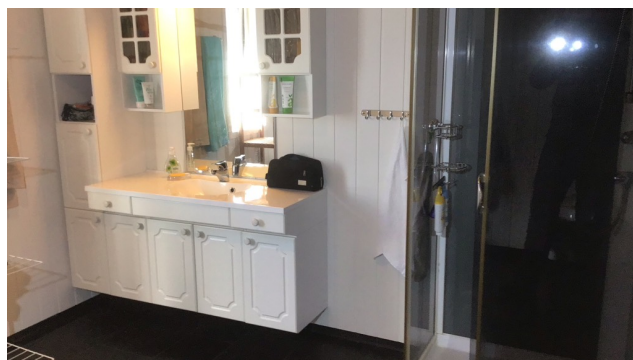
! TG 2 Sanitærutstyr og innredning

- Det er ikke påvist tilfredsstillende løsning for å synliggjøre lekkasje fra innebygget sisterne.

- Ved implementering av innebygget sisterne var det ikke krav om lekkasjesikring, konstruksjonen bør jevnlig observeres.
- Etablere dreusspalte under wc eller fremskaffe dokumentasjon på at det er «poseløsning» rundt sisterne som gjør at dreushull ikke ansees nødvendig.

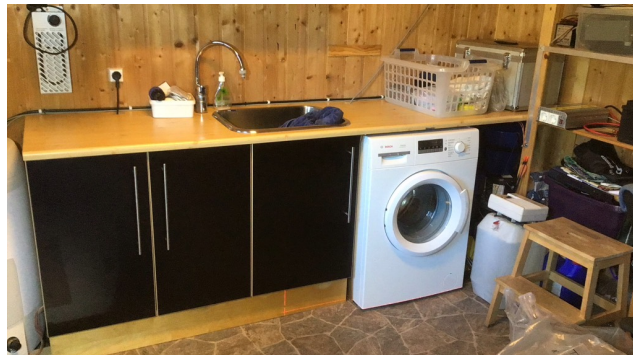
TG 3 Generell

- Tettesjikt er ca 33 år med mangel av oppkant langs vegger.
- Innredning med nedfelt vaskekum med opplegg for vaskemaskin
- Det mangler tilluft og ventilasjon av våtrommet.
- Plast sluk, begrenset tilgang til sluk.

- Manglende oppgradering av våtrommet medfører høy risiko for at konstruksjonene ikke vil tåle vanlig bruk av vann eller lekkasjer. Dette kan føre til fuktskader på tilstøtende konstruksjoner.

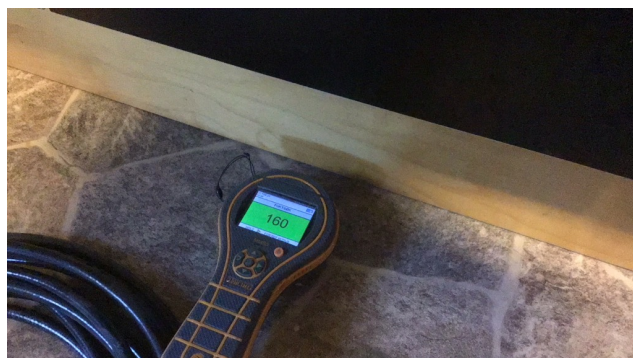
TG 2 Tilliggende konstruksjoner våtrom

Hulltaking er ikke foretatt da det ikke er fysisk mulig pga tilliggende konstruksjoner, vegger bak kjøkken og yttervegger.
På vaskerom er det gulvet som er ansett som våtsone.
Rommet har synlig fuktsikring på vegger og gulv.
Det er utført fukt søk med fuktindikator uten å påvise unormale forhold.

- Ved andre fuktundersøkelser enn hulltaking, er det ikke påvist indikasjoner på fuktskader.
- Det er utført fukt søk på overflater med ingen avvik registrert.
- Overfalte målinger er ingen garanti for at det ikke er fukt eller svikt i konstruksjoner, men en indikasjon på at det fremstår normalt i området der målingen er utført.

- Andre tiltak:
-Videre undersøkelser av vaskerommet bør gjøres

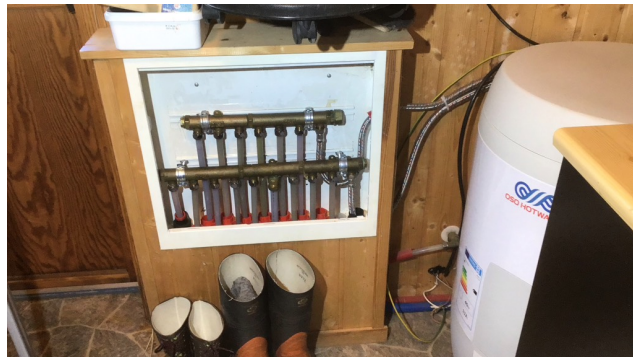
TG 2 Vannledninger

Vannskap med dreneringshull for lekkasje med rør i rør montert på vaskerom.
Stoppekran montert på vaskerom

- Det er ikke behov for utbedringstiltak siden anlegget fungerer i dag, men ut ifra alder kan skader plutselig oppstå på eldre anlegg.
