Biktjørnsveien 118, 4480 KVINESDAL

Tilstandsrapport

Befaringsdato: 01.05.2026

Rapportdato: 07.05.2026

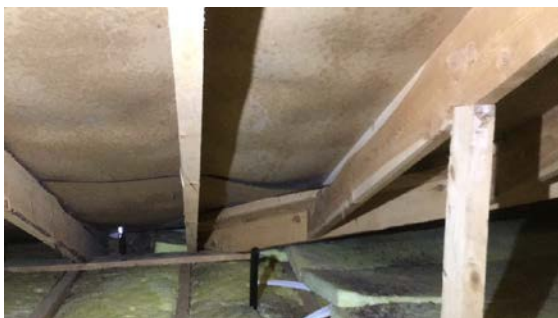
-Undertaket har ned bøyninger og fuktskader med fare for skadeutvikling

Fuktskader i undertaket

- Når takteking og undertak begynner å bli gamle, øker risikoen for lekkasjer, noe som kan føre til omfattende og kostbare reparasjoner av underliggende konstruksjoner dersom en ikke foretar tiltak på konstruksjonene før dette oppstår.

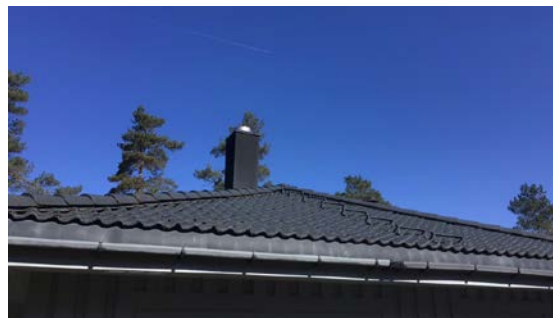
Takrenner og nedløpsrør har oppnådd høy alder, og fremstår med aldringstegn/værslitasje med punktvis lekkasje i renne skjøter.

Selv om rennene fremstår som hele på befaringsstidspunget kan ikke utelukkes at svekkelser har oppstått, og behov for utskiftninger vil melde seg. Årsak til registrert avvik er i hovedsak grunnet rennernes alder og punktvis lekkasje

-Det bør gjøres tiltak på renner med lekkasje

- Jevnlige ettersyn og takrenner samt renhold rengjøring vurderes som nødvendig. Dette vil bidra til at rene brukstid kan forlenges.

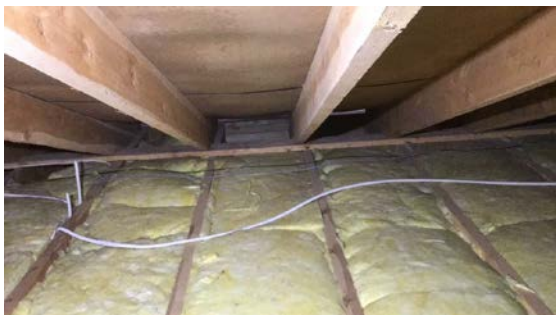
Det er påvist avvik rundt gjennomføringer i takflaten. -Det er registrert fuktskader i undertaket i den nedre delen. Det mangler luftespalte i gesimsen rundt boligen som begrenser utluftingen av kaldt loft.

Mangler luftespalte i nedkant

-Det bør gjøres tiltak rundt takgjennomføringer i undertak
-Det må gjøres tiltak på undertaket, utskifting bør vurderes i nær framtid
-Lufting/ventilering bør forbedres på kaldt loft

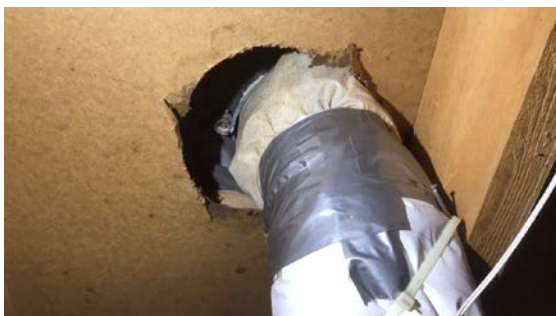
Utettheter rundt gjennomføringer

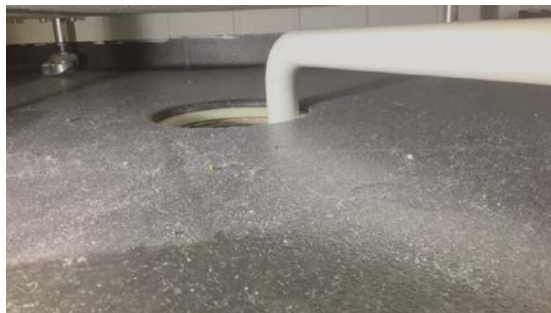
ETASJE > BAD

Det er viktig å merke seg at levetiden til en membran varierer basert på kvalitet, installasjon og bruk. Eldre membraner kan bli sprø og sprekke opp, noe som fører til at de mister sin vanntettende funksjon. Dette kan resultere i vannlekkasjer gjennom vegger og gulv og fuktskader.

- Det er viktig å merke seg at levetiden til en membran varierer basert på kvalitet, installasjon og bruk. Eldre membraner kan bli sprø og sprekke opp, noe som fører til at de mister sin vanntettende funksjon. Dette kan resultere i vannlekkasjer gjennom vegger og gulv og fuktskader.

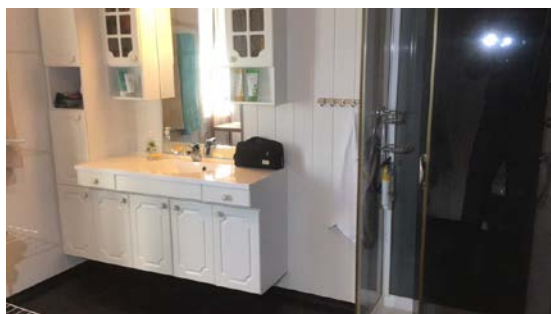
ETASJE > BAD

Det er ikke påvist tilfredsstillende løsning for å synliggjøre lekkasje fra innebygget systerne.

- Ved implementering av innebygget sisterner var det ikke krav om lekkasjesikring, konstruksjonen bør jevnlig observeres.
- Etablere drengsspalte under wc eller fremskaffe dokumentasjon på at det er «poseløsning» rundt sisterner som gjør at drengshull ikke ansees nødvendig.

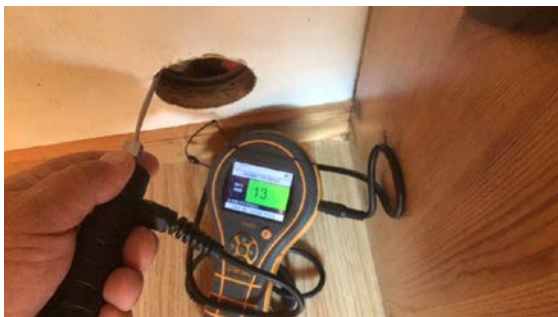
ETASJE > VASKEROM

Hulltaking utført i soverom bak dusj.
Ikke påvist unormale fuktverdier på kontrollert område. 13 vektprosent

Hulltaking er ingen garanti for at det ikke er fukt eller svikt i konstruksjoner, men en indikasjon på at det fremstår normalt i området der hulltaking er utført.

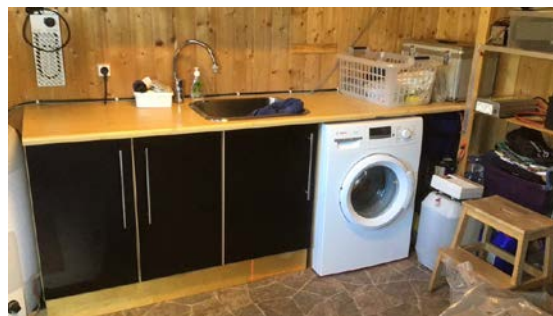
ETASJE > VASKEROM

- Tettesjikt er ca 33 år med mangel av oppkant langs vegger.
- Innredning med nedfelt vaskekum med opplegg for vaskemaskin
- Det mangler tilluft og ventilasjon av våtrommet.
- Plast sluk, begrenset tilgang til sluk.

- Manglende oppgradering av våtrommet medfører høy risiko for at konstruksjonene ikke vil tåle vanlig bruk av vann eller lekkasjer. Dette kan føre til fuktskader på tilstøtende konstruksjoner.

Kostnadsestimat: 100 000 - 200 000
