Enebolig med garasje.
Øvre rødbergveg 10
3830 Ulefoss

Boligens tekniske tilstand:

Dato: 05/10/2024

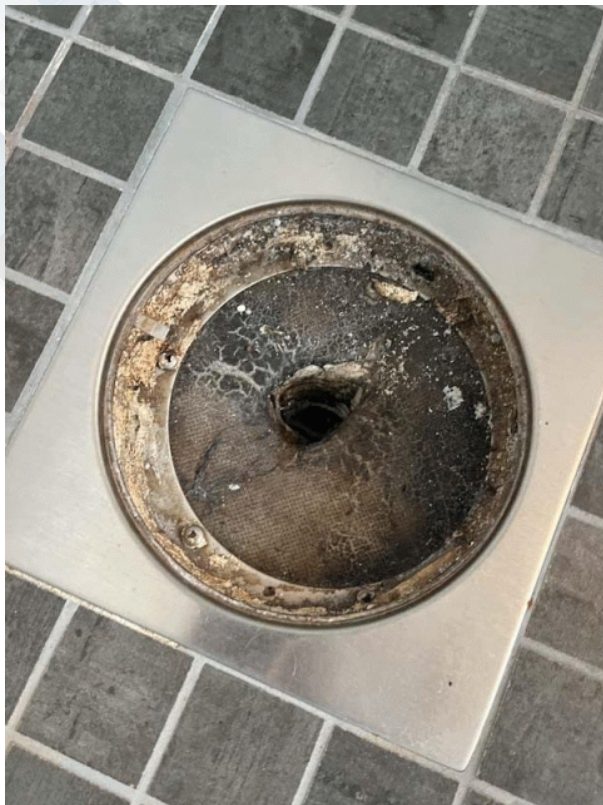
TG 2 7.1.3 Membran, tettesjiktet og sluk

Badet er fra byggeår med ny membran i 2019.
 Sluk og klemring av plast med synlig slukmansjett.
 Membranen ligger skjult i konstruksjonen og kan ikke undersøkes uten å gjøre destruktive inngrep ved å demontere fliser. Viktig å merke seg at membran er en bygningsdel som har en naturlig slitasje over tid med en forventet levetid.

TG2 vurderes grunnet overdreven mengde med slukmansjett.

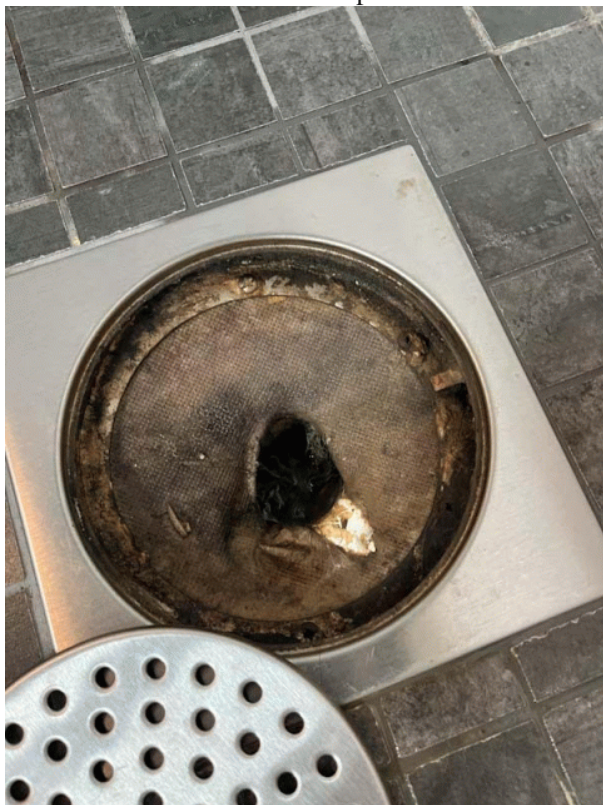
TG 2 7.2.3 Membran, tettesjiktet og sluk

Sluk og klemring av plast, ingen synlig slukmansjett.

TG2 vurderes grunnet overdrevne mengder slukmansjett.

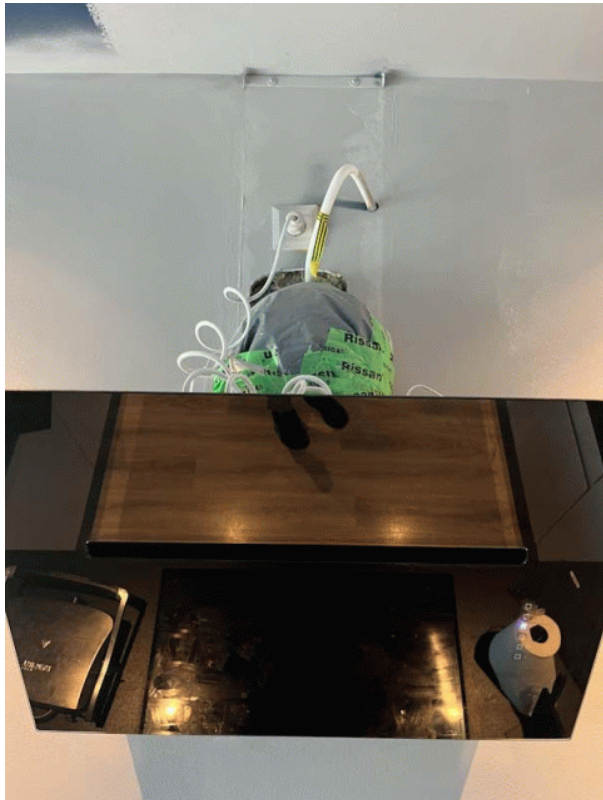
TG 2 8.1 Kjøkken

Innredningen fremstår i god stand. Det ble ikke avdekket mekaniske skader eller slitasje av betydning. Det registreres normalt vanntrykk, god avrenning fra vannkran, lekkasjesikring under oppvaskkum og komfyrvakt under avtrekksvifte.
Det bemerkes at avtrekksvifte mangler deksel.

TG2 vurderes da avtrekksviften mangler deksel.

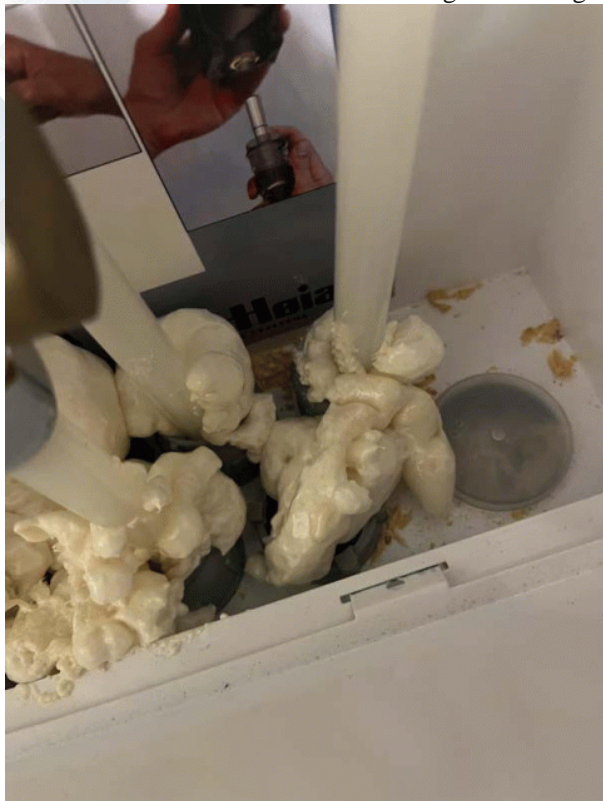
TG 2 10.1 WC og innvendige vann- og avløpsrør

Lekkasjevann fordelerskap ledes ikke til sluk.

TG2 vurderes grunnet tettet lekkasjesikring i fordelerskap.
